## 4.16 Metsämonttu

### 4.16.1 Läjitysalueiden sijainti ja ympäristövaikutukset

#### 4.16.2 Maastotarkastus ja veden laatumittaukset vuonna 2016

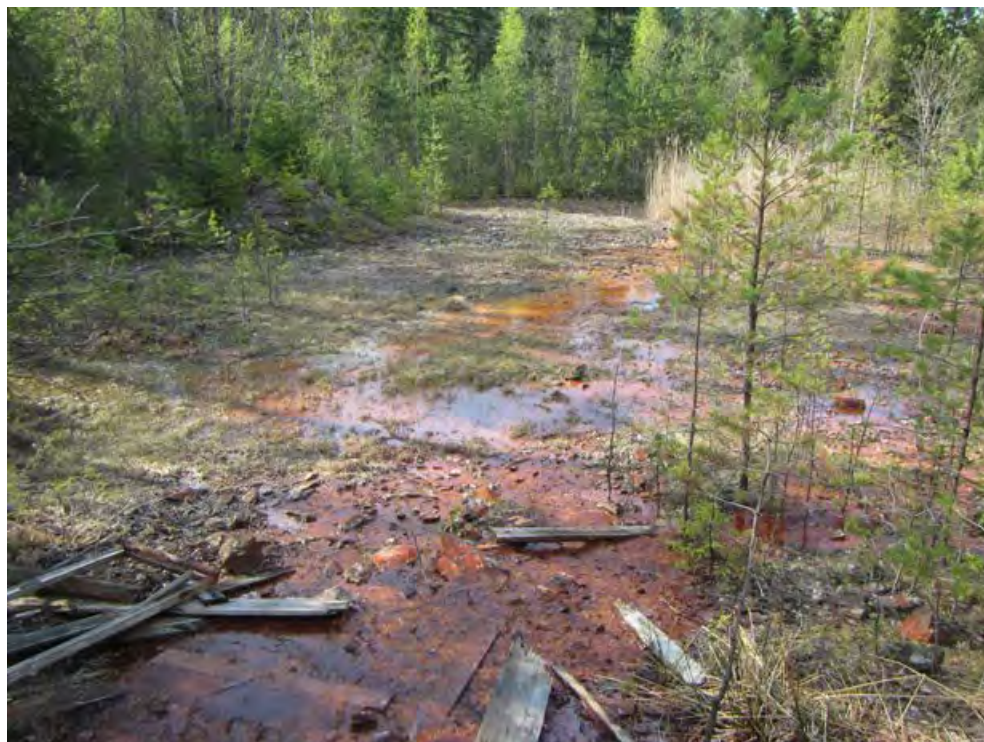
Kaivosalueella on nykyisin vedellä täyttynyt avolouhos sekä ränsistyneet kaivostornin ja malmin murskausrakennuksen jäännökset. Sivukiven jätealue sijaitsee moreeni-maalla louhoksen ja sen viereisen kaivostorni- ja murskaamorakennuskompleksin pohjoispuolella. Rakennuksen seinän putkesta virtaa louhoksen ylivuotovesiä sivukivialueelle. Ylivuotovesiä jää myös rakennuksen sisäosiin vesilammikoiksi (Kuva 36). Kaivosalueen ja sen jätealueen ympäristövaikutuksista Kiskonjokeen ei ollut

Kuva 36. Metsämontun suljetun kaivoksen louhoksesta ylivuotona purkautuva rautasaostumapitoinen valumavesialue sivukiven jätealueella, Salo, Varsinais-Suomi. (© A. Tornivaara, GTK)

GTK:n toukokuun maastotarkastuksen yhteydessä varmistui, että Metsämontun suljetulla kaivosalueella on sivukiven jätealue. Se sijaitsee kaivostornirakennuksen pohjoispuolella (Kuvat 36 ja 37). Sivukivikasan läpi ja yli vuotaa louhosvesi, joka purkautuu rakennuksen seinämän alaosaan, putken suusta. Rakennelmasta tulevat uomat ovat värjäytyneet ruskeista ja valkeista sakoista, vedet yhdistyvät alempana ja laskevat purona sivukivialueelle. Näköhavaintojen mukaan kasan kivistä osa sisälsi hapettuneita sulfidimineraaleja. Louhosveden ja kivikasalalla purkautuvan ylivuoto-veden pH oli lähes sama vaihdellen välillä 7,2–7,3 (Taulukko 18). Kivikasan päällä virratessa veden pH vaihteli välillä 5,6–7,4. Kivikasan alapuolella valumaveden pH oli 7. Vesi imeytyi kiviseen moreenimaahan eikä alajuoksun metsäojasta saatu kuivuuksen takia mittaustulosta.

Louhoksesta sivukiven jätealueelle virtaava vesi sisälsi runsaasti sulfaattista rikkiä, kalsiumia, natriumia ja magnesiumia (Taulukko 18). Metalleista eniten oli rautaa (12 mg/l) ja mangaania (n. 1 mg/l), kun taas metallipitoisuudet (Zn, Cu, Pb) olivat pieniä, alle 15 µg/l. Arseenia oli niihin verrattuna kaksinkertainen määrä, 30 µg/l.

Sivukivien yli virtaava louhosveden koostumus muuttui sinkkipitoiseksi (3,35 mg/l). Myös kadmiumin pitoisuus (11 µg/l) kasvoi yli sen ympäristölaatunormin (0,1 µg/l, Vna 868/2010). Suolaionien, sulfaatin ja maa-alkali- (Ca, Mg) sekä alkalimetallien (Na) pitoisuudet hieman laskivat veden virratessa sivukivialueelta metsäojoaan. Purooman varteen oli muodostunut pieni kosteikkosaareke, jota ympäröi paljas maa. Sivukivialueen ylivirtaavissa vesiuomissa oli runsaasti rautasaostumia, joihin arseeni ilmeisesti sitoutuu niukkaliukoisena. Uomissa esiintyi myös valkoista sakkaa, mikä koostuu todennäköisesti happamuutta neutraloivasta kipsistä, kalsiumsulfaatista.

ajankohtana Kiskonjokea kuormittavan veden määrä oli silmämääräisesti arvioituna pieni. Koska kaivoksen sivukivistä osa on luokiteltavissa happoa tuottaviksi jättekiviksi, olisi suositeltavaa tehdä tarkempaa selvitystä sivukiviläjityksen kemiallisesta nykytilasta ja kaivosalueen valumavesien ympäristövaikutuksista Kiskonjoen veden ja eliöstön tilaan. Selvityksessä tulee tutkia myös avolouhoksen ja maanalaisen kaivoksen ylivuotovesien kemialliset vaikutukset sivukivikasan kemialliseen tilaan. Tärkeää on luoda perusteet ylivuotovesien puhdistukselle ja mitä reittiä puhdistetut vedet voidaan johtaa Kiskonjokeen. Yhtenä vaihtoehtona voisi olla alueelle syntyneen pienen luonnonkosteikon leviämismahdollisuuksien edistäminen ja laajentuneen kosteikon vaikutusten monitorointi. Nykytilaselvitys antaisi paremmat edellytykset kaivosalueen mukaan lukien jätealueen kunnostustarpeen arvioinnille. Kunnostustoimien suunnittelu ja toteuttaminen edellyttävät ennakkoyleistydenottoa luonnon-suojeluviranomaiseen.

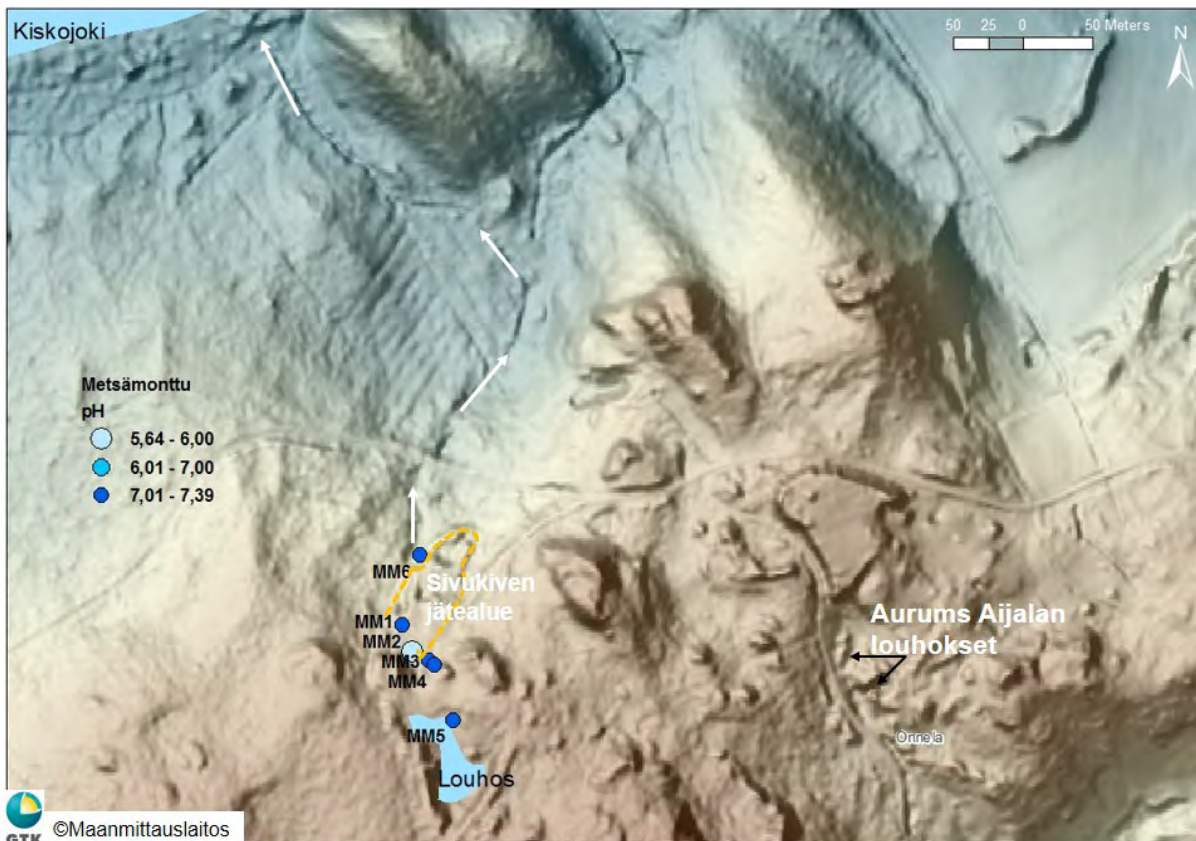
Kuva 37. Metsämontun suljetun kaivoksen louhoksen ja sivukivialueen (oranssi katkoviiva) sijainnit, pintavesien pH-arvot 10.5.2016 (pallosymbolit) ja mittauspisteiden tunnuksat sekä hylätyn Aurums Aijalan kaivoslouhosten sijainti, taustana laserkeilausaineisto, Salo, Varsinais-Suomi. Valkoinen nuoli kuvaa pintavesien virtaussuunta Kiskonjokeen.
