Hydrogeologische Beobachtungen beim Abteufen des Warndtschachtes der Saarbergwerke AG¹⁾

(Ein Wassereinbruch im Gefrierschachtteil)

Von HANS BECKER^{*)}

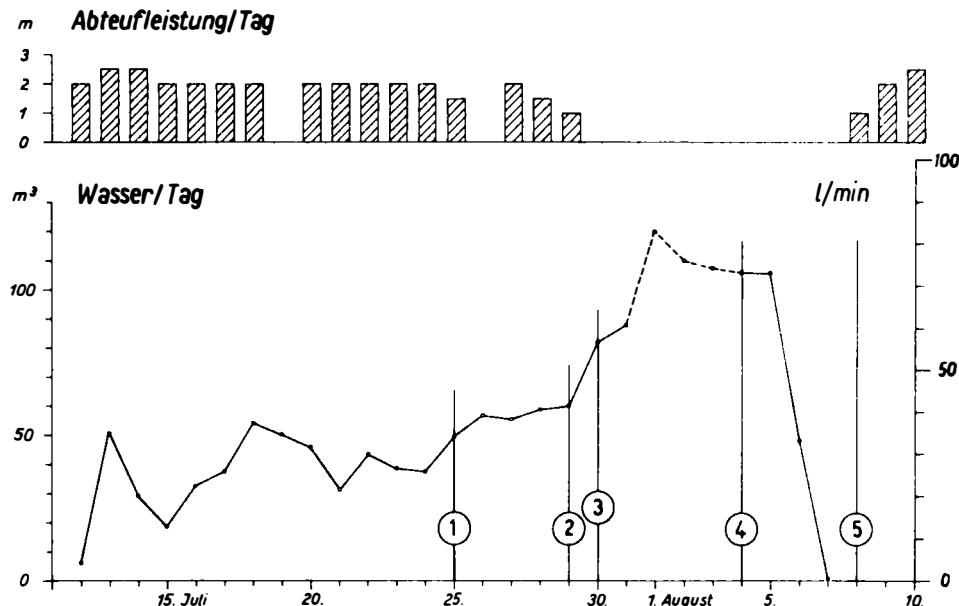
Mit zunehmender Teufe traten aus dem Mittelloch geringe Wasserzuflüsse aus, die man zunächst noch als Verdrängungswasser, bedingt durch die zunehmende Ausbildung des Frostkörpers, ansprach. Ab Mitte Juli etwa verstärkte sich jedoch der Zufluß (Abb. 4). So wurde z. B. am 13. Juli bei einer Schachtteufe von 116 m eine erste Spitze im Wasserzufluß von 35 l/min festgestellt, was einer Förderung von rd. 2 m³/h entspricht.

Beim weiteren Abteufen stiegen auch die Zuflüsse an, und am 30. Juli, bei einer Schachtteufe von 142 m, wurden die Abteufarbeiten erstmals eingestellt. Der Zufluß betrug zu diesem Zeitpunkt bereits mehr als 3 m³/h. Die Abteuleistung war infolge des verstärkten Wasseranfalles auf 1 m/Tag gesunken gegenüber 2—2,5 m/Tag bei normalem Verlauf der Arbeiten (Abb. 4).

Abb. 4. Verlauf der Arbeiten zum Abdichten des Wassereinbruchs. (1) Umstellen des Laugenumlaufes zur Stärkung des Frostkörpers im unteren Gefrierteil. — (2) Abteufarbeiten eingestellt. — (3) Ziehen des Mittelrohrs auf rund 168 m Länge. — (4) Beginn der Abdichtungsarbeiten am Mittelloch; rund 316 Sack Zement werden eingepreßt. Nur noch ganz geringer Wasserzufluß (2—3 l/h). — (5) Wiederaufnahme des Abteufbetriebes

Bereits vorher (25. 7.) hatte man zur Stärkung des unteren Teils des Frostkörpers den Laugenumlauf umgestellt. Während ursprünglich die gekühlte Lauge im äußeren Ringraum zwischen Gefrier- und Fallrohr einfiel und im Fallrohr anstieg, fällt, bei der Umstellung auf den normalen Umlauf, die Lauge durch das Fallrohr ein und steigt im Gefrierrohr hoch.

Zur Abdichtung der Wasserzuflüsse wurde dann das Mittelrohr auf eine Länge von rd. 168 m gezogen und das Mittelloch verpreßt. Als Folge dieser Arbeiten hörte der Wasserzufluß weitgehend auf. Die geringen austretenden Wassermengen (2—3 l/h) wurden mit dem Haufwerk zusammen gefördert (Abb. 4).

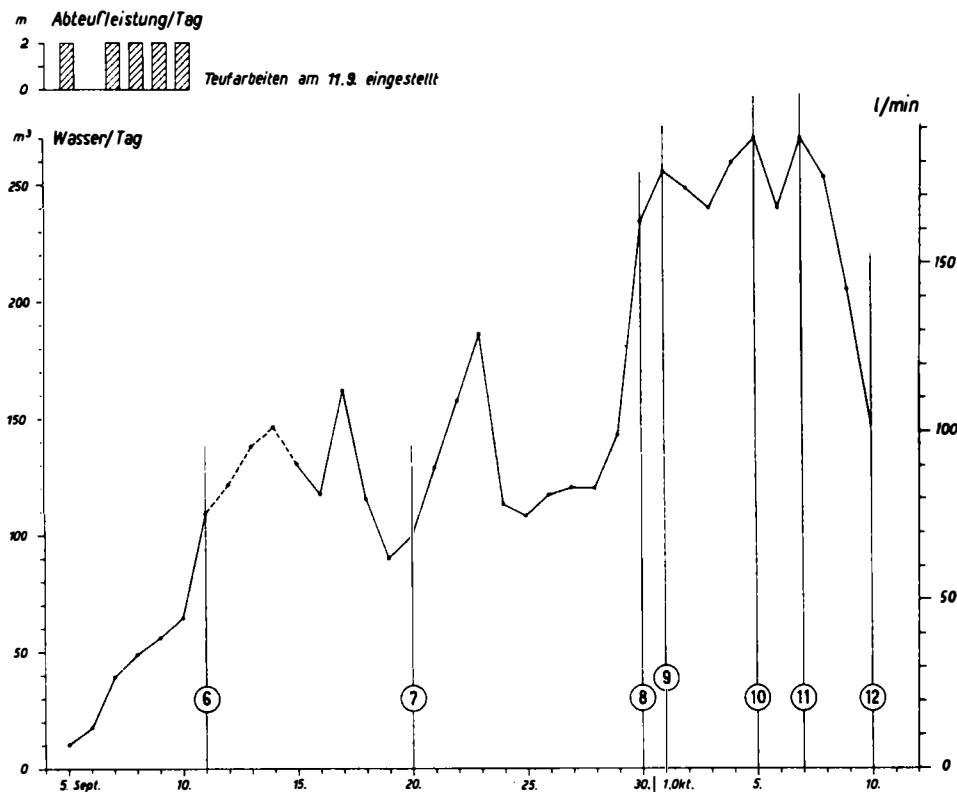
Am 11. September z. B. betrug er rd. $4,5 \text{ m}^3/\text{h}$ (Abb. 5). Wiederum wurde der Teufbetrieb eingestellt (Schachtteufe 204 m).

Zur Lokalisierung des Wasserzuflusses wurden 9 Bohrlöcher niedergebracht und anschließend zementiert. Es zeigte sich, daß die am westlichen Stoß stehenden Löcher ab einer Teufe von 206 m Wasser ($+8^\circ\text{C}$) brachten, während die nördlich gelegenen Löcher zunächst trocken blieben. Damit war die Einbruchsstelle festgelegt. Weiterhin konnte infolge Eisbildung in den westlichen Bohrlöchern festgestellt werden, daß ab ungefähr 210 m Teufe das Gebirge wieder gefroren war (vgl. auch die Ergebnisse der Messungen aus Temperaturmeßloch T 2, Abb. 6).

Abb. 5. Verlauf der Arbeiten zum Abdichten des Wassereinbruchs. (6) Abteufarbeiten eingestellt! Arbeiten zur Erkundung der Wassereinbruchstelle beginnen: 9 Bohrlöcher (\varnothing 62 mm) mit einer Teufe von 10—20 m werden niedergebracht. Die am westlichen und nordwestlichen Schachtstoß angesetzten Löcher bringen zwischen 206 und 208 m Teufe Wasser. Sie werden mit Zementmilch verpreßt. — (7) Beginn der Arbeiten zum Herstellen einer „Schrägschürze“; 1. Versuch, die Wassereinbruchstelle abzudichten: Es werden insgesamt 19 Bohrungen (\varnothing 42 mm) mit einer Teufe zwischen 4,20 und 6,75 mm niedergebracht und verpreßt. Temperaturmessungen in den Bohrlöchern zeigen, daß die Temperatur der zufließenden Wässer immer mehr ansteigt, von $+4^\circ\text{C}$ auf $+11^\circ\text{C}$. Der nicht gefrorene Teil des westlichen Schachtstoßes weitet sich, vom Gefrierloch 34 ausgehend, nach Norden aus. — (8) Mittels 9 zusätzlicher Gefrierbohrungen auf der Schachtsohle (\varnothing 124 mm, Tiefe rund 6 m) versucht man den Frostkörper zu schließen. Erfolglos. — (9) Beginn des Verpressens mit Chemikalien („Monosol“-Verfahren): 18 Bohrlöcher (\varnothing 42 mm, Tiefe 4,00—6,75 m) werden von der Schachtsohle aus mit einem Einfallen zum Stoß hin niedergebracht; weitere 8 Löcher (\varnothing 42 mm, Tiefe 4,00 m) werden mit einer Neigung von 60° oberhalb der Sohle im Seitenstoß gebohrt. Rund 7000 l „Monosol“ werden eingepreßt. — (10) Abdichtungsversuch mit Chemikalien erfolglos eingestellt. — (11) Man beschließt, den Wasserzufluß mit Hilfe eines Betonklotzes abzudichten und die Frostlücke mittels zusätzlicher Gefrierrohre vom Betonklotz aus zu schließen. — (12) Pumpe eingebaut. Wasserförderung mit Kübeln eingestellt.

Mit Hilfe einer „Schrägschürze“ (18 Löcher wurden im Abstand von 10 bis 20 cm schräg nach unten in den Stoß gebohrt und verpreßt) versuchte man den Wasserzufluß zu unterbinden. Doch brachten die Verpreßarbeiten keinen Erfolg, da der Zement beim Eindringen in den Poren des Buntsandsteins sofort ausfiltriert und so nur das Bohrloch selbst verfüllt wurde.

Mittels 9 zusätzlicher Gefrierbohrungen auf der Schachtsohle bis zu einer Teufe von 210 m (gefrorener Gebirgsteil) versuchte man, die sich immer mehr aufweitende Frostlücke zu schließen.

Gleichzeitig mit diesen Arbeiten wurde ein weiterer Abdichtungsversuch mit Hilfe von Chemikalien („Monosol“-Verfahren) unternommen.

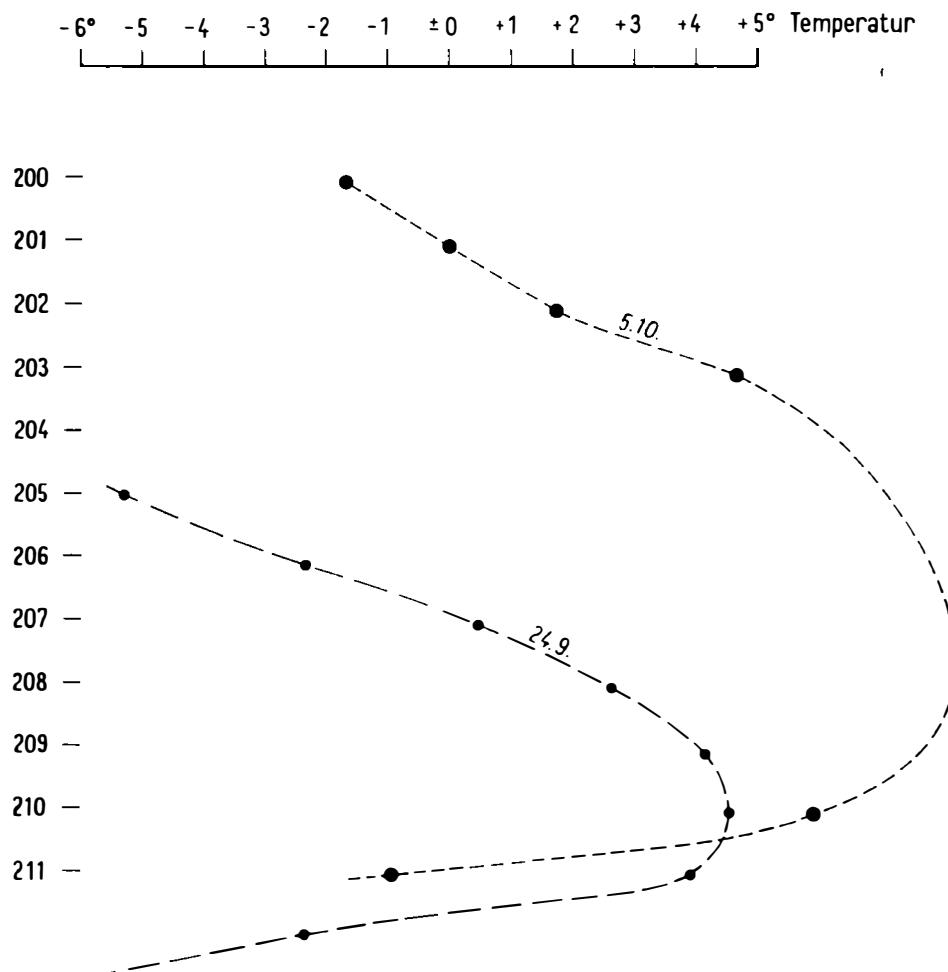
Abb. 6. Temperaturmessungen Bohrung T 2.

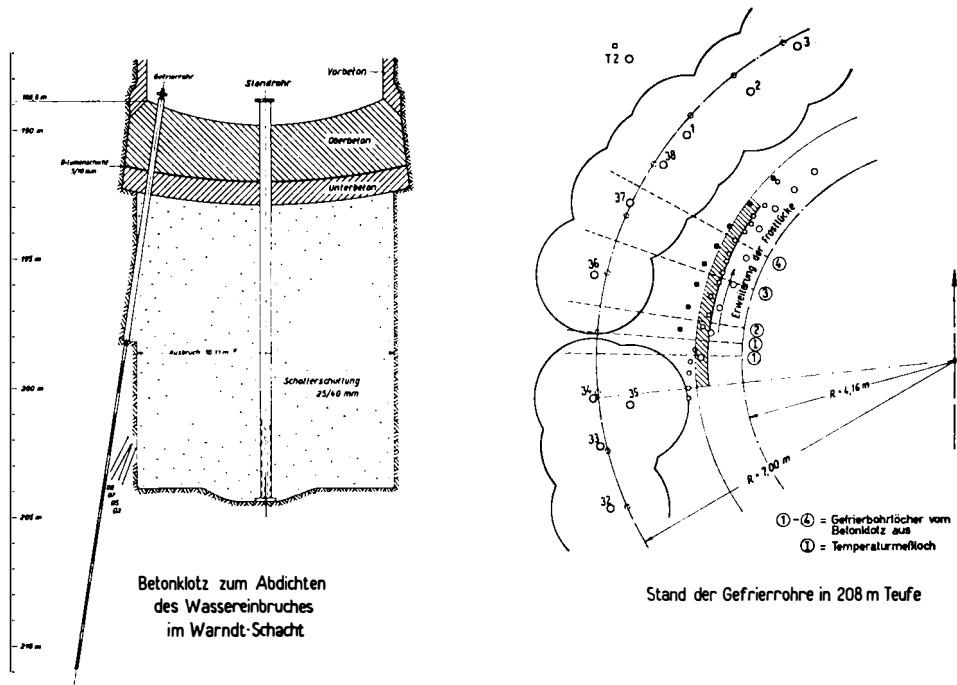
Abb. 7.

Durch das ständig zuffließende Wasser dehnte sich die Frostlücke immer wieder aus, und zwar hauptsächlich nach Norden (Abb. 7).

Wie bereits erwähnt, wurden zu Beginn die Gefrierbohrlöcher mittels Bohrturbinen niedergebracht. Doch stellte man wegen des starken Abweichens bald auf das Schlagbohren um. Abb. 7 zeigt den Stand der Gefrierlöcher in 208 m Teufe. Auffällig ist dabei das starke Abweichen des mit der Turbine gebohrten

Loches 35. Bei Betrachtung des z. Z. des Teufbetriebes bei ungefähr 208 m wirk-samen Kühlmantels der einzelnen Gefrierlöcher, fällt auf, daß zwischen Loch 34 und 36, bedingt durch den Ausfall von Loch 35, eine schmale, nicht gefrorene Zone auftritt.

Da also das Wasser auf diese Art weder eingefroren noch die Frostlücke abgedichtet werden konnte, entschloß man sich, den Wasserzufluß mit Hilfe eines Betonklotzes auf der Schachtsohle zum Stillstand zu bringen, und die Frostlücke durch zusätzliche Gefrierrohre von diesem Betonklotz aus zu schließen (Abb. 7).

Hierzu wurden zunächst die unteren Schachtmeter mit Hochofensplitt verfüllt. Darüber wurde ein rd. 3 m dicker, kalottenförmig ausgebildeter Betonklotz

gelegt, der unter dem Fuß des letzten Vorbetonabschnittes verankert wurde. Zur Hebung des weiterhin zufließenden Wassers wurde der verfüllte Schachtteil mit einem perforierten Mittelrohr versehen, in das eine Tauchpumpe eingehängt wurde. Die zusätzlichen Gefrierbohrungen vom Betonklotz aus wurden bis zu einer Teufe von rd. 212 m niedergestoßen.

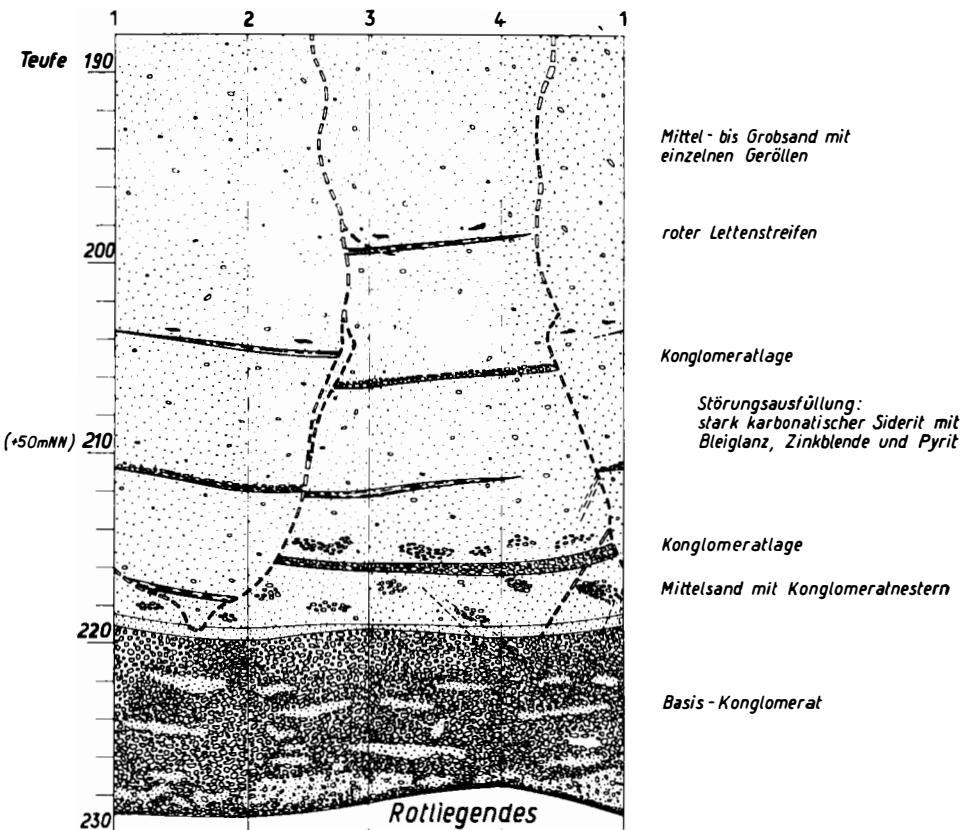
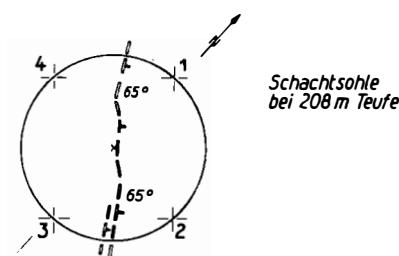
Abb. 8.

Geologische Situation im Bereich des Wassereinbruchs

war sie infolge ihrer Ausfüllung mit Siderit geschlossen. Lediglich die der Störung parallel bis spitzwinklig streichenden Klüfte könnten bei der Erweiterung der Frostlücke nach Norden unter Umständen wirksam gewesen sein (vgl. Abb. 8).

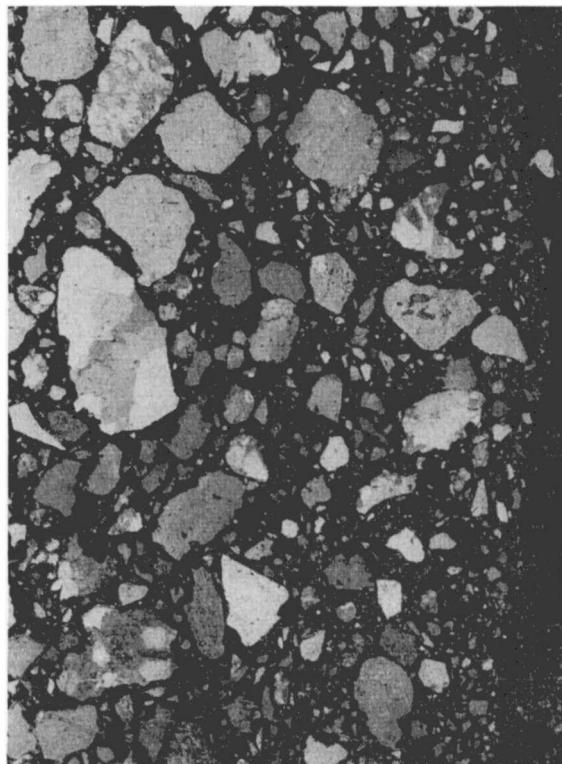
Abb. 9. Dünnenschliff. Zeigt den Kontakt-Sandstein — Störung. Interessant ist die schmale kataklastische Zone im Sandstein direkt am Kontakt (Vergrößerung 25,5fach).

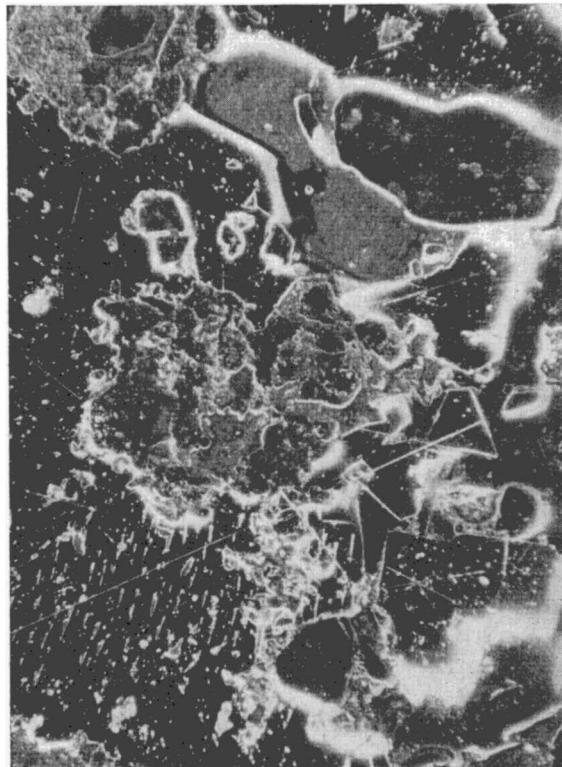
Abb. 10. Anschliff. Zeigt Bleiglanz, z. T. gut kristallisiert (Vergrößerung 38,5fach).

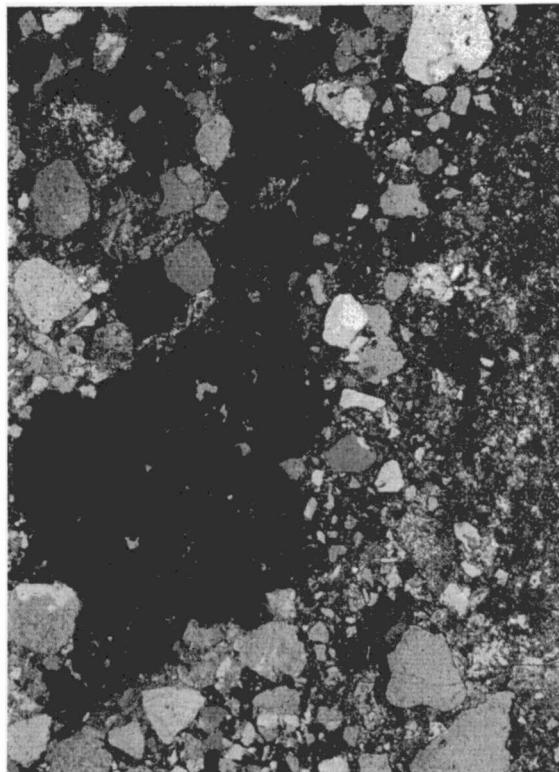
Abb. 11. Dünnschliff. Zeigt Sandstein im Kontakt zum Kittmittel (Siderit). Zinkblende findet sich im Sandstein (Vergrößerung 25,5fach).

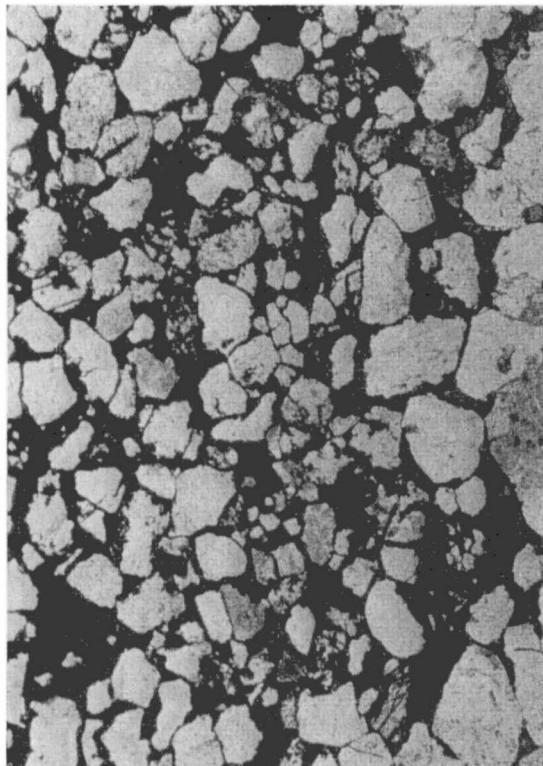
Abb. 12. Dünnschliff. Sie zeigt eine Pyritkonkretion im Sandstein (Ausschnitt). Die Verkittung des Sandsteins durch Pyrit erfolgt nach der Art der Knottenerze (Vergrößerung 25,5fach).

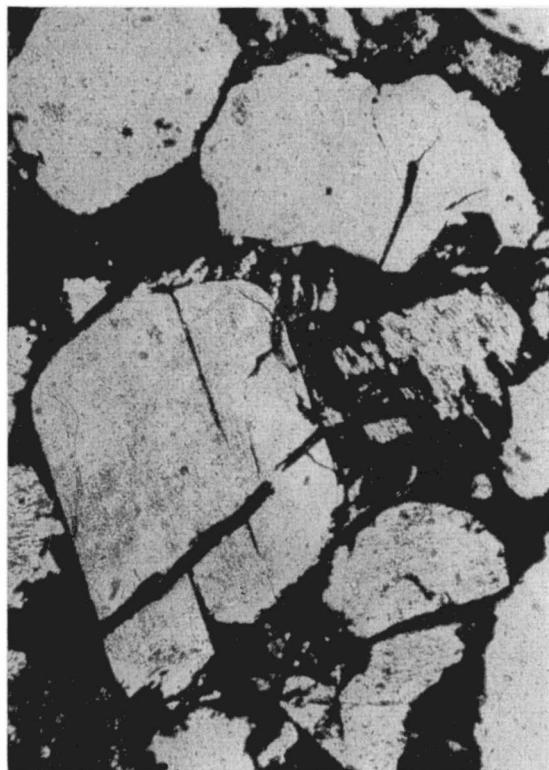
Abb. 13. Dünnschliff. Gibt einen Ausschnitt aus Abb. 12 wieder. Sie zeigt die Sprengung einzelner Mineralkörper durch das Erz und die teilweise Verdrängung des Feldspats durch den Pyrit (Vergrößerung 103fach).
