## **Sicherungsmaßnahmen in den Altbergbauen Nassereith (Tirol) und Schlaining (Burgenland) unter besonderer Berücksichtigung der hydrogeologischen Verhältnisse**

**DIPL.-ING. E. ECKHART & DR. FRANZ RIEPLER**

Ehem.Voest-Alpine Erzberg GmbH & GWU Geologie-Wasser-Umwelt GmbH

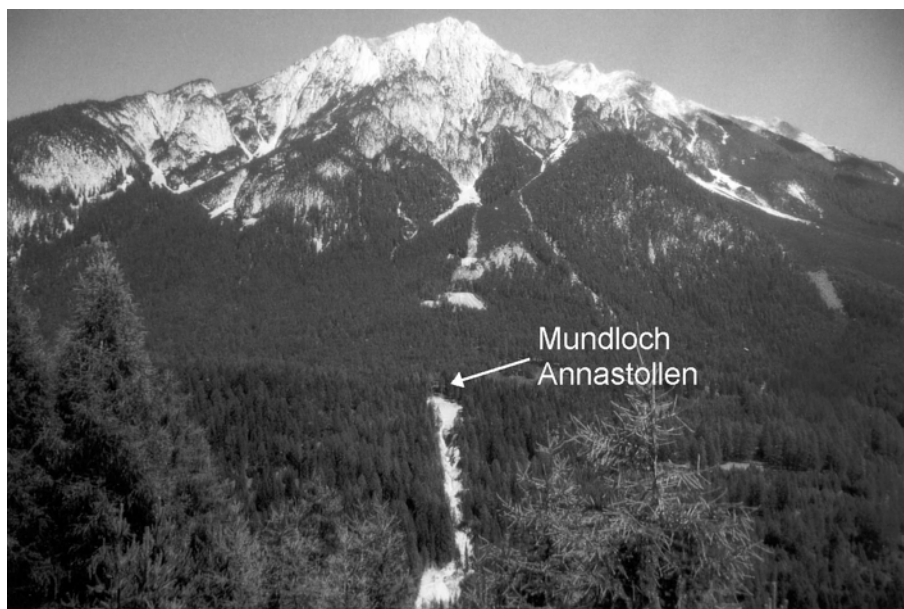
Durch die Bergwasserexplosion entstand im Mundlochbereich ein Krater im Ausmaß von etwa 30-40 m Länge, 20-30 m Breite und bis zu 20 m Höhe. Der Ortsbefund nach dem Schadensereignis ergab ein offenes Stollenmundloch im östlichen Bereich des Kraters aus dem ein Bach mit >>100 l/s austrat, sowie einen Verbruch des westlichen Mundloches an dessen Sohle das Ableitungsrohr der Bergwässer erkennbar war

Abb.1 : Übersichtsfoto

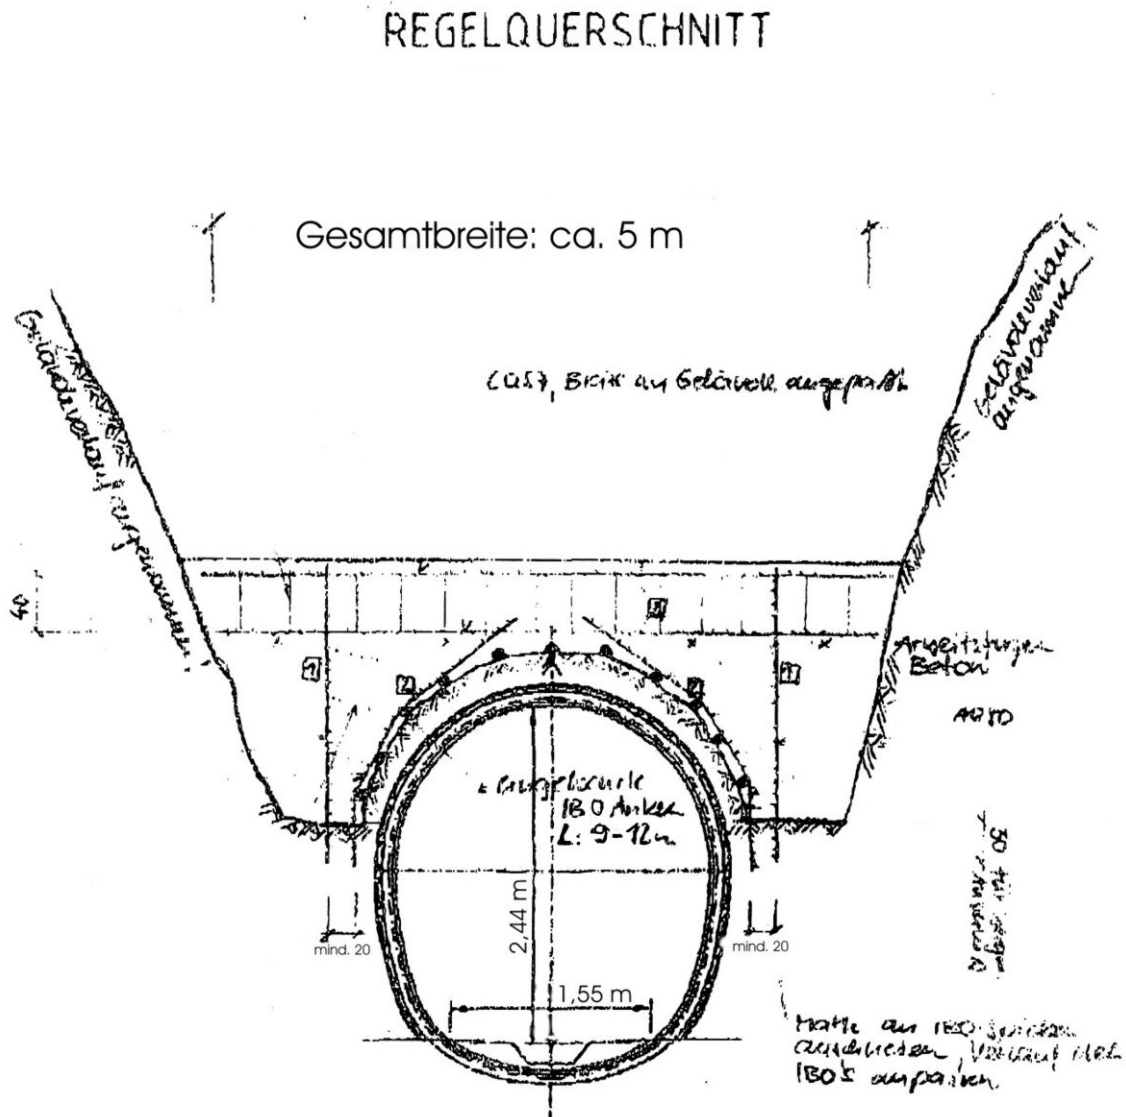
Abb.5: Regelquerschnitt

Der Einbau des Spritzbetonsohlgewölbes erfolgte im zweiten Feld hinter der Ortsbrust, das endgültige Betongewölbe mit Gerinneausbildung wurde zumeist ca. 6 Felder hinter der Ortsbrust hergestellt.

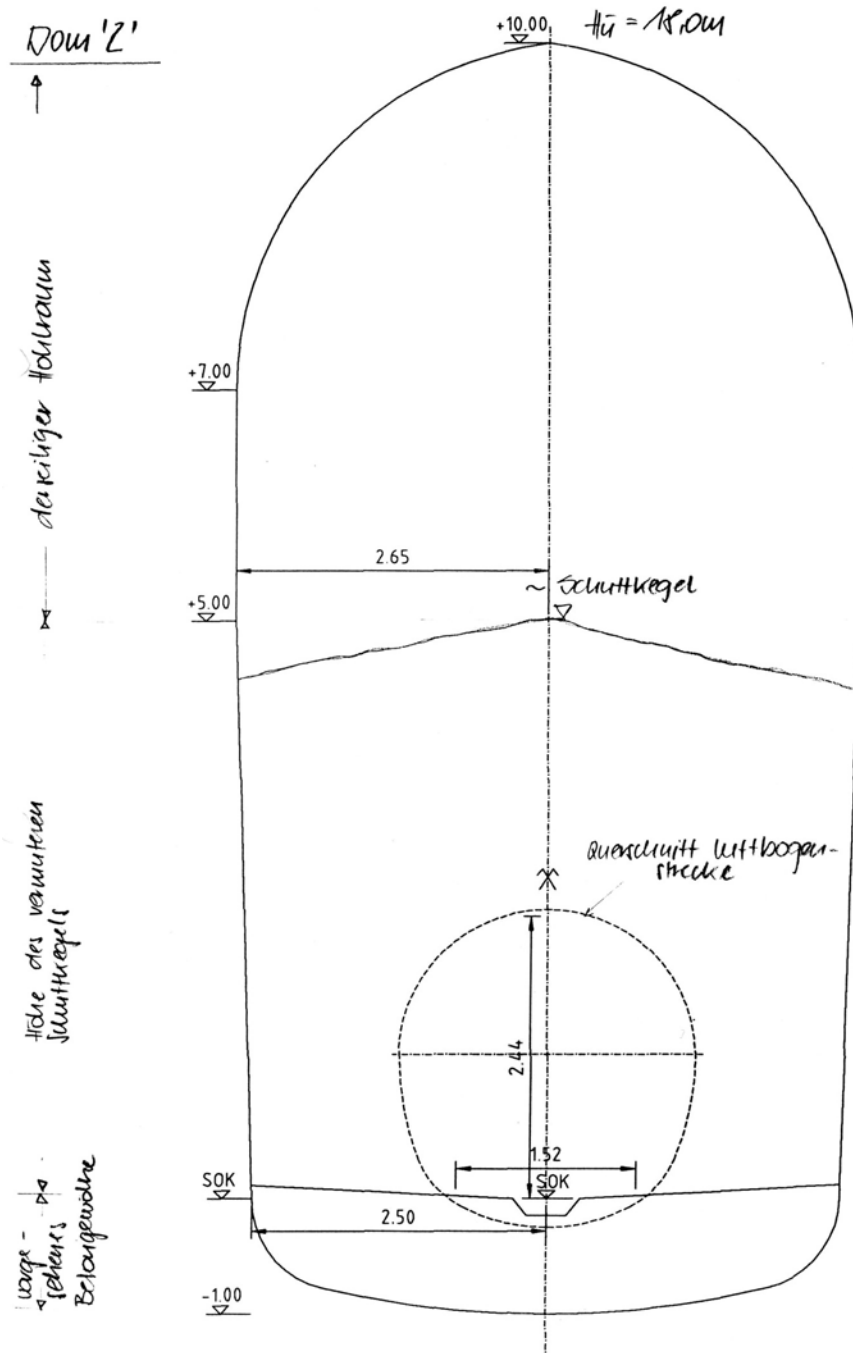
Nach Erreichen des alten bestehenden Stollens wurden festgestellt, dass in den Streckenbereichen Stollenmeter 45-52 und 65-75 im Firstbereich 2 domartige Ausbrüche vorhanden sind. Die max. Höhe der Firstausbrüche betrug im Bereich Dom 1 ca. 8 m im Bereich Dom 2 ca. 10 m.

Abb.6 : Querschnitt Dom2

Aufgrund tunnelstatistischer Berechnungen wurde der Ausbau dieser Kavernen mit 30 cm Spritzbeton, 2 Lagen Baustahlgitter und Systemankerung (L=4 m) vorgenommen. Der Sohlbeton wurde in 30 cm doppelt armiertem Spritzbeton und darüber 40 cm doppelt armiertem Fertigbeton ausgeführt.

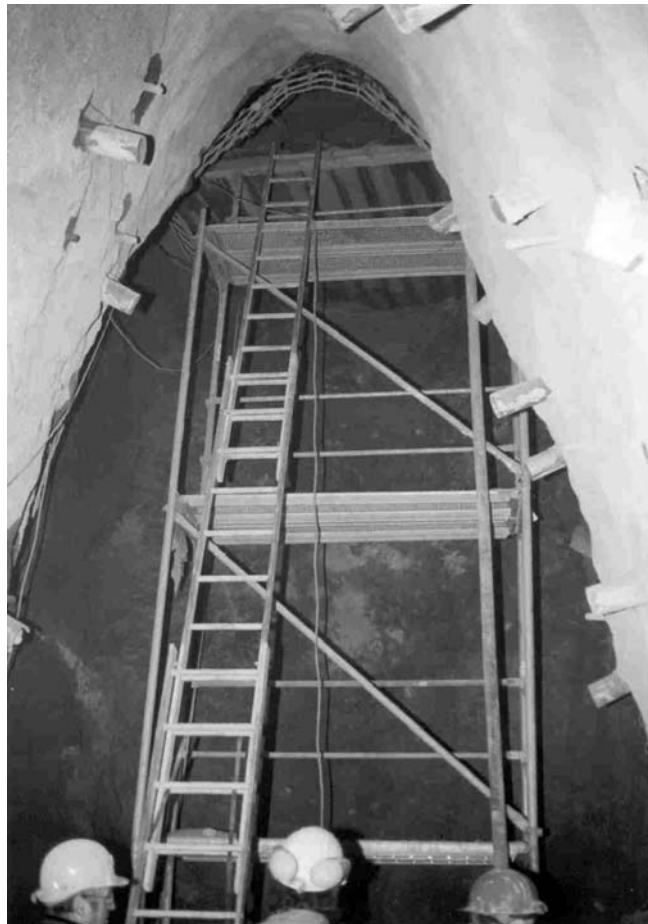
Abb.7 : Dom mit Entwässerungsrohren

Im gesicherten Abschnitt des bestehenden Stollens wurden zur Entwässerung systematisch im Abstand von 1-2 m ca. 0,5 m lange 4“-Entwässerungsrohre aus PVC eingebaut.

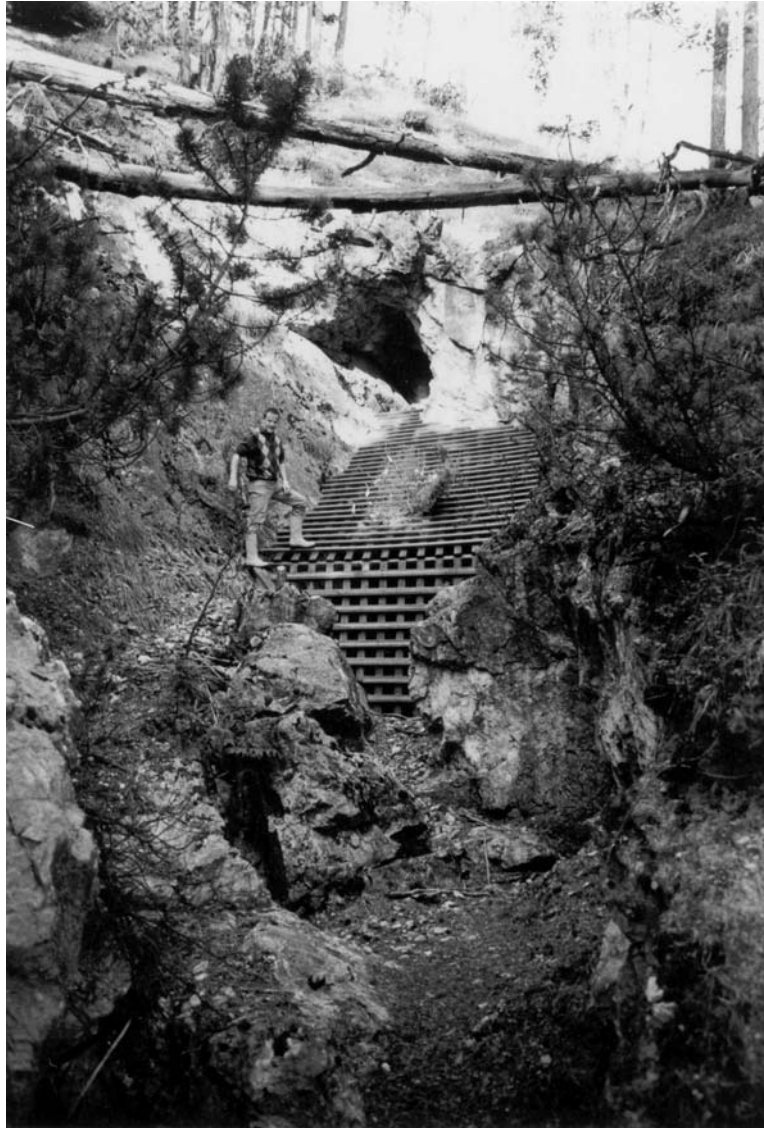
Abb.8 : Absperrung der Tagöffnung des Aufbruchs mit Stahlgitterkonstruktion

Etwa 75 m vor dem Streckenende des Annastollens befindet sich ein Aufbruch, der obertage im Bereich Fundgrube auf einer Seehöhe von ca. 1.330 mSh zwei große Tageszugänge aufweist. Um ein unbefugtes Betreten zu verhindern, wurden diese Zugänge mit einer massiven Stahlgitterkonstruktion gesichert.

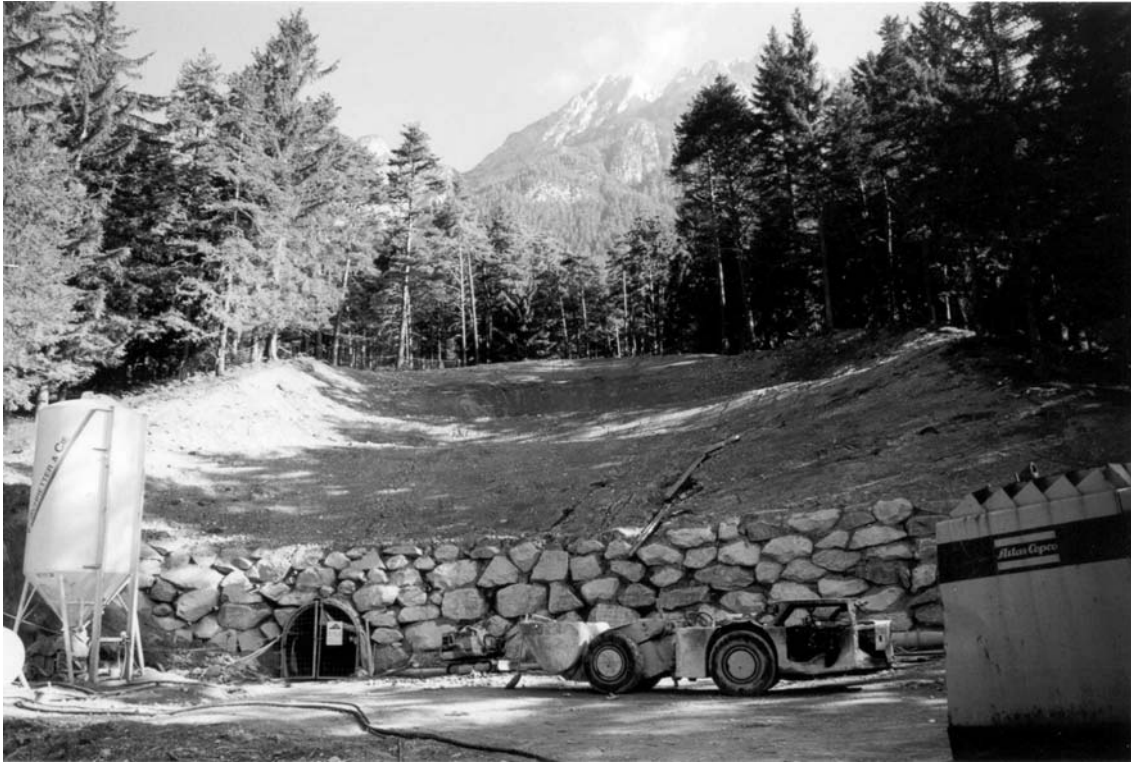
Abb.9 : Sanierter Mundlochbereich

Aufgrund der durchgeführten Sicherungsmaßnahmen ist nunmehr eine dauerhafte Begehbarkeit und permanente Entwässerung des Annastollens gewährleistet. Der Stollen wurde in der Zwischenzeit der Gemeinde übergeben.

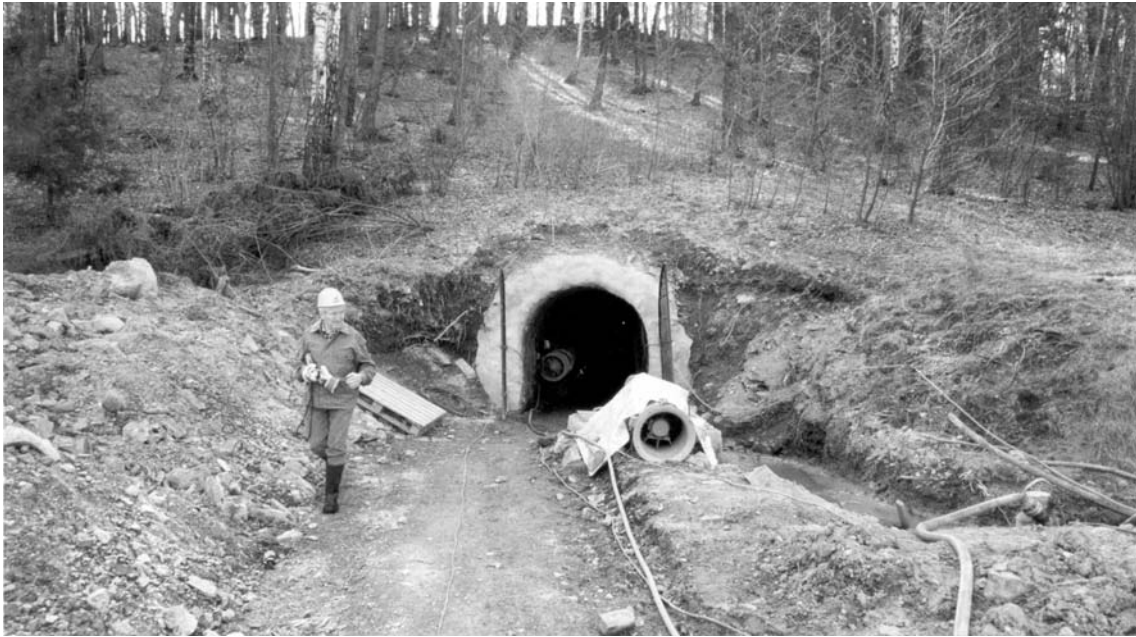
Abb.11 : Ansicht Mundloch

Im Zeitraum November 1998 bis Frühjahr 1999 wurde sodann der Vinzenzstollen auf seiner gesamten Länge bis zum Querschlag Süd 1 aufgewältigt und die dahinter gelagerten Eisenhydroxidschlämme abgepumpt (ca. 70 m<sup>3</sup>). Nach mehrfacher Entwässerung wurden schließlich 12 t dieses Materials ordnungsgemäß entsorgt.

Nach Auffahrung des versetzten Stollenbereiches wurde weiters vom Portal aus auf eine Länge von etwa 150 m eine Sicherung aus 15-30 cm Stahlfaserspritzbeton eingebaut.

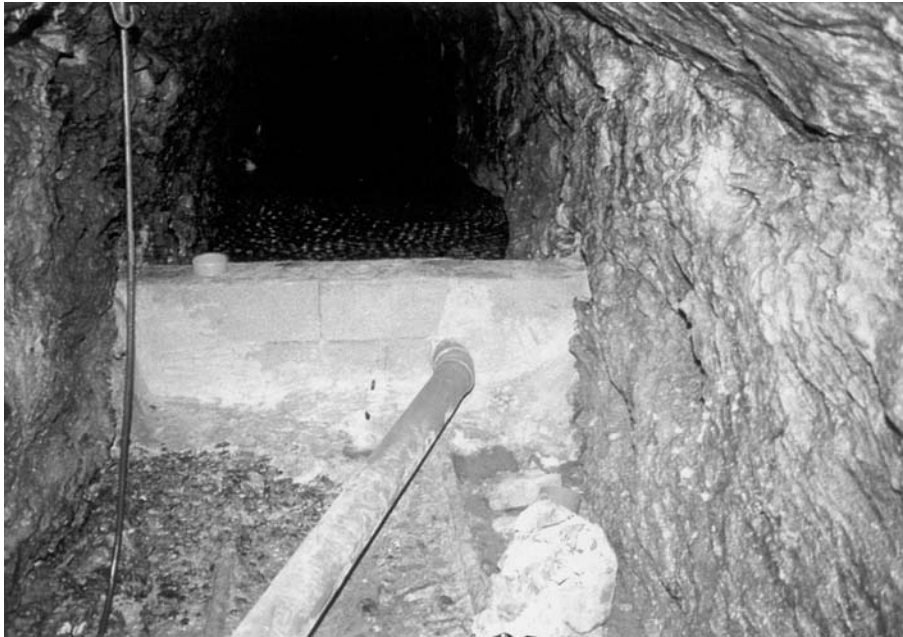
Abb.12 : Wasserfassung Vinzenzstollen

Zur Fassung der Wässer aus dem Vinzenzstollen wurde etwa 10 m nach der Abzweigung zum 1. Südschlag eine ca. 0,5 m hohe Betonziegelmauer errichtet. Der Abfluss erfolgt über eine an der Sohle im linken Ulmenbereich verlegte 5-Zoll PVC-Rohrleitung.

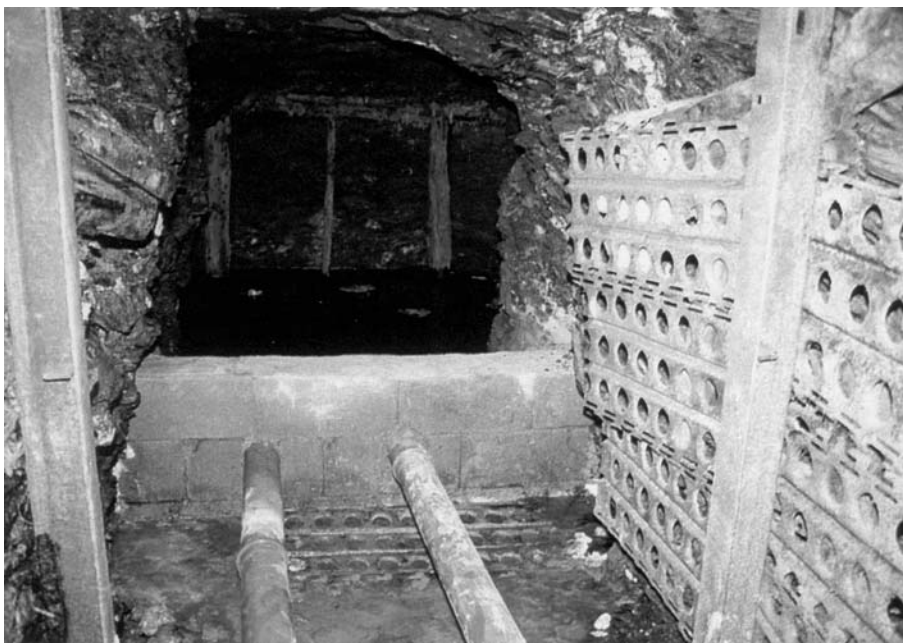
Abb.13 : Wasserfassung Schacht

Im Bereich des Schachtes im Querschlag Süd 1 wurde ebenfalls eine Mauer aus Betonziegeln mit einer Höhe von ca. 0,6 m errichtet. Aufgrund von Umläufigkeiten wurde der Sohlbereich vor der Mauer mit „Schaum-Injektionen“ abgedichtet. Das aus dem Schacht aufsteigende Wasser wird über eine am rechten Ulm verlegte Rohrleitung (PVC, 5 Zoll), dessen Einlauf im Schacht zu Beginn etwa 1,5 m unter dem Wasserspiegel situiert war, abgeleitet. Im Zuge der weiteren Untersuchungen wurde die Einlauföffnung im Schacht mehrmals umgebaut. Weiters wurde die Rohrleitung zwecks Herstellung eines gleichmäßigen Gefälles mit Laser eingerichtet und „unterpackelt“. Im Abschnitt zwischen Torkretausbau und Wasserfassungen wurden sie einbetoniert, lediglich die in 50 m Abschnitten situierten Putzschächte wurden freigehalten.

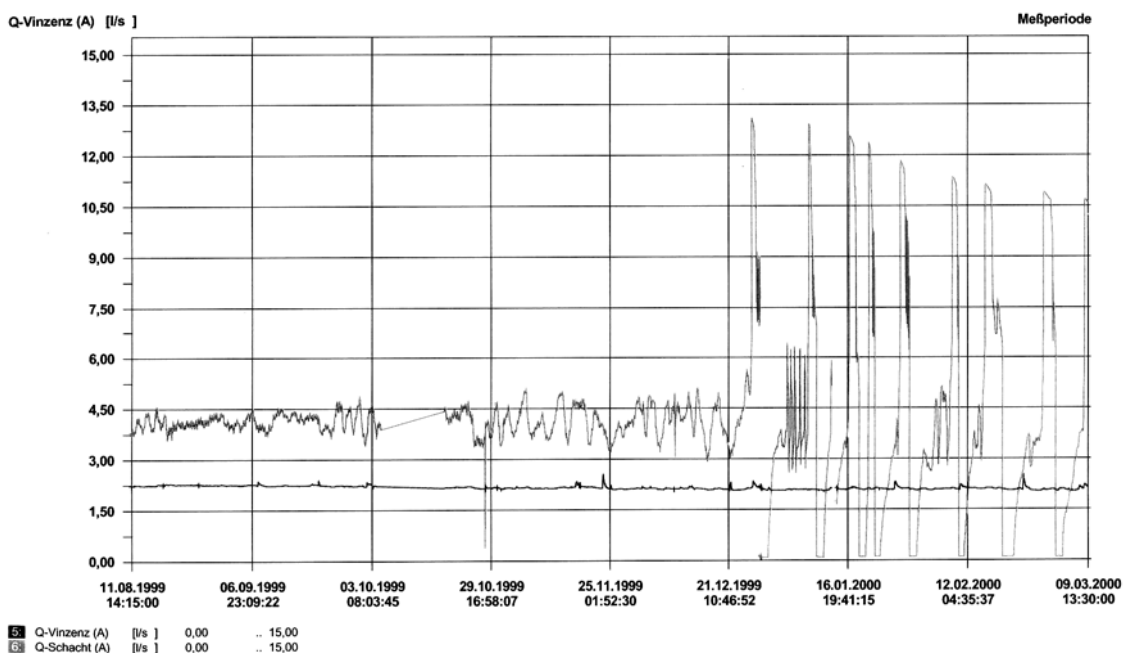
Aus den Abflussganglinien (seit 11.08.1999) geht hervor, dass die Schüttung aus dem Vinzenzstollen nahezu konstant zwischen 1,8-1,9 l/s beträgt. Das tatsächliche Schüttungsverhalten aus dem Bereich Schacht konnte erst ab 26.10.2000 erfasst werden und liegt zwischen 3,75-4,6 l/s. Aus dem Schüttungsverlauf beider Ganglinien (Schacht und Vinzenzstollen) ist kein Zusammenhang von jahreszeitlichen Veränderungen bzw. Niederschlagsereignissen erkennbar.

Im Abflussgang der Ableitung aus dem Schacht wurden ab 22.12.1999 aufgrund des Saugeffektes der Rohrleitung gravierende Veränderungen in Form von schwallartigen Abflüssen (bis 10,5 l/s) mit nachfolgenden abflusslosen Zeiten festgestellt. Teilweise wurden auch die Aufhängungen der Rohrleitung zerstört, sodass kein einheitliches Gefälle mehr gegeben war. Die Abflussspitzen konnten bis Ende Oktober 2000 beobachtet werden, wobei das Intervall der Abflussspitzen durch mehrmalige Veränderungen im Bereich des Rohreinlaufes (Kürzung Einlaufstutzen, Schrägstellung des Einlaufknies) sowie Reparaturen an der Ableitung verlängert werden konnte. Ein kontinuierlicher Abfluss stellte sich erst nach der Errichtung eines gleichmäßigen Gefälles der Rohrleitung sowie durch die Einstellung des Einlaufknies in eine horizontale Lage ein.

Abb.14 : Abflussganglinien Vinzenzstollen und Schacht (08/1999 - 03/2000)
