Bajtoš P, Pramuka S, Rapant S (2012) Vplyv ťažby nerastov na životné prostredie – Správa za rok 2011 [Impact of mineral extraction on the environment – Report for 2011], Report № ČMS Geologické faktory 04–207–2012. Ministerstvo Životného Prostredia Slovenskej Republiky | Sekcia Geológie a Prírodných Zdrojov | Štátny Geologický Ústav Dionýza Štúra | Regionálne Centrum Spišská Nová Ves, Spišská Nová Ves, 61 p

#### 4.8 Lokalita Nižná Slaná R8

### ***Inžinierskogeologické aspekty***

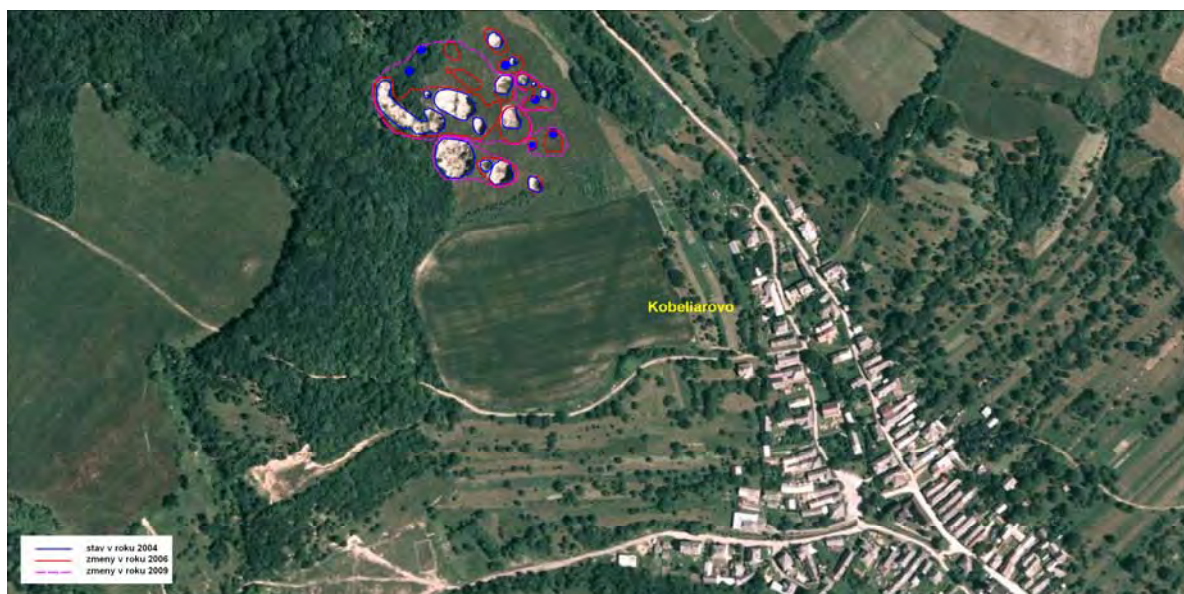
Obr. 15 Časový vývoj rozsahu závalového pásma v Kobeliarove so stavom k rokom 2004, 2006, a 2009 na podklade ortofotomapy z leteckého snímkovania

Situácia časového vývoja rozsahu závalového pásma v Kobeliarove je dokumentovaná na obr. 15. Na podklade ortofotomapy so stavom k roku 2004 sú zobrazené kontúry závalov z roku 2006 a 2009, získané z družicových snímkov Google Earth. Stav z roku 2004 zodpovedá stavu zdokumentovanému v správe Vranu et al. (2005). Oproti tomuto stavu je viditeľné rozšírenie jednotlivých závalov a vzniku nových závalov v priestore nad ťaženým ložiskom sideritu. Veľkosti plôch postihnuté závalom v jednotlivých rokoch na lokalite Kobeliarovo sú nasledovné:

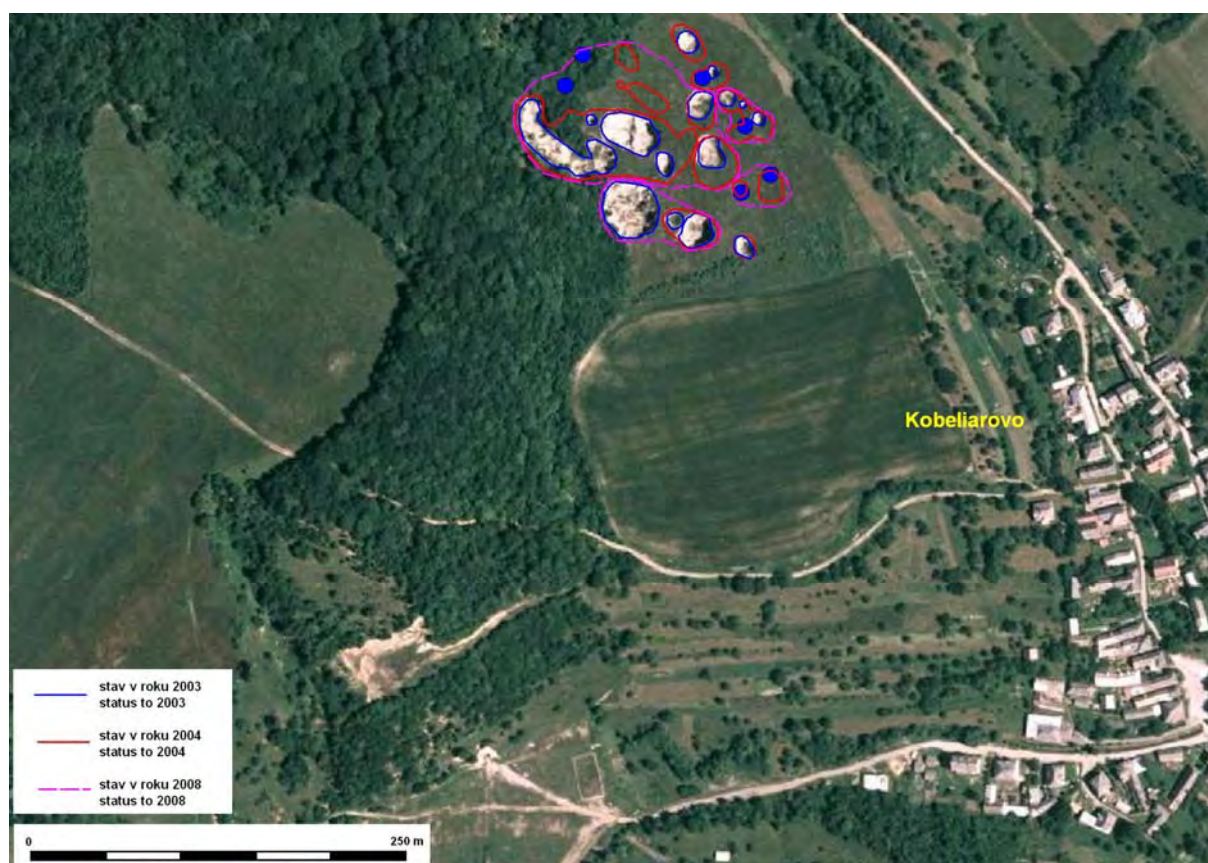
V ložiskovej oblasti Nižná Slaná sa prejavy poklesov terénu viažu na staršie dobývky sideritovej šošovky Manó a na novšie závaly nad dobývkami menšej sideritovej šošovky pri Kobeliarove. Závaly nad ložiskom Manó sú stabilizované a nachádzajú sa v málo navštevovanom a pomerne neprístupnom teréne okolo kóty Rimberg medzi Nižnoslanskou Baňou a Kobeliarovom. Podľa topografickej mapy mierky 1 : 10 000 z roku 1991 sa tu nachádza 31 prevažne menších prepادلísk priemeru do 20 m na ploche 1 km x 300 m. V závalovom pásme ložiska Kobeliarova pri SZ okraji obce prebiehajú od roku 1995 dynamické zmeny (obr. 10), dochádza tu k pokračujúcemu rozširovaniu a vzájomnému spájaniu pôvodne 19 prepادلísk. Časový vývoj rozsahu tohto závalového pásma v rokoch 2004, 2006 a 2008 dokumentuje obr. 8. Na podklade výrezu z digitálnej farebnej ortofotomapy spracovanej z leteckého meračského snímkovania z rokov 2002 a 2003 (Ortofotomapa © Geodis Slovakia, s.r.o.) sú viditeľné kontúry závalov zvýraznené modrou čiarou (stav v roku 2003). Líniami zobrazené kontúry závalov z roku 2004 sú získané z družicových snímok Google Earth a rozsah závalov v roku 2008 sme dokumentovali v teréne pomocou GPS prístroja. Celková plocha závalov predstavovala v 2004 5 047 m<sup>2</sup>, v roku 2006 10 450 m<sup>2</sup> a v roku 2009 16 255 m<sup>2</sup>.

Obr. 10: Časový vývoj rozsahu závalového pásma v Kobeliarove v rokoch 2003 – 2004 – 2008 na podklade digitálnej farebnej ortofotomapy SR (Ortofotomapa © Geodis Slovakia, s.r.o.).

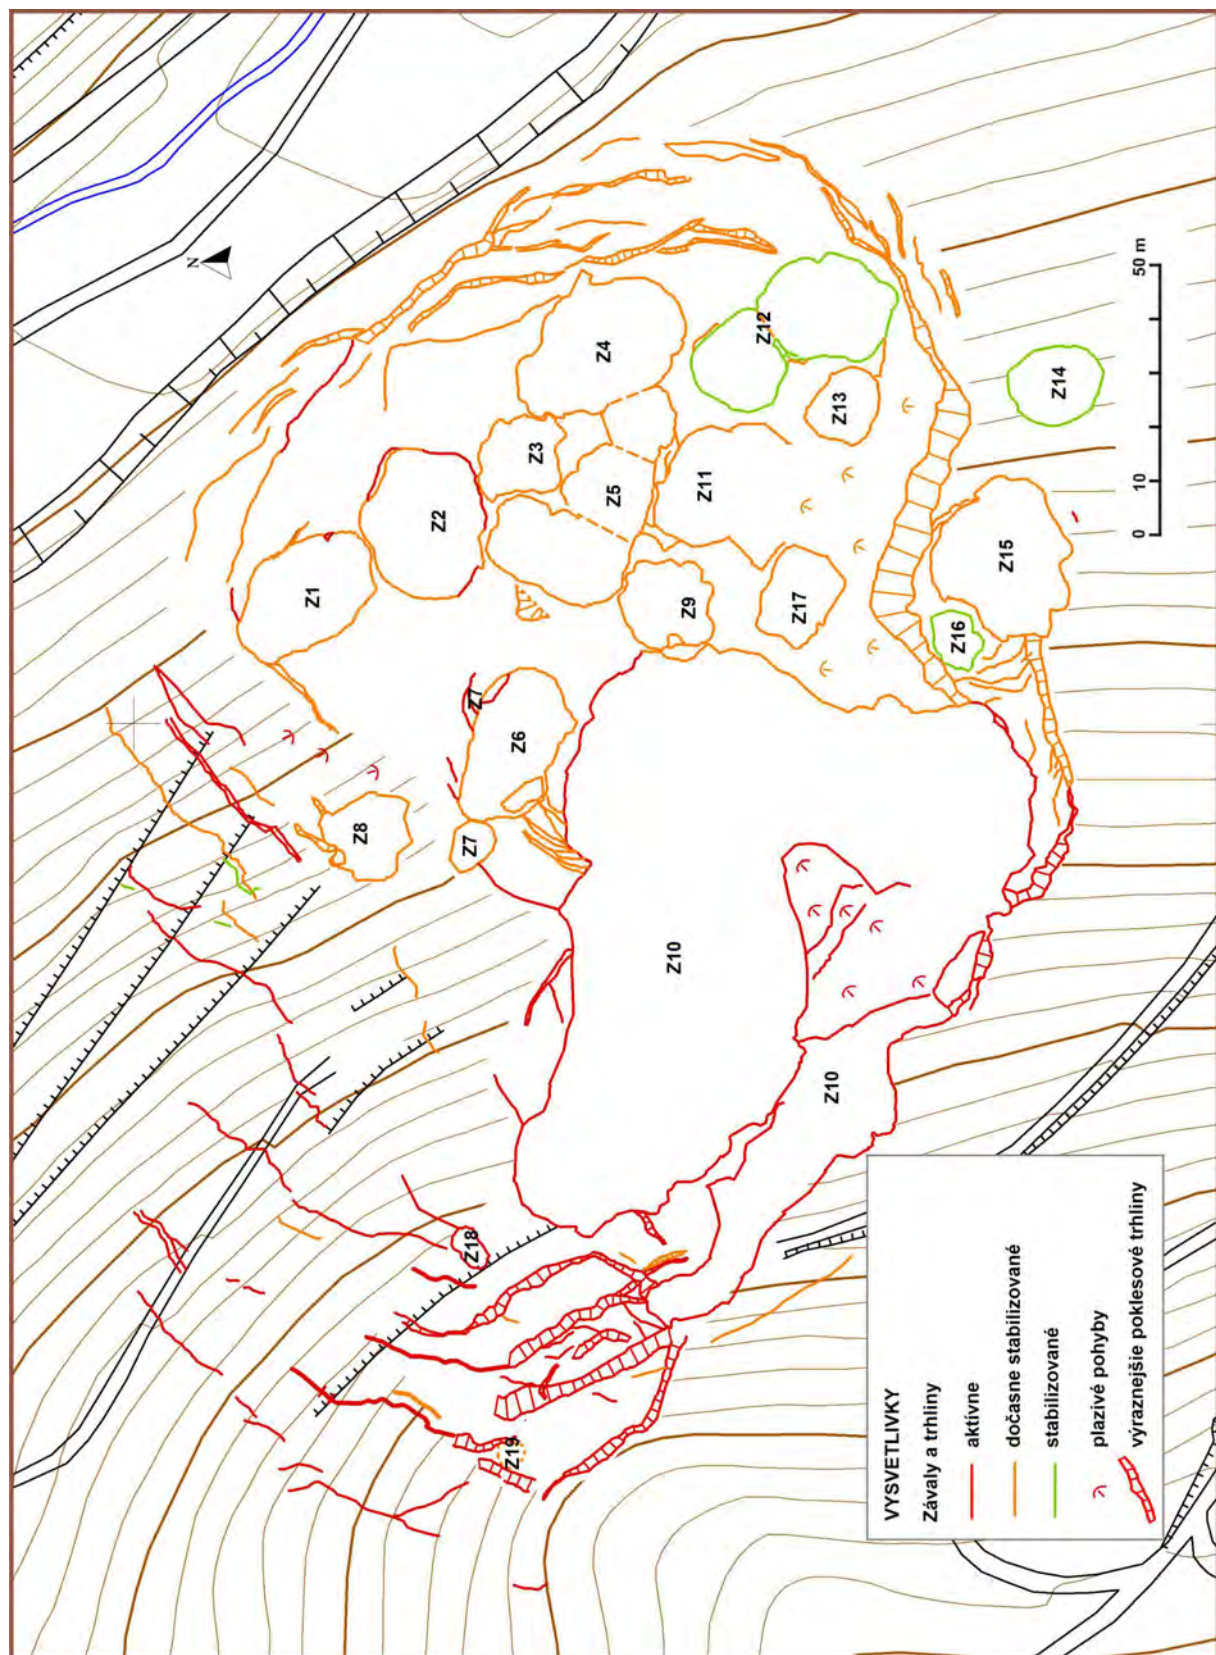
Výsledkom terénnych zameraní je interpretácia aktivity závalov a ostatných svahových deformácií vplyvom banskej činnosti na ložisku Kobeliarovo vo forme mapy. V mape (obr. 8) je vyobrazená polohopisná situácia závalov a trhlín, kde je farebne orientačne definovaná ich aktivita, resp. stupeň stability, pričom môže ísť o javy stabilné, dočasne stabilizované alebo stabilizované. Pri trhlinách bola dokumentovaná miera poklesu, resp. miera roztvorenosti trhliny, tak ako sa prejavuje na povrchu terénu. Pri trhlinách poklesového charakteru bola dokumentovaná smerová orientácia poklesu.

Z dokumentácie svahových deformácií vyplývajú nasledovné skutočnosti. Celkovo bolo lokalizovaných 19 závalov. Niektoré z nich sú aj ohraničené skupiny predtým samostatných závalov (napr. závaly Z5, Z12). Plošný rozsah závalov (bez trhlín) dosahuje vo V-Z smere šírku približne 200 m (270 m vrátane výskytu trhlín) a v S-J smere približne 170 m (200 m vrátane trhlín).

Najaktívnejšou oblasťou v sledovanom území sa javí juhozápadná až severozápadná časť. Tu sa nachádza aj rozsahom najväčší a zároveň najstarší zával Z10, ktorý začal vznikať a ďalej sa rozširovať do dnešnej podoby od prvých prejavov vplyvu banskej činnosti, t. j. v apríli 1995. Zával možno považovať stále za aktívny, nakoľko sú steny závalu obnažené (obr. 9). Priebeh závalu nie je tvarovo rovnomerný, podobne aj dno závalu. Približne v strednej časti sa nachádza zvyškový hrebeň, ktorý aktívne poklesáva. Zistené tu boli priečne aktívne otvorené ťahové trhliny so šírkou do cca 25 cm.

Obr. 8: Mapa závalov a ostatných svahových deformácií vplyvom banskej činnosti na ložisku Kobeliarovo (Topografický podklad Ščuka et al., 1982).

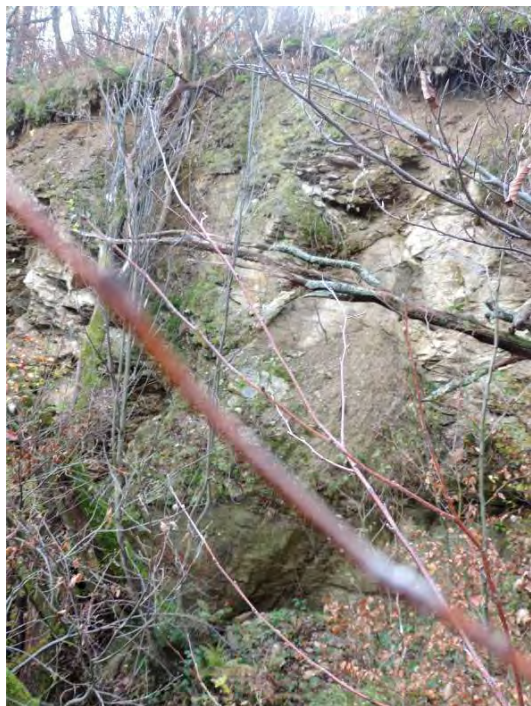
Obr. 9: Stena závalu Z10 na jeho západnom okraji.

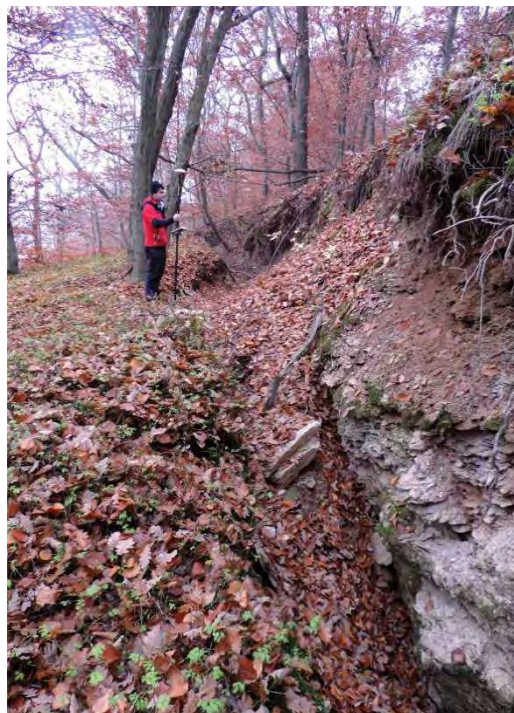
Obr. 10: Odlučná plocha výraznej ťahovo-poklesovej trhliny v západnej časti oblasti závalov.

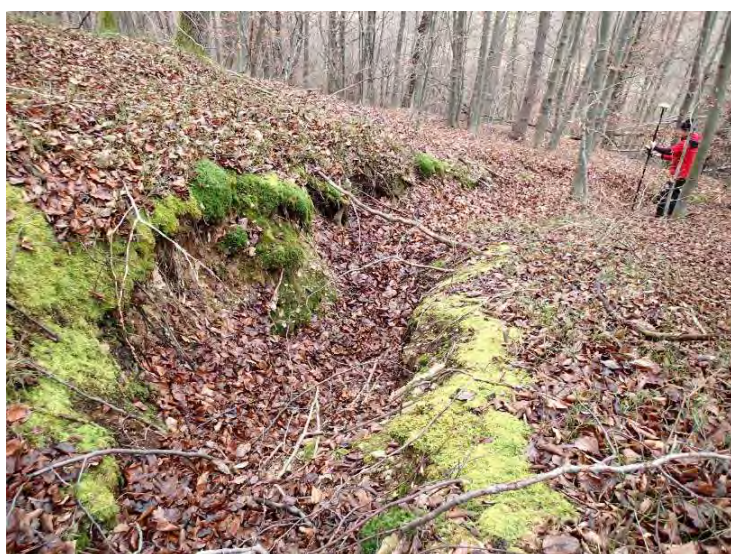
Obr. 11: Ťahovo-poklesová trhlina s prevažujúcim ťahovým charakterom v severozápadnej časti oblasti závalov.

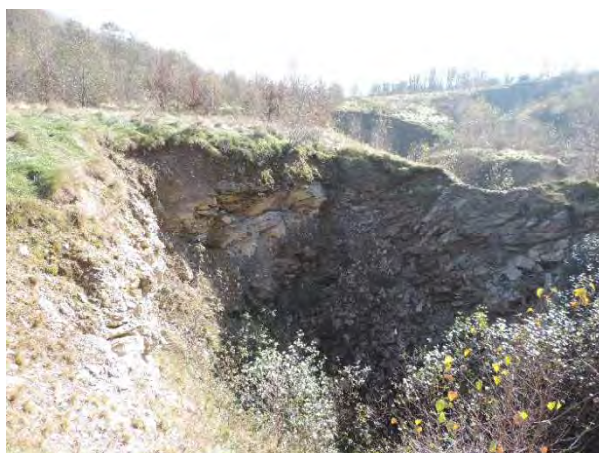
Obr. 12: JV stena závalu Z2.

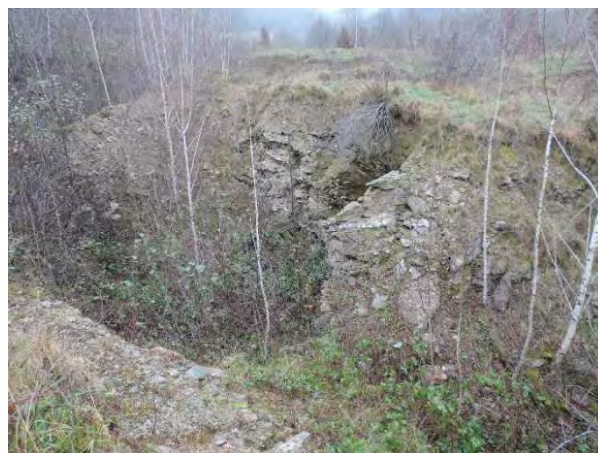
Obr. 13: Zával Z5.

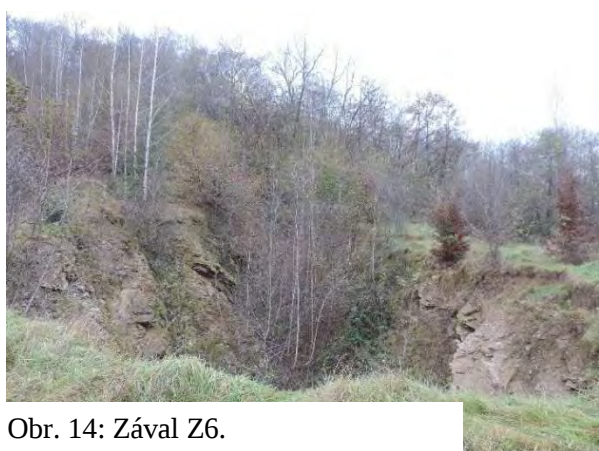
Obr. 14: Zával Z6.

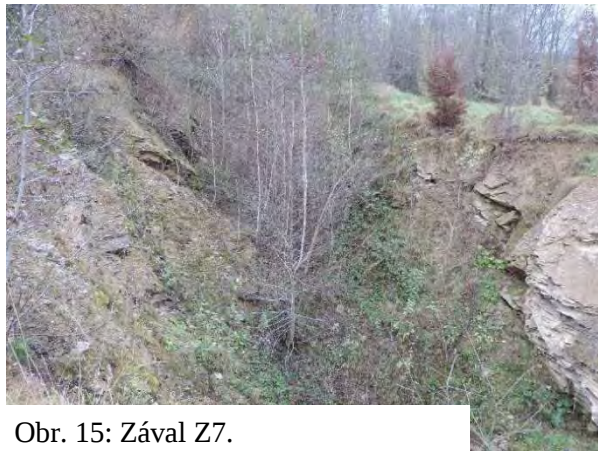
Obr. 15: Zával Z7.

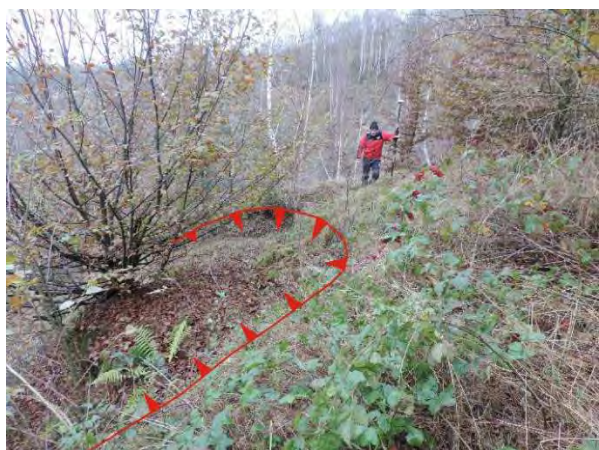
Obr. 16: Poklesový blok na závale Z8.

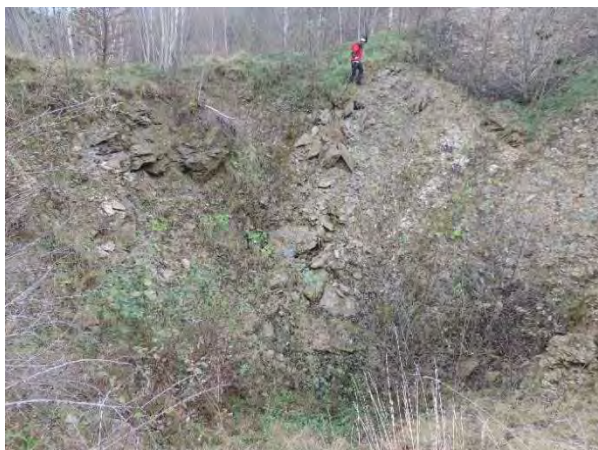
Obr. 17 : Zával Z9.

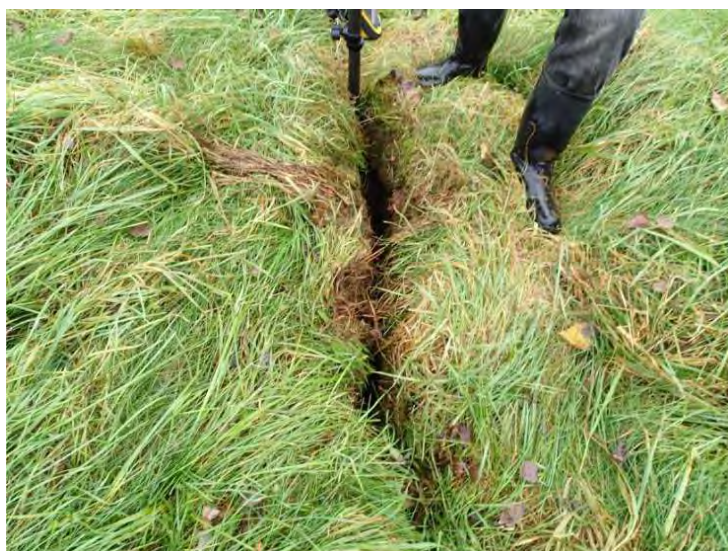
Východné ohraničenie výskytu závalov charakterizuje prítomnosť pásma paralelných, alebo na seba nadväzujúcich trhlín mierneho oblúkovitého tvaru približne S-J smeru. Ich prejav je ťažko identifikovateľný vzhľadom na hustý porast vysokej trávy. Klasifikované boli ako dočasne stabilizované. Jedná sa o trhliny prevažne ťahovo-poklesového charakteru, menej ťahového charakteru (obr. 18), spravidla s výraznejšou odlučnou poklesovou hranou. Zaujímavým javom je prítomnosť aj trhlín „so spätným poklesom“, t. j. smerom od závalov.

Obr. 18 : Otvorená ťahová trhlina na východnom okraji závalového pásma.

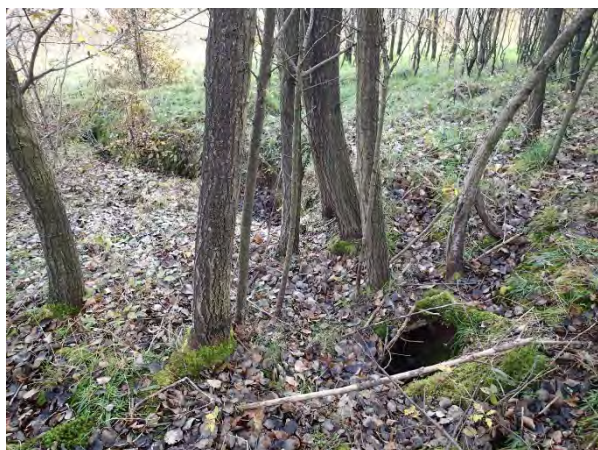
Obr. 19: Aktívny ťahový priebeh otvorenej trhliny pri južnom okraji závalu Z10.

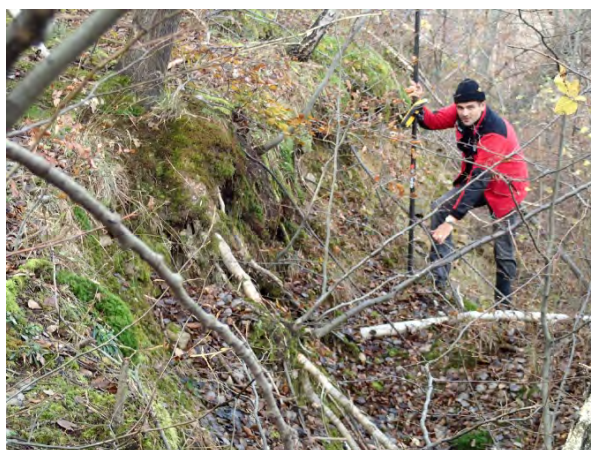
Obr. 20: Aktívny ťahovo-poklesový priebeh trhliny pri vyústení k závalu Z10.

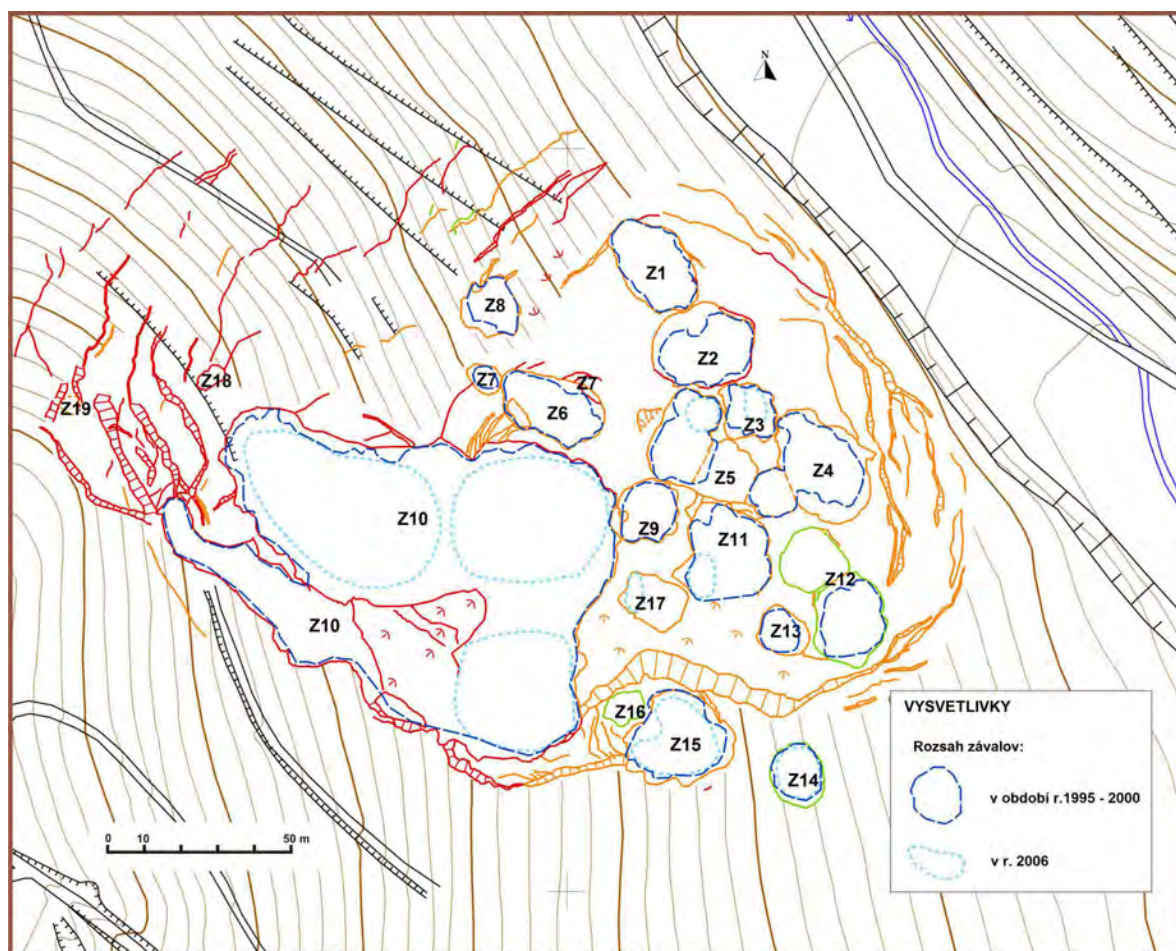
Rozsah závalov pre rok 2006 bol približne interpretovaný z ortofotomapy z r. 2006. Z mapy na obr. 21 je zrejmý výrazný nárast počtu novovzniknutých závalov. Z porovnania tohto stavu so súčasným stavom vidieť najmä tendenciu mierneho plošného rozširovania samotných závalov, avšak badateľný je aj prírastok závalov, a to závalu, ktorý prepojil súčasný zával Z5, výrazné rozšírenie závalov Z12 a Z17. Časový vývoj závalov Z16, Z18, Z19 a sčasti závalu Z10 nie je možné vyhodnotiť vzhľadom na ich situovanie v zalesnenom teréne. Z fotodokumentácie na obr. 22 až 25 je vidieť vývoj závalového pásma od roku 1995 až do roku 2014.

Obr. 21: Mapa vývoja závalov na ložisku Kobeliarovo v období od roku 1995 do roku 2014. (Topografický podklad Ščuka et al, 1982).

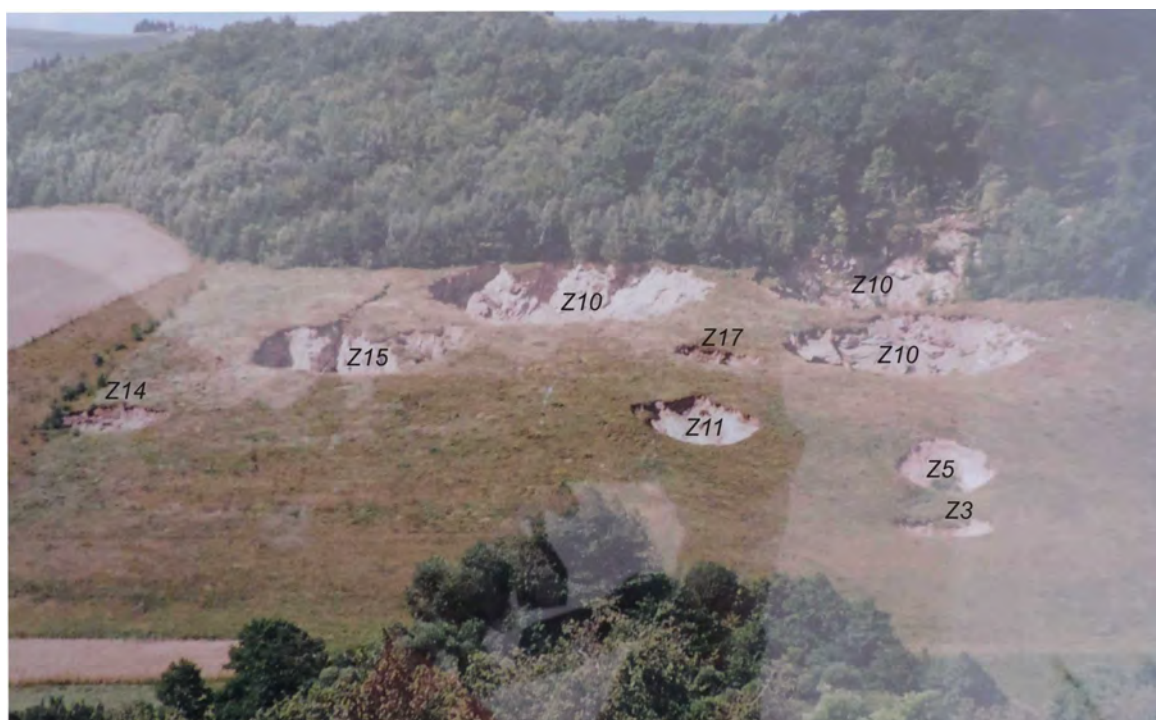
Najstaršie získané fotografie nie sú presne datované, sú približne z obdobia rokov 1995 – 2000 (obr. 22). Rozsah závalov bol podľa fotografie orientačne zakreslený do mapy (obr. 21). Z nej je zrejmé, že v tomto období vznikli samostatné závaly v súčasnosti spojené do jedného závalu s označením Z10. Vznikli tiež (takmer do svojho súčasného rozsahu) závaly Z14 a Z15. Začal tiež vznikať zával Z3 a malá časť závalu Z5.

Obr. 22: Pohľad na oblasť závalov na ložisku Kobeliarovo z obdobia niekedy v r. 1995 – 2000. (foto: Dušan Vandrášik, Banícka a geologická expozícia v Nižnej Slanej)

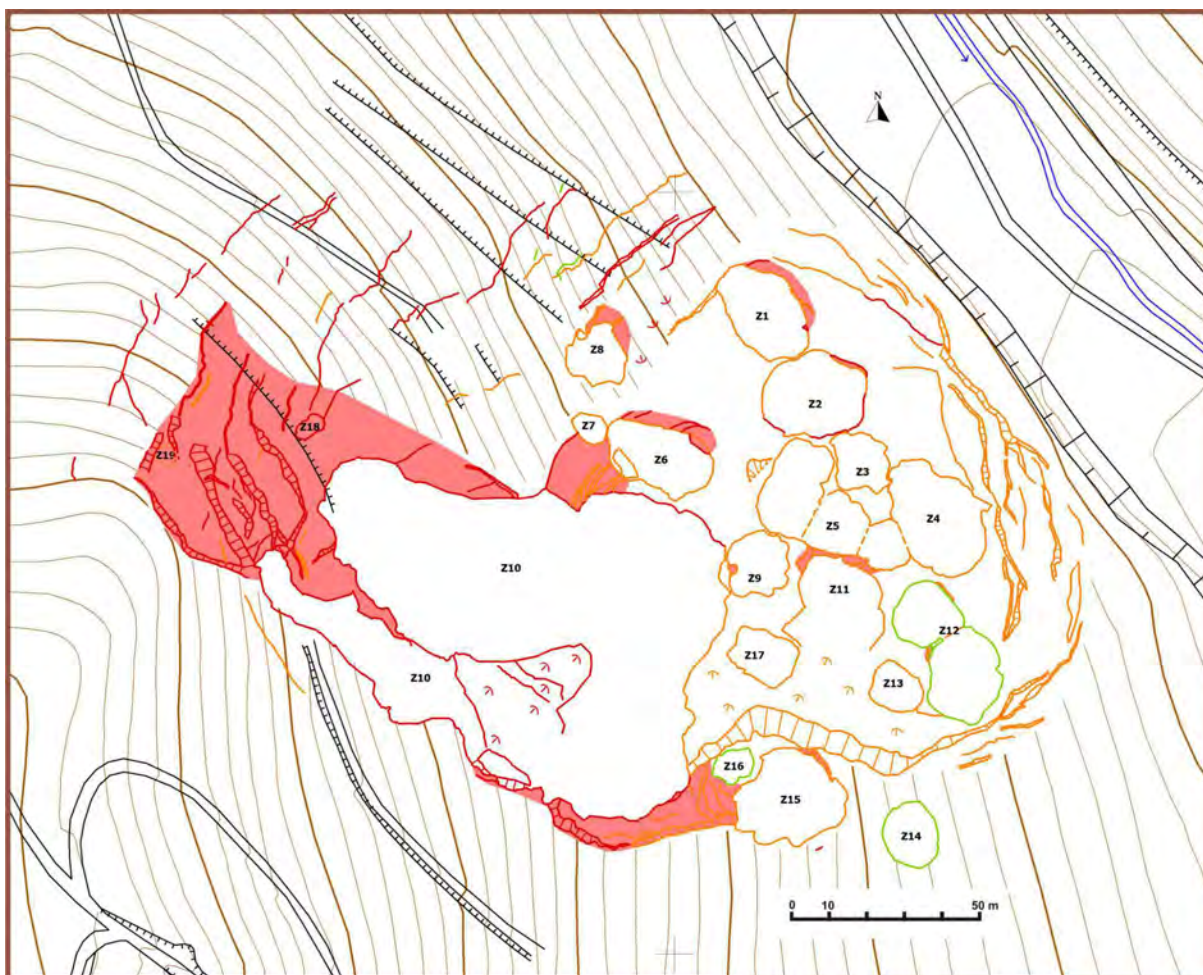
Ako je zrejmé z mapy na obr. 30, najvýraznejšia aktívna forma trhlín sa vyskytuje v okolí západného okraja závalu Z10, kde boli lokalizované výrazné trhliny prevažne

poklesového charakteru. V oblasti rozšírenia týchto trhlín je opodstatnený predpoklad aj ďalšieho možného rozširovania hlavného závalu Z10 v budúcnosti.

Ďalšie relatívne plošne menšie rozširovania závalov je možné očakávať aj na južnom okraji závalu Z10 a na severnom okraji závalu Z10 v smere k závalu Z6. Menší rozvoj (s možnosťou uvoľňovania väčších horninových blokov do závalov) sa predpokladá v najbližšej dobe aj v okolí ostatných závalov s výskytom kratších trhlín so smerovou orientáciou paralelnou s odtrhovou hranou závalov (závaly Z1, Z2, Z5, Z6, Z8, Z9, Z11, Z12, Z15).

Obr. 30: Prognózne rozširovanie závalov na ložisku Kobeliarovo označené červenými plochami (topografický podklad Ščuka et al., 1982).

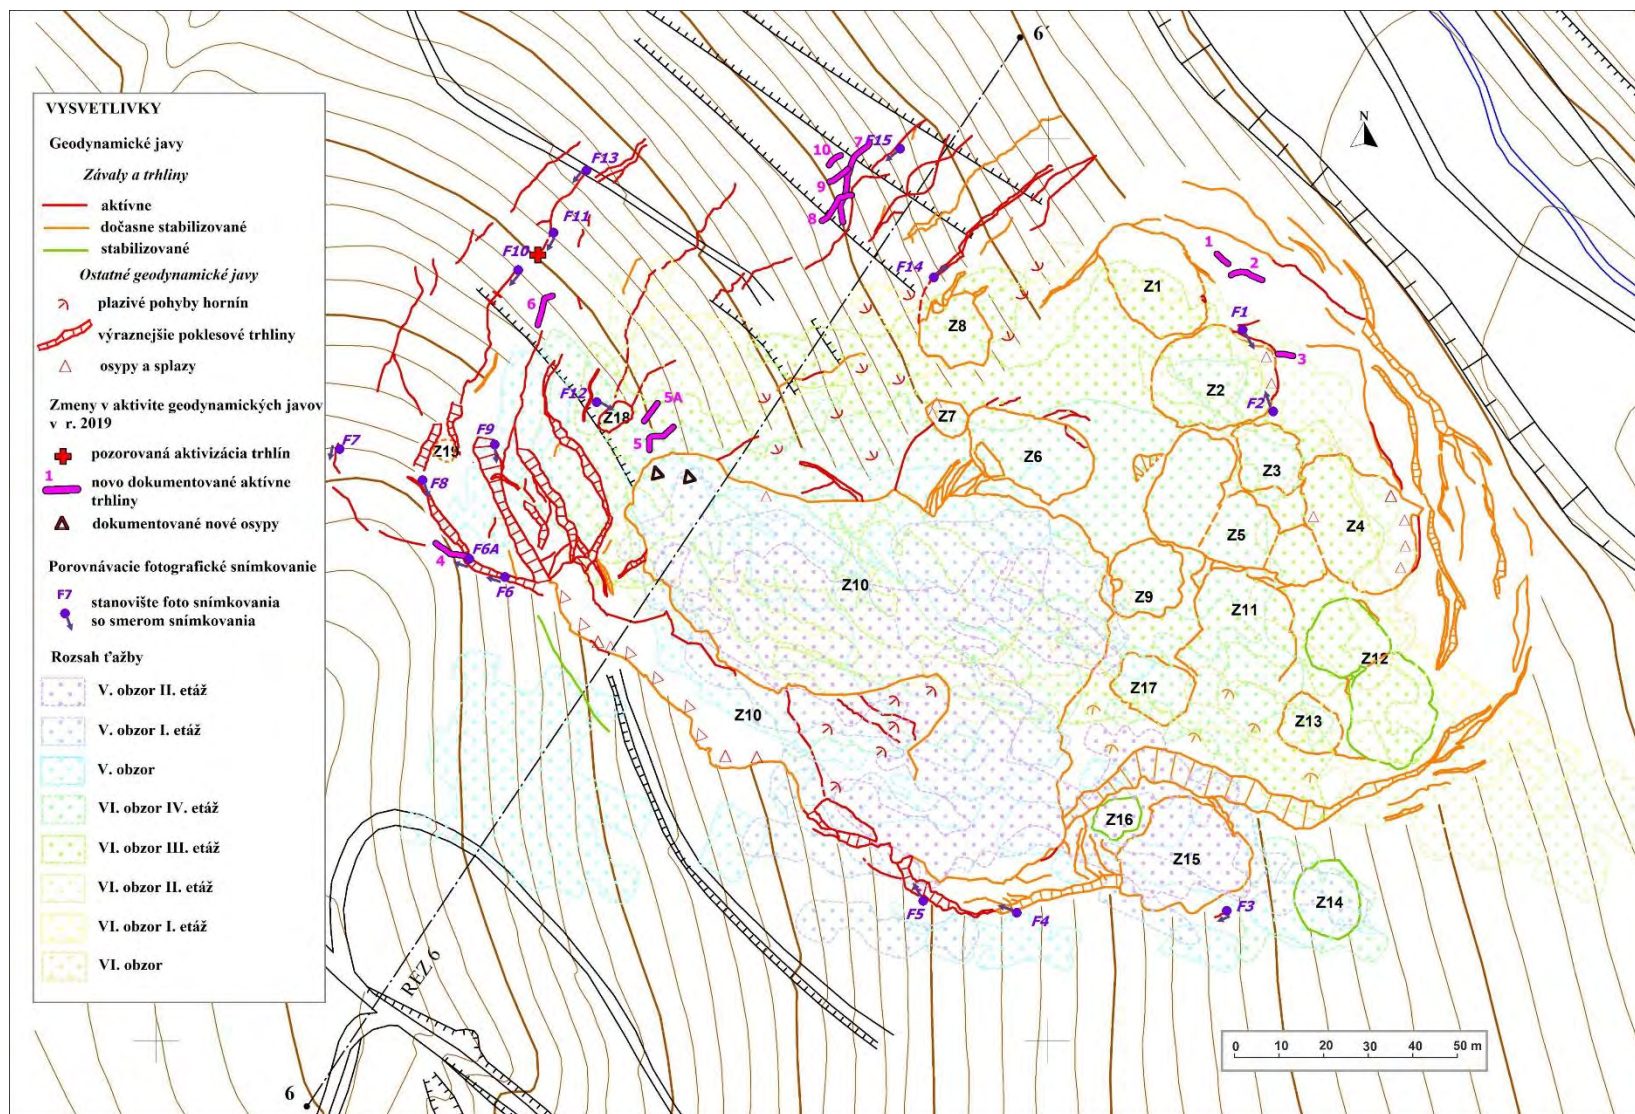
V rámci terénneho výskumu boli zistené v r. 2019 zmeny v geodynamickej aktivite sledovanej lokality v podobe identifikácie nových aktívnych trhlín v okolí závalov s označením 1 až 10 (obr. 41). Oblasť závalov Z1 až Z17 postupne stále intenzívnejšie podlieha zarastaniu krovínami a stromami a je stále obtiažnejšie pozorovateľná. Rozširovanie závalov z dôvodu podrúbania nebolo pozorované. Geodynamická aktivita na závaloch sa prejavuje iba v podobe osypov deluviálneho horizontu zemín, prípadne kamenitých až balvanitých úlomkov z prekvarterneho podložia. Tieto prejavy boli zaznamenané rekognoskáciou najmä v oblasti severnej steny závalu Z10 (obr. 42).

Obr. 41: Mapa závalov na ložisku Kobeliarovo so zobrazením dokumentovaných zmien v r. 2019 a so znázornením rozsahu ťažby získanom spracovaním mapových podkladov zo Slovenského banského archívu v Banskej Štiavnici (topografický podklad: Ščuka et al., 1982).

V severnej okrajovej časti pásma trhlín (v blízkosti stanovišťa F15) boli v rámci rekognoskácie v r. 2019 zaznamenané aktívne *trhliny 7, 8, 9, 10* (obr. 41). Ťahová *trhlina 7* s prejavom pozdĺžnej depresie š. 0,5 – 1 m je sporadicky otvorená a napája sa na trhlinu 8. Trhlina 8 so spätným poklesom 0,2 – 0,5 m (v smere od závalov) sa napája sa na *trhlinu 9*. S málo výrazným prejavom na povrchu terénu ťahová *trhlina 9* a ťahovo-poklesová *trhlina 10* sú pravdepodobne skryto prepojené na trhlinu 7.

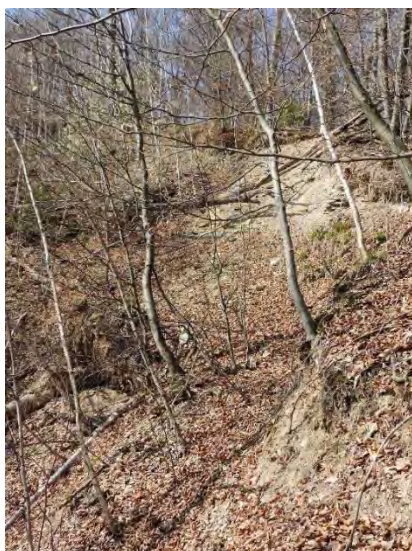
Obr. 42: Aktívne osypy na závale Z10. Obr. 43: Trhlina 1 pri závale Z1.

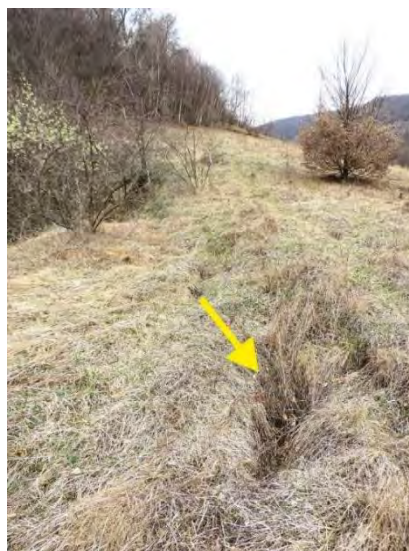
Vo východnej časti závalového pásma, a to východne od okraja závalu Z1 bola v roku 2019 dokumentovaná geodynamická aktivita v podobe ťahovej *trhlina 1* s otvorením lokálne až do hĺbky 0,7 m (obr. 43) a *trhlina 2* so spätným poklesom (resp. poklesom v smere od závalu) cca 0,2 – 0,3 m. Samotné rozširovanie závalu Z1 však nebolo pozorované. Z porovnávacieho snímkovania zo stanovišť F1 (obr. 44a) a F2 (obr. 44b) vyplýva, že naďalej pokračuje mierne rozširovanie východného okraja závalu Z2 v dôsledku osypávania sutí v hornej časti steny závalu (obr. 44a). Výraznejšie zmeny v rozširovaní závalu tu neboli pozorované. Bola tu však pozorovaná geodynamická aktivita v pásme trhlín. Na východnom okraji závalu Z2 bola v r. 2019 dokumentovaná ťahová *trhlina 3* V-Z orientácie s prejavom mierne hlbkej depresie s hĺbkou a šírkou cca 0,1 – 0,15 m.

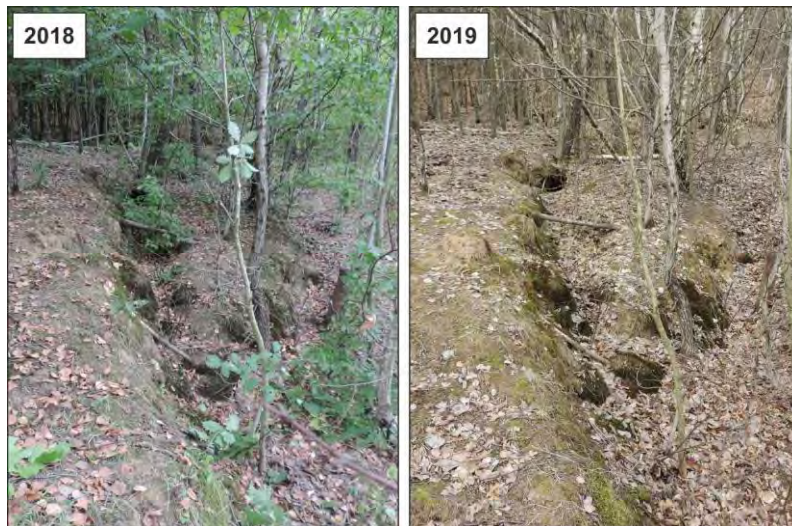
d)

V ďalšom východnom až juhovýchodnom priebehu okraja závalového pásma (závaly Z3, Z4, Z12, Z13, Z14, Z15 a Z16) neboli zistené pozorovateľné zmeny v geodynamickej aktivite. V blízkosti závalu Z15 je dlhodobu pozorovateľná aktívna ťahová trhlina šírky asi 10 – 15 cm viditeľná v priebežnej dĺžke cca 1,8 m. Z porovnávacieho snímkovania tejto trhliny zo stanovišťa F3 nie sú vizuálne pozorovateľné jej rozmerové zmeny (obr. 44c). Porovnanie snímok na rozvetvení trhlín zo stanovišťa F4 nepreukázalo známky pozorovateľnej aktivity (obr. 44d).

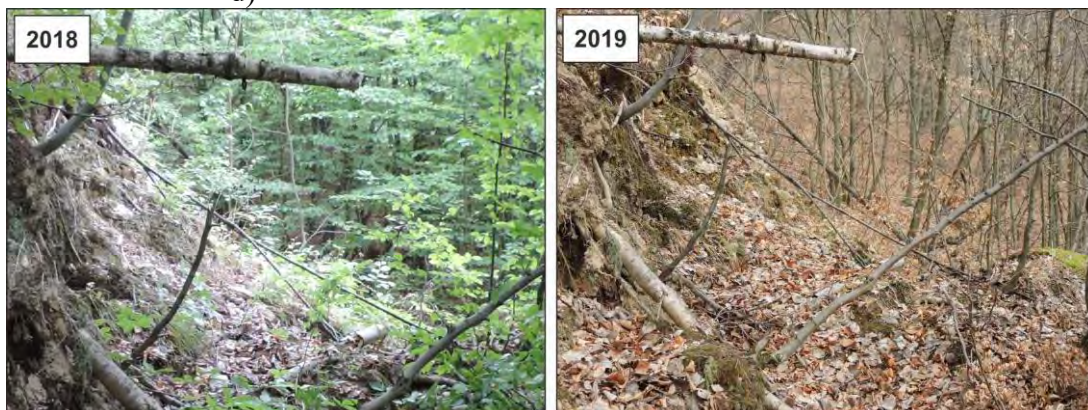
e)

Miesto vyústenia výraznej poklesovej trhliny do závalu snímkané zo stanovišťa F5 nepreukázalo aktivitu, čo vyplýva z porovnania snímok z r. 2018 a 2019 (obr. 44e) (o. i. pri zachovaní stromového koreňa spájajúceho hornú a spodnú hranu trhliny).

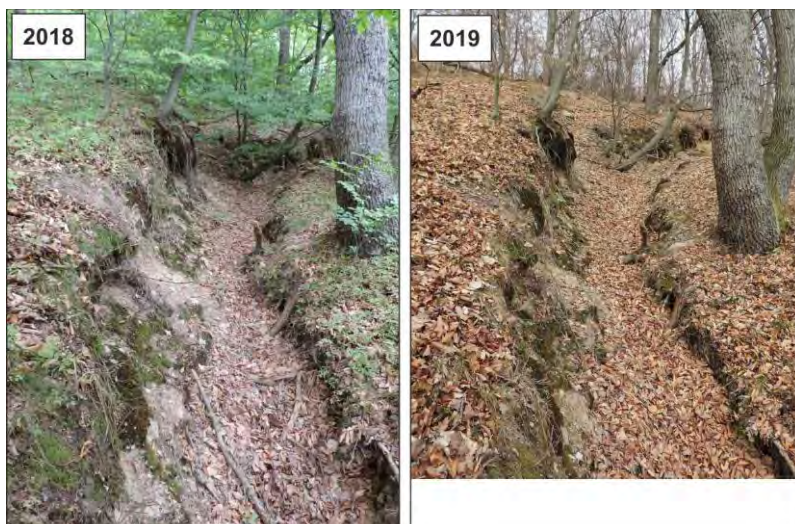
f)

Zo stanovišťa F6 bolo realizované snímkovanie aktívnej poklesovo-ťahovej trhliny, pričom z porovnania snímok z r. 2018 a 2019 (obr. 44f) vyplýva, že nedošlo k pozorovateľnej zmene aktivity trhliny. Rekognoskáciou v r. 2019 bola pozorovaná a novo dokumentovaná ťahovo-poklesová *trhlina 4* (obr. 41). Trhlina prepája výraznú poklesovú trhlinu a menej výraznú ťahovo – poklesovú trhlinu V – Z smeru. Miera poklesu je cca 0,2 – 0,4 m (obr. 44g). Nesúvisle je pozorovateľná aj jej otvorenosť. Pre sledovanie tejto trhliny bolo vytýčené ďalšie stanovište snímkovania s označením F6A (obr. 41). Porovnávacie snímkovanie ťahovo-poklesovej trhliny zo stanovišťa F7 (obr. 46h) nepreukázalo jej pozorovateľnú aktivizáciu. Zo stanovišťa F8 bolo realizované porovnávacie snímkovanie výraznej poklesovo-ťahovej trhliny s predpokladaným aktívnym charakterom (obr. 44i) s mierou poklesu cca 1 – 2 m a šírkou na povrchu terénu do cca 1 m (z opačného smeru jej priebehu ako zo stanovišťa F6). Terénna

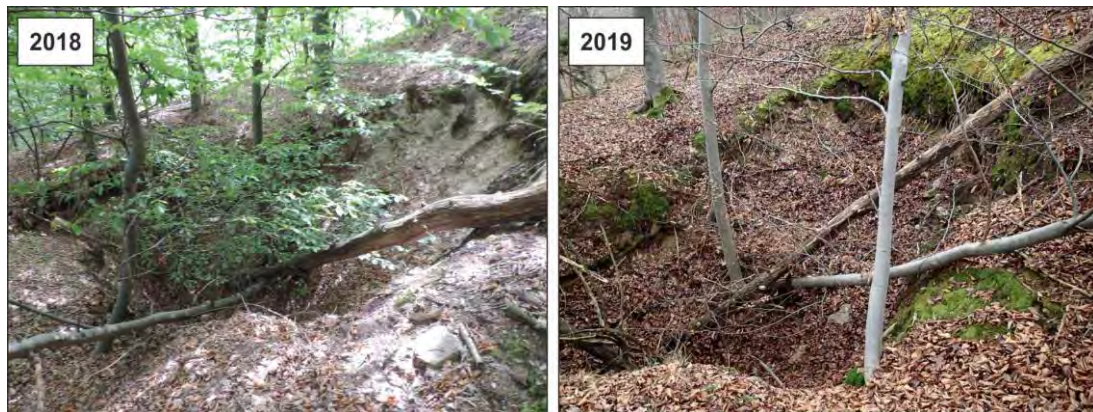
m)

Zával Z18 bol dokumentovaný porovnávacím snímkovaním zo stanovišťa F12 (obr. 44m). Nebolo pritom pozorované rozširovanie závalu. Geodynamická aktivita sa prejavuje iba v nevýraznom osypávaní úlomkov hornín na okrajovej hrane závalu.

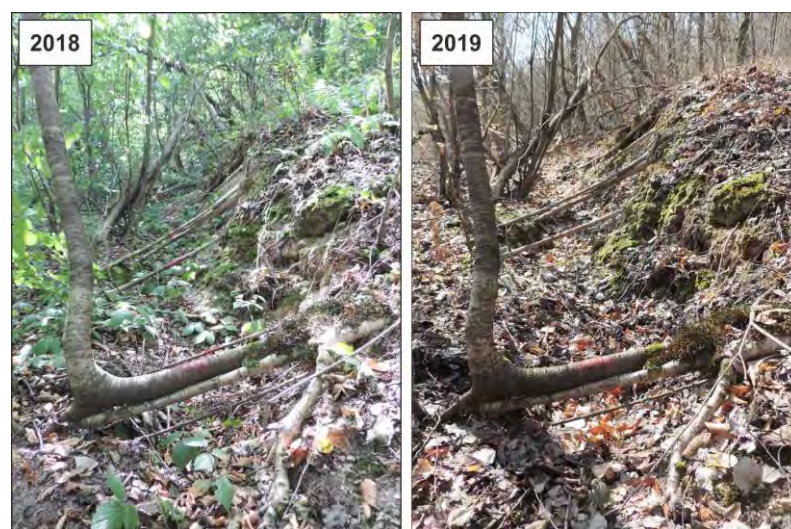
n)

Na výraznej ťahovej trhlne snímkovanej zo stanovišťa F13 neboli zaregistrované pozorovateľné zmeny v jej aktivite (obr. 44n). Podobne neboli zaznamenané zmeny v aktivite na ťahovej trhlne snímkovanej zo stanovišťa F14 (obr. 44o) a ťahovo-poklesovej trhlne snímkovanej zo stanovišťa F15 (obr. 44p).

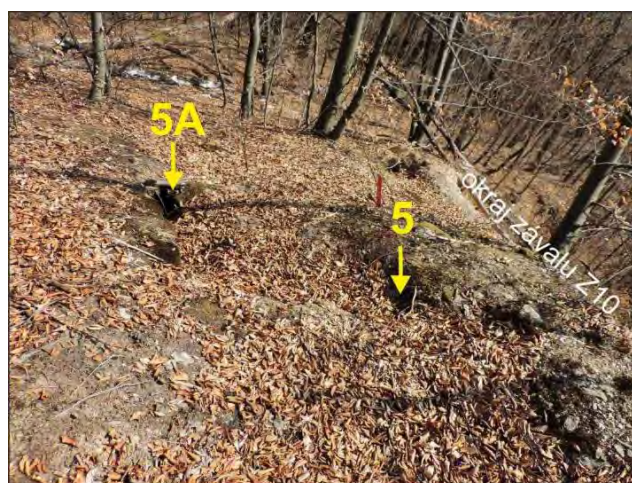
Obr. 45: Trhlina 5 pri závale Z10 s označením miest s viditeľným otvorením trhliny.

V oblasti medzi závalom Z18 a závalom Z10 boli pri rekognoskácii terénu v r. 2019 zaznamenané dve priebežne otvorené trhliny (obr. 45), ktorých priebeh je tvarovo paralelný s priebehom okraja závalu Z10 v týchto miestach. *Trhlina 5* (bližšia k závalu Z10) má ťahovo-poklesový charakter a dĺžku cca 10 m. Pokles terénu na trhlne je cca 0,2 m. Ťahová *trhlina 5A* vzdialenejšia od závalu pravdepodobne prebieha prevažne skryto pod povrchom terénu, pričom jej na povrchu pozorovateľný úsek má dĺžku cca 2 – 3 m.

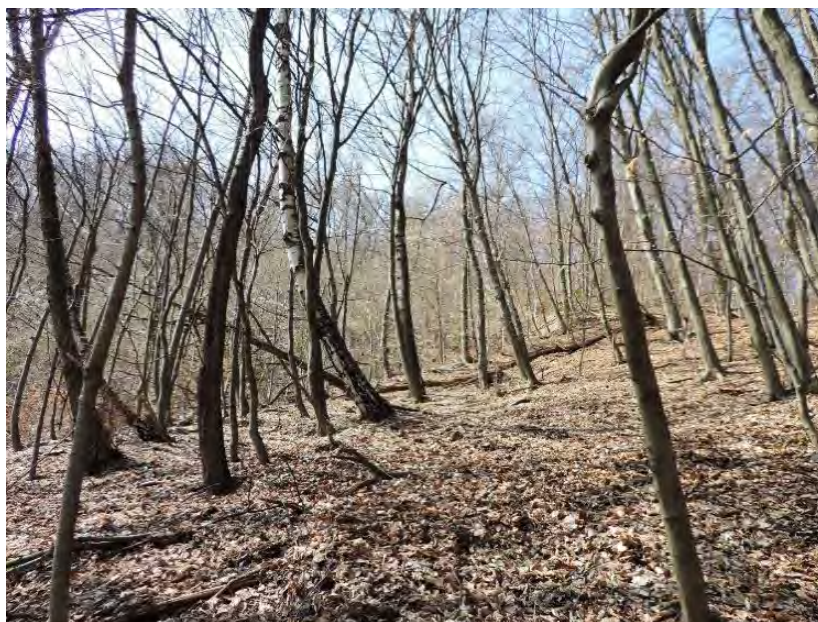
Obr. 46: Ohnuté a naklonené kmene stromov v pásme trhlín severne od závalu Z10.

Zo sledovania lokality ložiska Kobeliarovo v r. 2019 vyplýva, že pozorovateľná aktivita geodynamických javov vzniknutých vplyvom ťažby sa naďalej prejavuje predovšetkým v pásme trhlín, a to najmä na súvislom území v západnej až severnej oblasti. Neustávajúcu geodynamickú aktivitu v tejto oblasti potvrdzujú aj plazivé podpovrchové deformácie horninového prostredia. Tie sa prejavujú až k povrchu terénu, čo dokumentujú okrem priamych pozorovateľných zmien v aktivite trhlín (dokumentácia nových trhlín) aj ohnuté a naklonené kmene stromového porastu (obr. 46).
