ŠTÁTNY GEOLOGICKÝ ÚSTAV DIONÝZA ŠTÚRA  
Regionálne centrum Spišská Nová Ves

## Vplyv ťažby nerastov na životné prostredie

**Správa za rok 2012**

Názov geologickej úlohy: **ČMS Geologické faktory**  
**Podsystem 04: Vplyv ťažby nerastov na životné prostredie**

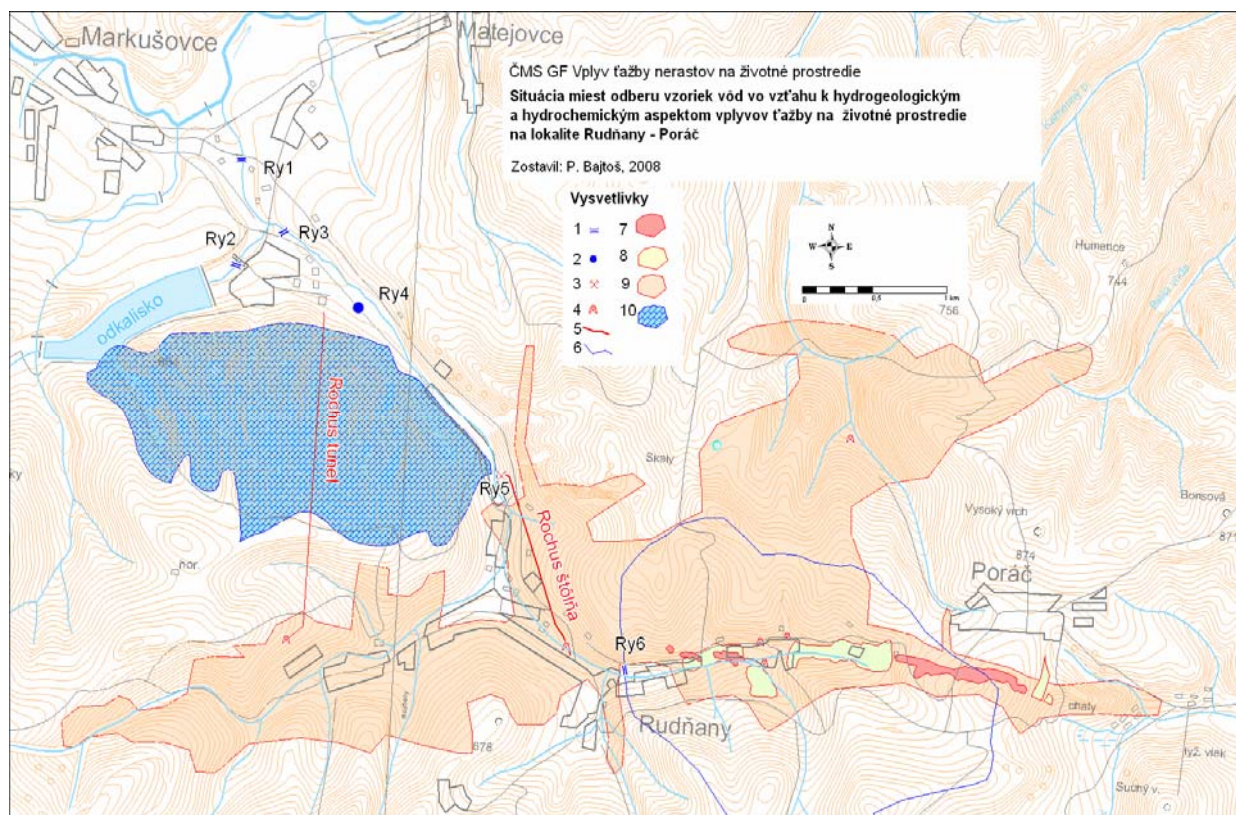
Obr. 7: Situácia miest odberu vzoriek vôd vo vzťahu k hydrogeologickým a hydrochemickým aspektom vplyvov ťažby na životné prostredie na lokalite Rudňany - Poráč.

a kvalitu podzemnej vody krasovo-puklinového prameňa Olšo odvodňujúceho karbonátový masív Stožky, extrémne kontaminovaný imisiami z úpravne rúd. Situáciu týchto objektov približuje mapa na obr. 7.

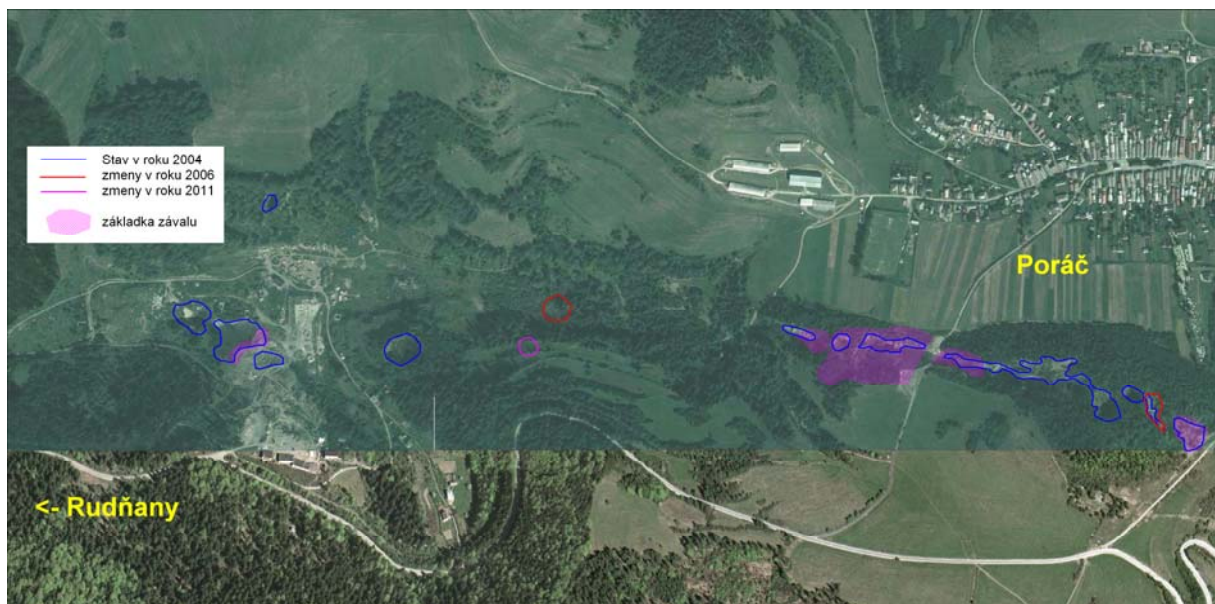
Obr. 8: Časový vývoj rozsahu závalového pásma Rudňany – Poráč. Stav z rokov 2004, 2006, a 2011 na podklade ortofotomapy z leteckého snímkovania z rokov 2002-2003. (Ortofotomapa © Geodis Slovakia, s.r.o.).

Časový vývoj povrchových prejavov závalového pásma medzi Rudňanmi a Poráčom v poslednom období ilustruje obr. 8. Oproti stavu z roku 2004, dokumentovanému leteckým snímkovaním, pozorujeme v rokoch 2004 a 2006 v malej miere rozširovanie jednotlivých závalov, avšak v strednej časti lokality vznikli dva nové závaly. Plochy postihnuté závalom v jednotlivých rokoch sú nasledovné:

- rok 2004            29 457 m<sup>2</sup>
- rok 2006            32 349 m<sup>2</sup>
- rok 2011            33 341 m<sup>2</sup>, z toho 8 263 m<sup>2</sup> plochy závalov zavezených základkou.

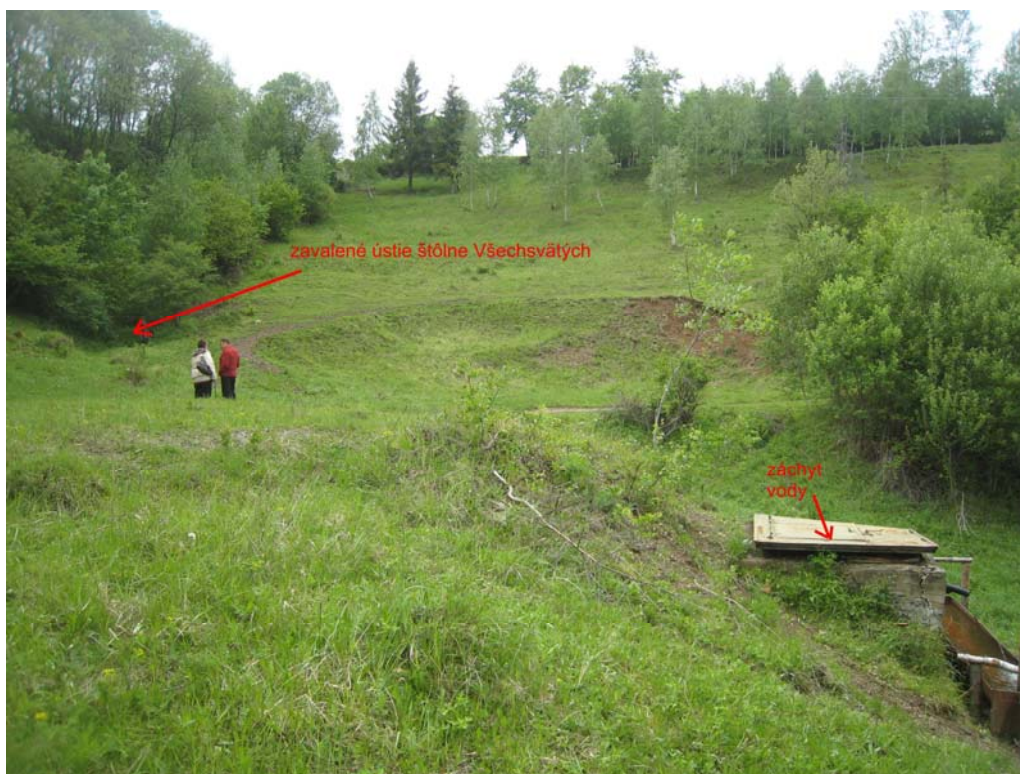
Obr.9: Situácia okolia ústia štôľne Vŕechsvätých pri Poráči. Foto: M. Fabian, 17.5.2012

Dňa 17.5.2012 sa v areáli spoločnosti SABAR s r.o. v Poráči konalo rokovanie o oznámení existencie starého banského diela štôľňa Vŕechsvätých v Poráči. Hlavný banský úrad v Banskej Štiavnici požiadal o stanovisko v súvislosti s nahláseným havarijným stavom tejto štôľne, z ktorej vyteká voda a preteká cez teleso štátnej cesty vedúcej z Rudnians do obce Poráč. Podľa archívnej banskej dokumentácie bola štôľňa vyrazená približne v roku 1890 a ťažba na nej bola ukončená v rokoch 1922 až 1924. Po vykonaní terénnej obhliadky sa zistilo, že ústie starej štôľne je zavalené, zarastené a tvorí len nevýraznú morfológickú depresiu, v čase obhliadky suchú. Zamokrenie sa objavuje asi 30 m pod ústím a približne 40 m pod ústím sa nachádza betónový záchyt vody (obr. 15). Nižšie je plošná mokrina, z ktorej voda prestupuje suťou popod násypom cestného telesa a sústredene vyviera na svahu pod cestou. Z celkovej situácie vyplýva, že s vysokou pravdepodobnosťou ide o banskú vodu zo štôľne Vŕechsvätých. Namerané charakteristiky výtokov vody sú uvedené v tab. 36.

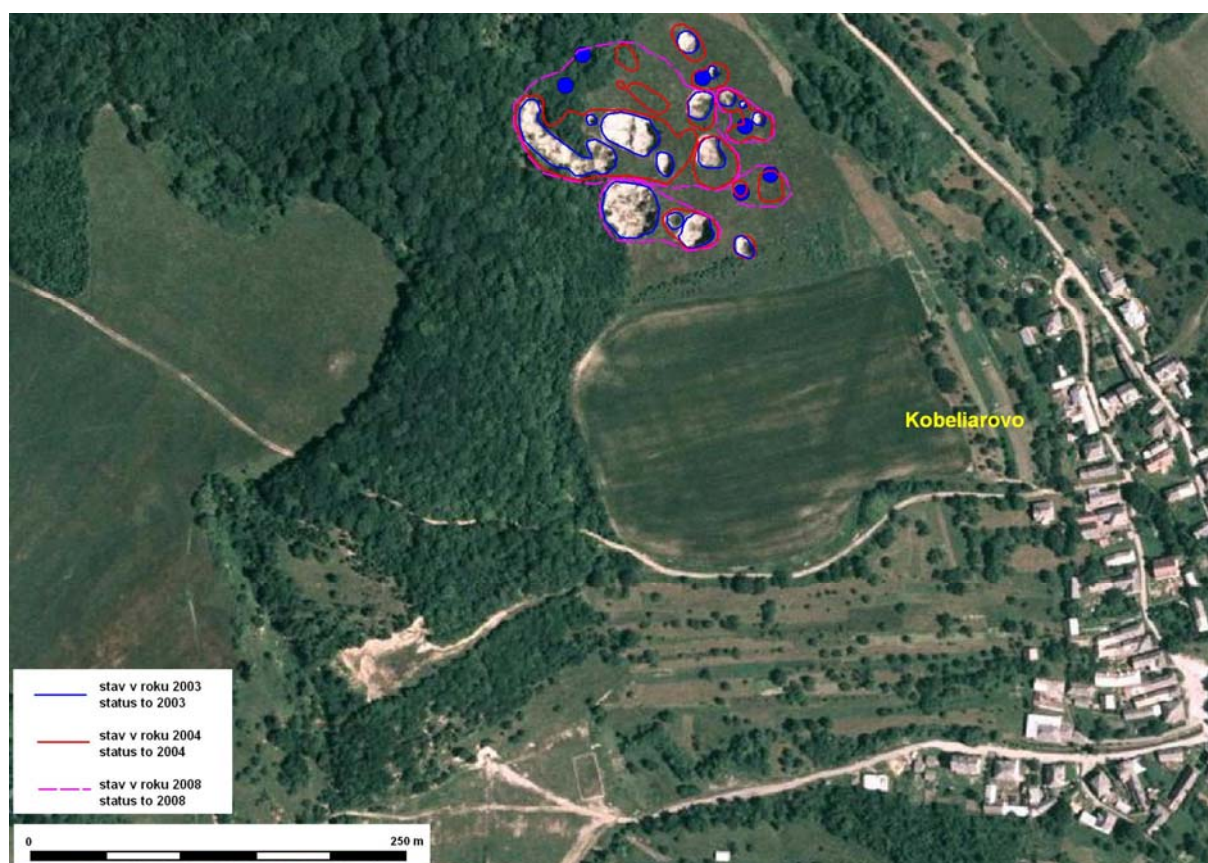
Obr. 10: Časový vývoj rozsahu závalového pásma v Kobeliarove v rokoch 2003 – 2004 – 2008 na podklade digitálnej farebnej ortofotomapy SR (Ortofotomapa © Geodis Slovakia, s.r.o.).

V ložiskovej oblasti Nižná Slaná sa prejavy poklesov terénu viažu na staršie dobývky sideritovej šošovky Manó a na novšie závaly nad dobývkami menšej sideritovej šošovky pri Kobeliarove. Závaly nad ložiskom Manó sú stabilizované a nachádzajú sa v málo navštevovanom a pomerne neprístupnom teréne okolo kóty Rimberg medzi Nižnoslanskou Baňou a Kobeliarovom. Podľa topografickej mapy mierky 1 : 10 000 z roku 1991 sa tu nachádza 31 prevažne menších prepahlísk priemeru do 20 m na ploche 1 km x 300 m. V závalovom pásme ložiska Kobeliarova pri SZ okraji obce prebiehajú od roku 1995 dynamické zmeny (obr. 10), dochádza tu k pokračujúcemu rozširovaniu a vzájomnému spájaniu pôvodne 19 prepahlísk. Časový vývoj rozsahu tohto závalového pásma v rokoch 2004, 2006 a 2008 dokumentuje obr. 8. Na podklade výrezu z digitálnej farebnej ortofotomapy spracovanej z leteckého meračského snímokovania z rokov 2002 a 2003 (Ortofotomapa © Geodis Slovakia, s.r.o.) sú viditeľné kontúry závalov zvýraznené modrou čiarou (stav v roku 2003). Líniami zobrazené kontúry závalov z roku 2004 sú získané z družicových snímok Google Earth a rozsah závalov v roku 2008 sme dokumentovali v teréne pomocou GPS prístroja. Celková plocha závalov predstavovala v 2004 5 047 m<sup>2</sup>, v roku 2006 10 450 m<sup>2</sup> a v roku 2009 16 255 m<sup>2</sup>.

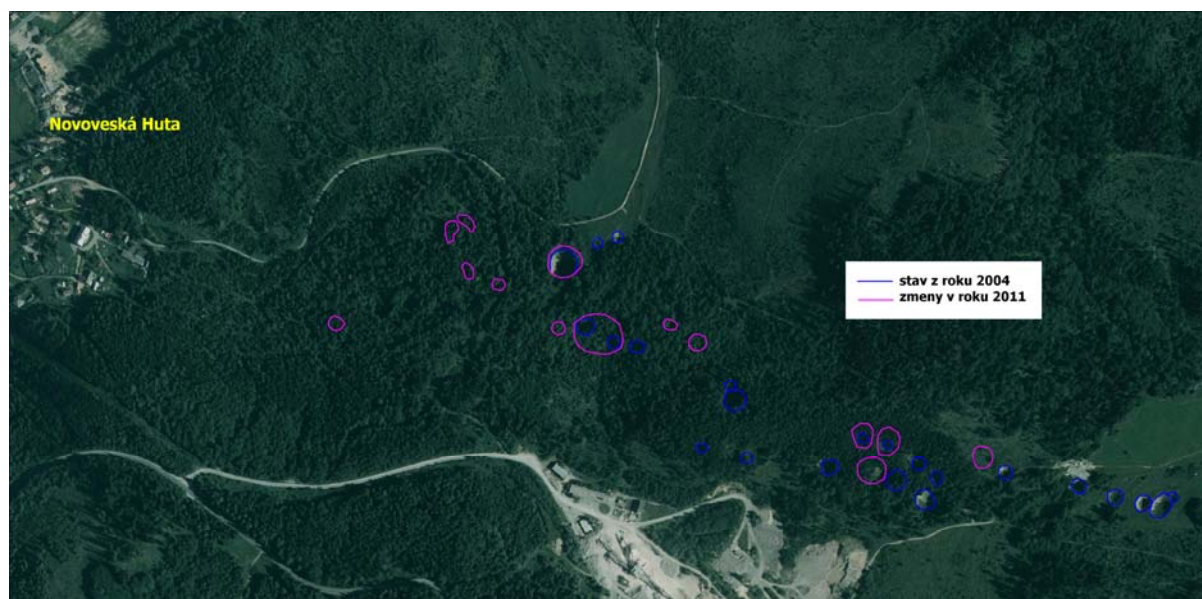
Obr. 15: Časový vývoj rozsahu závalového pásma v Novoveskej Hute. Stav z rokov 2004 a 2011 na podklade ortofotomapy z leteckého snímkovania z roku 2004.

| rok 2011 | 22 172 m <sup>2</sup> . |

V roku 2012 bol sledovaný stav kráterovitého závalu nad Novou štôľňou na lokalite Novoveská Huta – Teplička. Oproti roku 2010 neboli na ňom zistené významné zmeny.
