Wasser führende Stollen im Altbergbau

Havarien • Analyse • Sicherung

Dr.-Ing. habil. Günter Meier

Ingenieurbüro Dr. G. Meier, Wegefarth / Freiberg

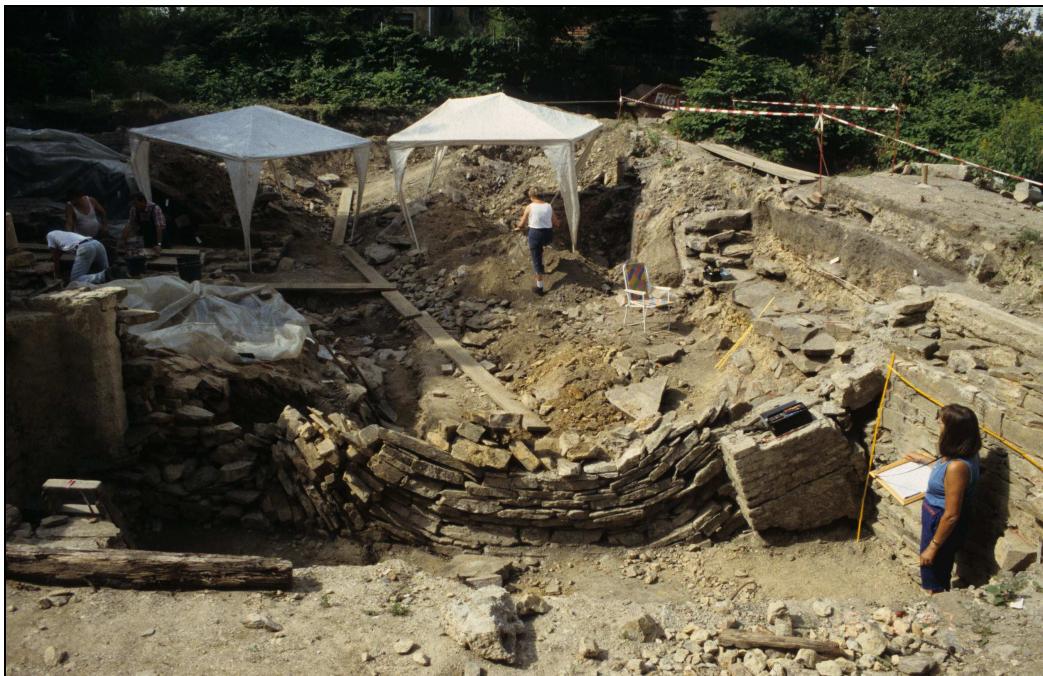
- Die zeitliche Häufigkeitsverteilung der Schadensereignisse an der Tagesoberfläche konzentrierte sich unmittelbar auf den Zeitraum der Extremwasserereignisse und unmittelbar danach. Spätfolgen lassen sich jedoch selbst noch nach etwa 70 Jahren beispielsweise in der Freiberger Altstadt (Terrassengasse) über dem Hauptstollengang Stehenden nachweisen. Zum Hochwasser von 1897 führten hier Bodenabsenkungen über dem durchgebauten Gangausbiss zu starken Verformungen und Totalschäden an Wohngebäuden. Diese Deformationsentwicklung kam über die Jahrzehnte nicht zur Ruhe und so mussten 1970 die Häuser Nr. 4 und 6 der Terrassengasse abgerissen werden /14/ (Abb. 1).

Abb. 1: Deformierte Fundamentmauern eines abgerissenen Wohngebäudes über dem Ausbiss des Hauptstollengang Stehenden in der Terrassengasse von Freiberg (archäologisch ausgegraben August 1997)

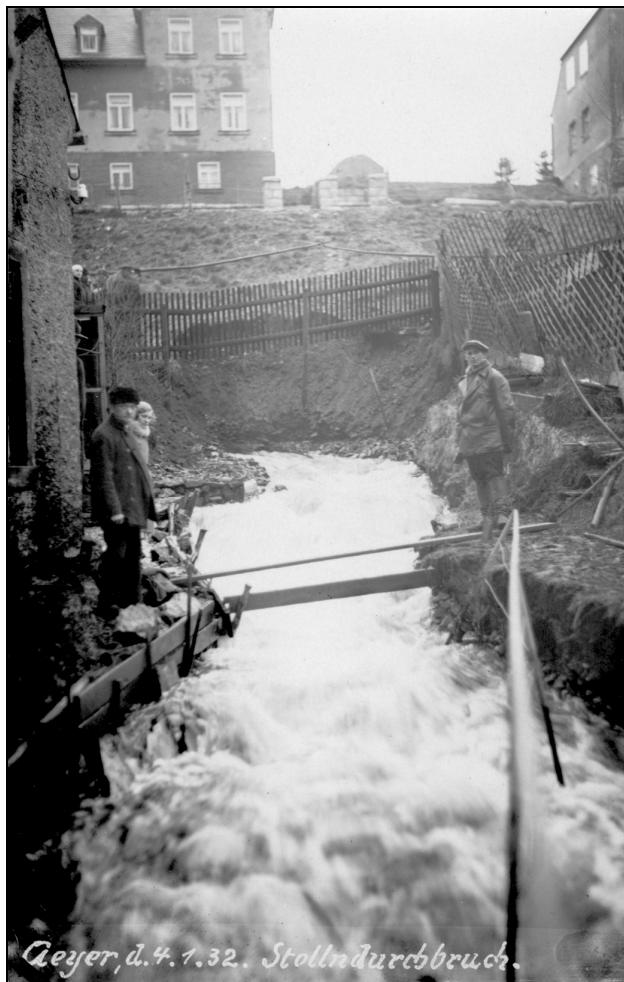
Ein weiteres Beispiel für katastrophenartigen Wasseraustritt aus einem Stollen ist der **Tiefe Hauptstollen** in der Bergstadt Geyer im Erzgebirge /14/. Die Entstehung des Ortes wird auf den Zinnbergbau zurückgeführt, der schon im 14. Jahrhundert begann. Bereits 1462 wird auch die erste Silbergrube erwähnt. In den Jahren 1493 und 1494 wird eine hohe Silberausbeute ausgewiesen. Um die tieferen Gebirgszonen der Silbererzgänge zu entwässern, wurde in der ersten Hälfte des 16. Jahrhunderts der Tiefe Hauptstollen auf dem Marktplatz der Stadt erst als 162 m lange Rösche begonnen und dann im bergmännischen Vortrieb mit geringmächtigen Deckgebirgsverhältnissen fortgesetzt. Eine genaue Jahreszahl für den Beginn und die Vollendung ist nicht bekannt. Der Stollen hat im 18. und 19. Jahrhundert durch den umfangreichen Abbau von „Kiesen“ (Eisenkies - Pyrit) und Bleierzen sowie dem Betreiben eines Vitriolwerkes eine wichtige Bedeutung erlangt. Es ist jedoch belegt, dass sogar eine Stollenverlängerung noch 1862 erfolgte. Die erste Nachricht über den Stollen bezieht sich auf das Jahr 1627. Der erste und einzige historische Grubenriss entstand 1677. Eine spätere Neuvermessung erfolgte nicht. Der Tiefe Hauptstollen verläuft in einer Talsohle mit dichter städtischer Bebauung. Er verlässt diese ungünstigen ingenieurgeologischen, geomechanischen und hydrologischen Gegebenheiten erst nach etwa 900 m am 9. Lichtloch. Hier wird eine Tiefe bis zur Stollensohle von 25,45 m erreicht. Die Abmessungen des Stollens betragen in der Höhe 2,0 bis 2,5 m und in der Breite 0,6 bis 1,3 m. Die Gesamtlänge des Stollens einschließlich der Rösche umfasst etwa 2.350 m. Er bringt eine maximale Tiefe von 70 m ein. Lagerstättenbedingt weist der Stollen in seinem Verlauf einen besonders großen Anstieg auf. So konnte in den neu vermessenen Stollenteilen etwa von den Lichtlöchern 8 bis 11 ein Gefälle 924 mm auf 100 m nachgewiesen werden. An den Stollen sind 11 Lichtlöcher und 5 Tages schächte gebunden, mindestens weitere 15 Tagesschächte befinden sich in unmittelbarer Trassennähe. Der Stollen ist nicht befahrbar, sein Zustand musste zu einem Großteil als labil und gebräch eingestuft werden. Zahlreiche Verbruchereignisse auf der Stollentrasse insbesondere im unmittelbaren Stadtgebiet belegen diese Situation. Zwischen dem 8. und 9. Lichtloch befindet sich eine artesische Wasseraustrittsstelle auf dem Stollen. Hier fließt das Stollenwasser aus 21,5 m Tiefe dem Stadtbach zu. Zu einem katastrophalen Ereignis kam es am 4. Januar 1932 an dieser Stelle (Abb. 2).

Abb. 2: *Wasserausbruch über tagesnahe Abbaue am 04.01.1932 in der Bergstadt Geyer (historische Aufnahme)*

Das artesisch empor quellende Stollenwasser spülte einen alten Gangabbau frei, der vom Stollen in etwa 23 m Tiefe bis fast an die Tagesoberfläche reichte. Infolge des Druckes kam es an der Austrittsstelle zu einer Hangrutschung mit 100 bis 150 m³ Erdmassen. Zusätzlich wurden aus dem Stollen oder den teilversetzten Abbauen Bergmassen ausgetragen und in die Stadt gespült. Die Wassermassen strömten von der Austrittsstelle über die Bachgasse, dann über die Straße der Freundschaft bis auf den Altmarkt (Abb. 3). Dabei kam es bis zu 1 m tiefen und 5 m breiten Erosionen auf den Straßen und zu Schäden an den Gebäuden. Erst nach 3 Tagen ließ die aus dem Tiefen Hauptstollen austretende Wassermenge nach. Am 24. Januar 1932 traten noch 80 l/min aus.

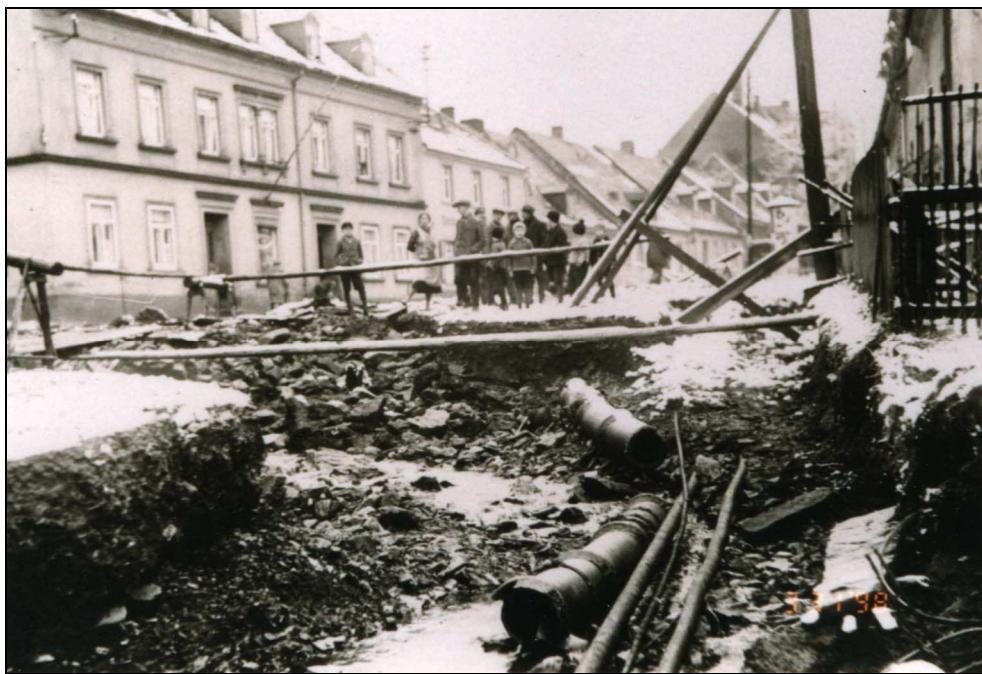
Abb. 3: *Freigespülte Straße nach dem Abfluss des Stollenwassers (historische Aufnahme)*

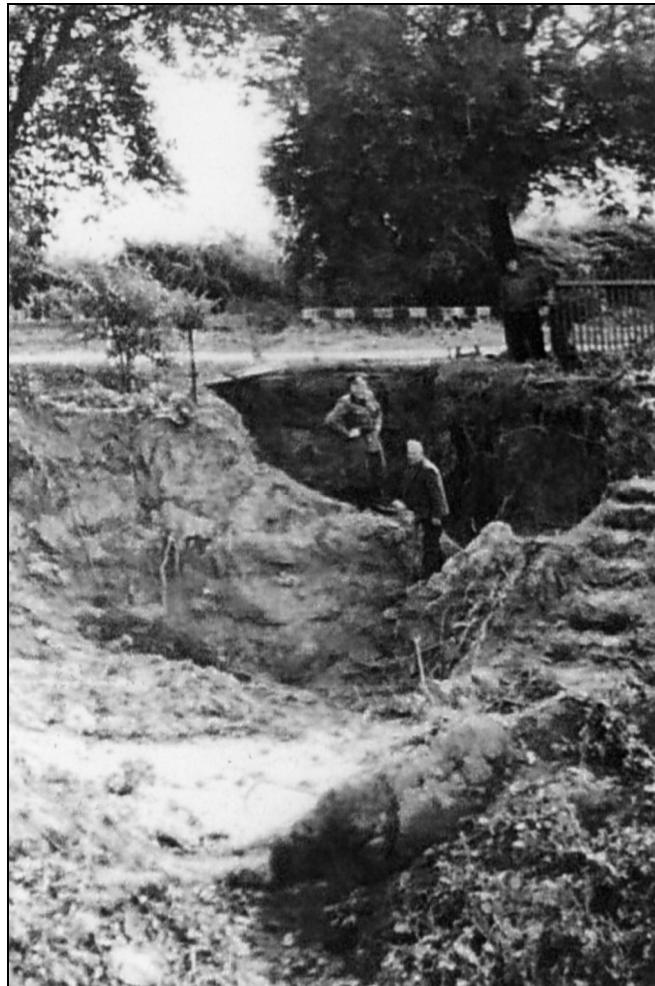
23.10.1958	Tagesbruch südlich des Gebäudes Ernst-Thälmann-Str. 16, Größe 4 x 15 m
August 1959	Tagesbruch beim 7. Lichtloch
Juli 1965	2 Tagesbrüche in der Nähe des 7. Lichtloches, 10 x 8 m, Tiefe 5 m und 40 x 12 m, Tiefe 5 m (Abb. 4) Verbruch des 4. Lichtloches, 4 x 6 m, Tiefe 4 m

Abb. 4: *Tagesbruch über dem Erdeborner Stollen am 7. Lichtloch (historische Aufnahme von 1965))*

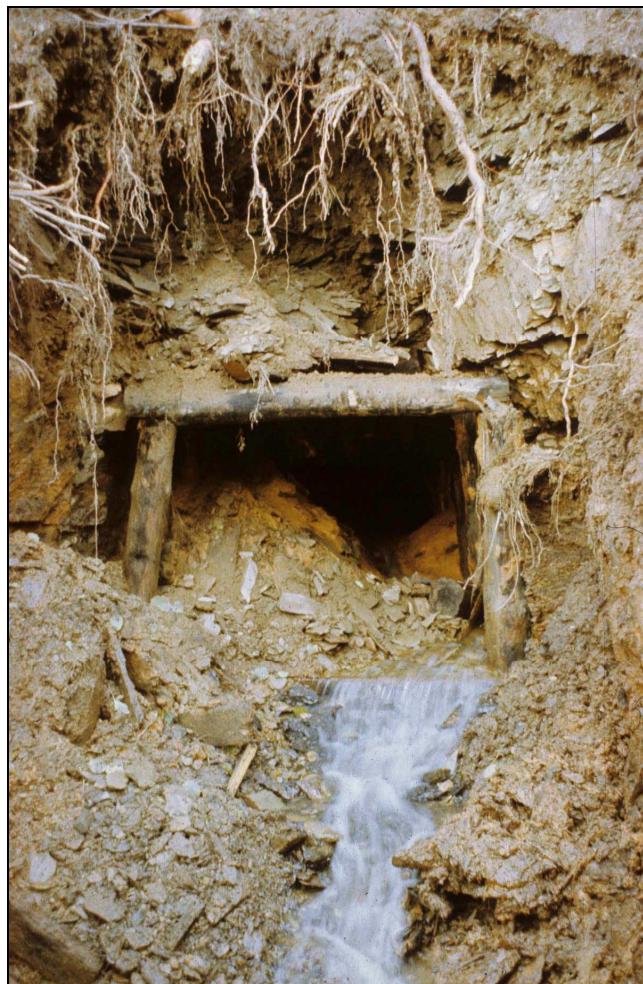
- Tagesbrüche, Schachtverbrüche und Senkungen durch Materialumlagerungen und Eigenschaftsveränderungen beim Wasseranstieg in den tagesnahen Gangabbauen, insbesondere bei Ausbissen von Lagerstättenstrukturen und Verbruchzonen. Gleiche oder ähnliche Auswirkungen stellen sich aber auch beim vertikalen Wasserversturz ein.
- Mundlochverbruch durch Verwitterungseinflüsse, insbesondere Frostwirkungen und Hangbewegung, verminderter Dauerstandssicherheiten bei geringer Überdeckung und durch statische und dynamische Einwirkungen in Abhängigkeit von der Geländenutzung
- Artesischer Wasseraustritt aus Schächten und tagesnahen Abbauen sowie plötzliches Ausbrechen aus Mundlochbereichen in Folge des Stollenverschlusses, oft mit katastrophalen Folgen (z. B. Wasser-, Schlamm- oder Ockerfluten, Mobilisierung von Schadstoffen) (Abb. 5)

Abb. 5: *Beim Öffnen des verbrochenen Mundloches eines alten Wismutstollens kam es zu einem plötzlichen Wasserausbruch mit intensiver Ockerbelastung*
