Bergbaufolgen in den Niederlanden – die Rolle der Zeit

Ilse de Vent

Staatstoezicht op de Mijnen, Den Haag, Niederlande

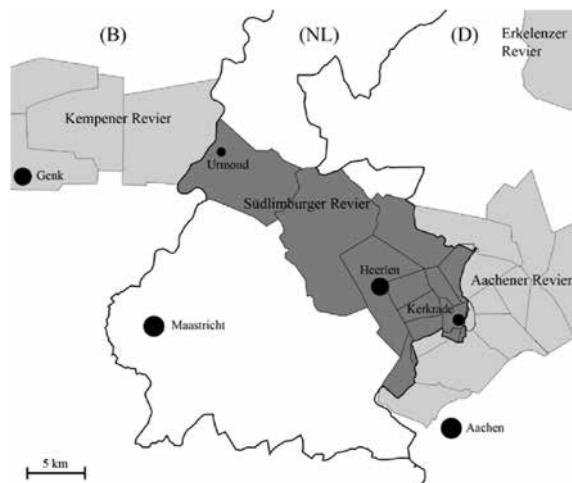
Abb. 1: Das Südlimburger Steinkohlenrevier

Bei Nach- oder Altbergbau handelt es sich in den Niederlanden um den ehemaligen Steinkohlenabbau im Südlimburger Revier, direkt grenzend an das Aachener Revier (Abb. 1). In diesem grenznahen Bereich in der Gegend von Herzogenrath und Kerkrade wurden schon im 11. Jahrhundert über Tage Steinkohlen gefördert. Seit dem 14. Jahrhundert gab es auch Abbau unter Tage.

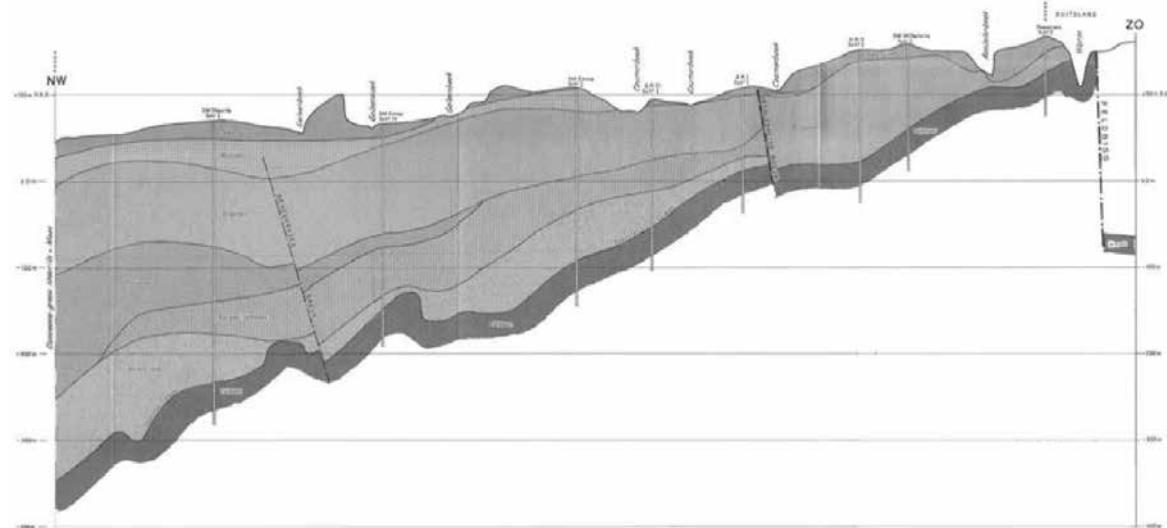
Abb. 2: Nordwest-Südstreckeprofil des Südlimburger Kohlenreviers [Studiegroep Mijnwater, 1971].

Wenn man das Nordwest-Südostprofil des Südlimburger Reviers betrachtet (Abb. 2), sieht man südlich, in der Nähe von Kerkrade, Karbon und damit auch die Kohleflöze zutage treten. Im Nordwestbereich dagegen wird das Karbon von knapp 400 m Deckgebirge überlagert. Der Steinkohlenab-

bau hat auf unterschiedlichen Tiefen in dem Karbon permeable Zonen und manchmal auch Hohlräume hinterlassen. Diese bilden jetzt die eine Hälfte der Nachbergbauproblematik.

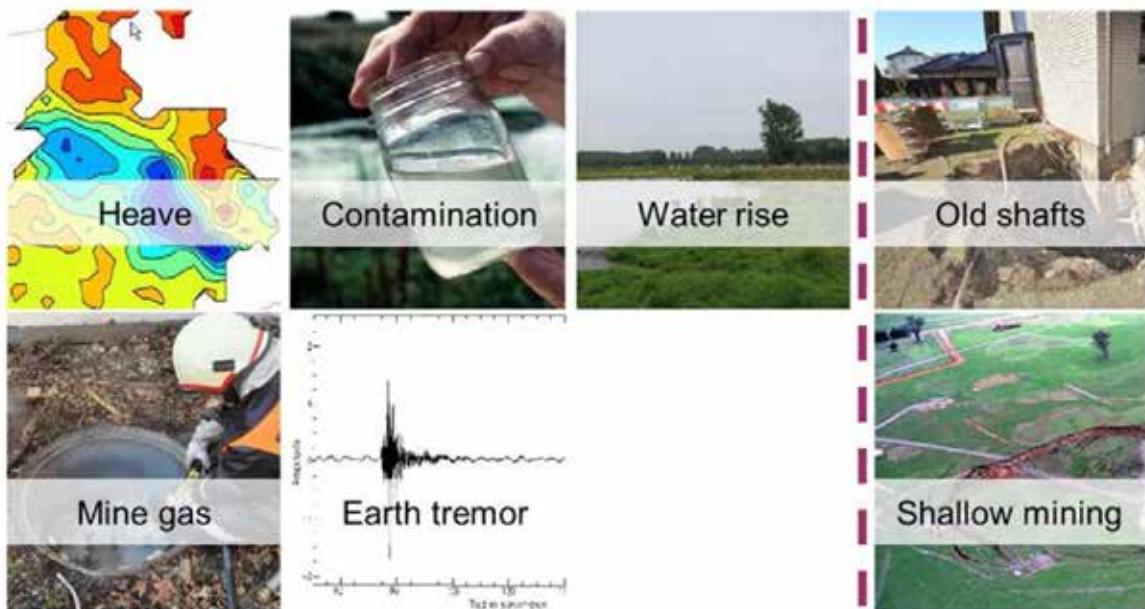
Abb. 3: Mögliche nachträgliche Folgen des Steinkohlenabbaus.

In den letzten Jahren haben sich in den Niederlanden einige Spätfolgen der Steinkohlenabbau ergeben (Abb. 3). Einer der meist auffallenden Spätfolgen ist die Bodenhebung. Diese Bodenhebung wird im ganzen Revier gemessen, unter anderem mit satellitengestützten Radarbildern (InSAR). Es handelt sich dabei um Hebungen im Dezimeterbereich; ungefähr 30 cm seit den 1970er Jahren.

Die Hebung wird höchstwahrscheinlich vom Anstieg des Grubenwassers verursacht. Das Phänomen erklärt sich aus der Aufquellung des Gebirges, das wie

ein Schwamm das Wasser aufsaugt. Daneben gibt es auch die auftreibende Wirkung des ansteigenden Wassers, wobei das Deckgebirge wie ein Schwimmkörper quasi auf dem Karbonwasser schwimmt.

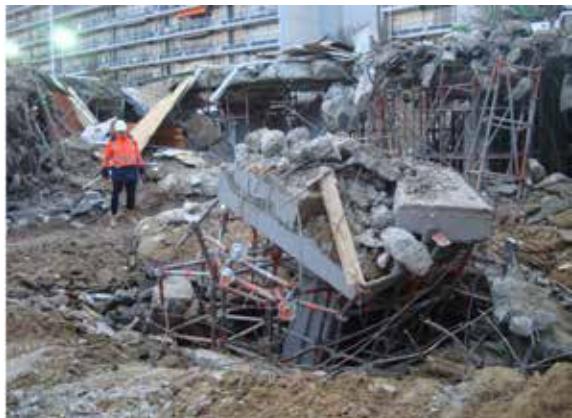
Abb. 4: Tagesbruch mit eingesunkener Betonstütze während der Abrissarbeiten.

Eine Entscheidung mit Weitsicht: Denn nur eine Woche nach der Installation, im Dezember 2011, kam es zu einem Tagesbruch von circa sieben Metern durchschnittlich (Abb. 4). Der betroffene Teil des Gebäudes wurde abgerissen, der Eigentümer hat weitere Untersuchungen veranlasst.

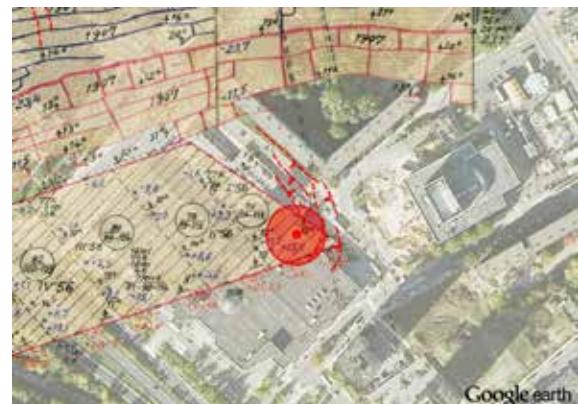
Abb. 5: Oberflächennaher Abbau unter dem Einkaufszentrum 't Loon, mit den 1956 kartierten Erdstufen, dem Senkungsbereich (September 2011) und dem Tagesbruch von Dezember 2011.

Was ist hier passiert? Fest steht, dass man in dieser Gegend Steinkohl abgebaut hat. Gerade unter dem Einkaufszentrum befindet sich ein Abbaufeld (Abb. 5), wovon das Karbondach lokal bis auf acht Meter Mächtigkeit reduziert wurde. Damals haben sich an der Geländeoberfläche einige Erdstufen gebildet.

Der heutige Tagesbruch befindet sich in der Nähe dieser Erdstufen und senkrecht über dem spitzen Ende der Abbaufront. Außerdem ist das Gebiet relativ nass. Vermutet wird, dass ein langjähriger Zustrom von Wasser lockeres Bodenmaterial in die tieferen Schichten abgeführt hat, und dass gerade dieser sogenannte Suffosionprozess allmählich zum Entstehen des Tagesbruchs geführt hat.
