Mähr, L. (1986): Die Gipsrutschung bei Sankt Anton im Montafon. – Vorarlberger Oberland, 1: 16-17, 1 Abb.; Feldkirch.

Die Gipsrutschung bei St. Anton im Montafon

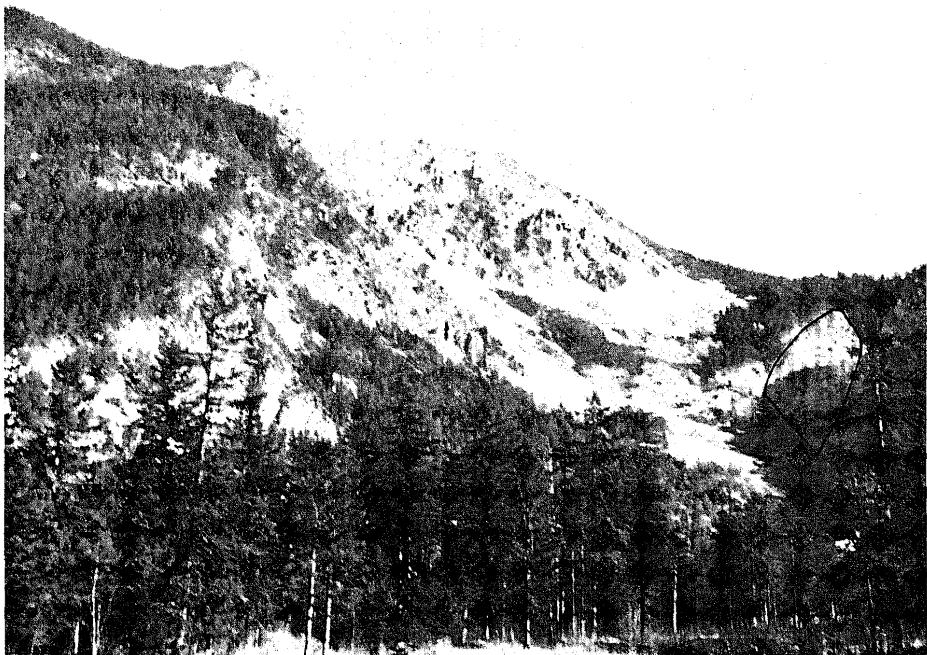
Bei der Fahrt ins Montafon erblickt man an der linken Talseite oberhalb von St. Anton einen großen Mur-Schuttkegel. In seinem rechten Teil findet sich eine kahle, vegetationslose helle Fläche — ein Abriß in der Raibler Formation.

Rechts am Bildrand die Gipsrutschung.

Die Rutschung ist aber nur zeitweise aktiv, entweder bei starken Unwettern oder bei starker Schneeschmelze. Die Massenbewegung wird noch längere Zeit nicht zur Ruhe kommen. Durch den Bau der Auffangbecken glaubt man aber, die Sicherheit der Ortschaft St. Anton gewährleisten zu können.
