Erinnerungen an eine Befahrung des Altbergwerks in Dalaas

Über das Gipsvorkommen bei Dalaas im Klostertal

Das Gips-Bergwerk bei Dalaas

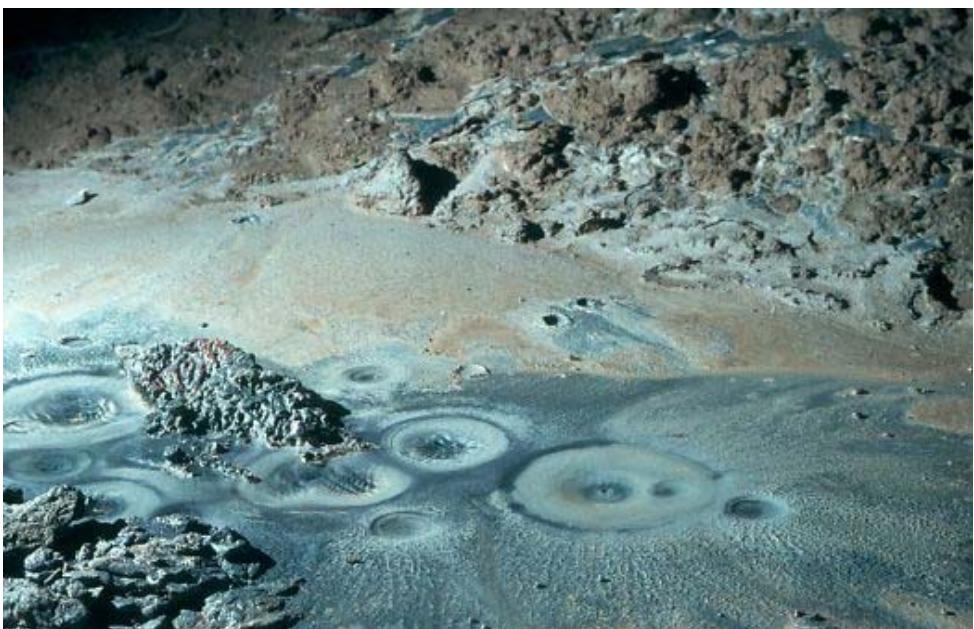
Diese während einer Befahrung des Gips-Bergwerks bei Dalaas entstandene Aufnahme zeigt napfförmige Tropfstellen, die sich in einer bläulich-grün schimmernden Gipssinterdecke gebildet haben (Foto: Emil Büchel).

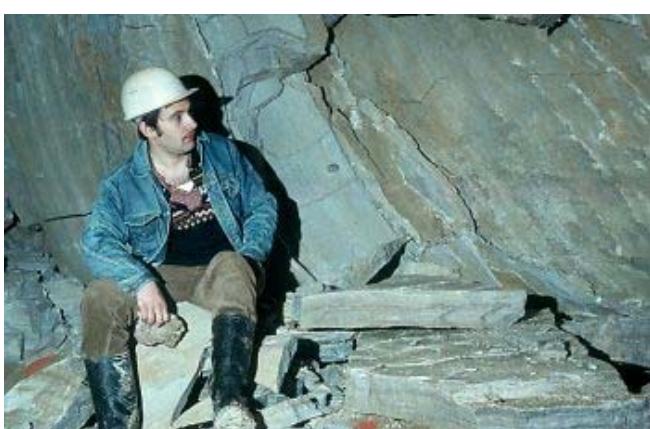
Bild 13, abgestürzte Gipsplatten unter der steil nach Norden einfallenden Schichtung (Foto: Emil Büchel)

In der oberen Etage nordöstlich des Mundloches war ein Querschlag großzügig am Verbrechen. Die Schichtung steht hier stollenparallel steil nach Norden fallend, so dass die Druckbeanspruchung des Gesteins in der Ebene der Schichtung stattfindet. Schichtflächen bieten den Querzugsspannungen geringen Widerstand, sie öffnen sich und ermöglichen ein seitliches Ausweichen der Gesteinspakete. Dadurch verlagert sich der Bereich der größten Druckspannung weiter nach außen ins Gebirge. Beim Vorhandensein von Anhydrit können zusätzlich Quellungserscheinungen das Ausbauchen der Stollenwandungen verstärken, besonders an der Sohle.

Infolge der durch den Gebirgsdruck verursachten Stauchungen und Ablösungen hatte sich die nördliche Ulme verformt, sie konnte dem Bergdruck aber nur durch das Ausbiegen ganzer Schichtpakete von bis zu 1 m Mächtigkeit in den Hohlraum hinein ausweichen. 40 cm über der Sohle wölbten sich die Schichten stark einwärts und zerbrachen schließlich (Bild 12). Platten erreichten teilweise mehrere Quadratmeter Fläche und 30 - 40 cm Stärke. Sie waren einzeln zwischen Begrenzungsklüften heraus gelöst, infolge der Vergrößerung ihres Rauminhaltes durch Aufquellen in den Stollen gebogen und sind schließlich zu Boden gestürzt (Bild 13).

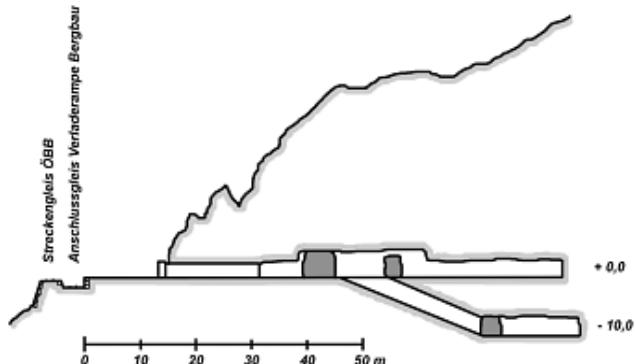
Bild 14, Längsschnitt durch den Eingangsstollen, nach Hilti & Co (1957) (Grafik: Reinhard Elsensohn, Layout: Michael Laublättnner)

Die Stollen bilden ein meistens rechtwinkliges Netz ebener Strecken aus Längs- und Querstollen in zwei Stockwerken, deren Ebenen 10 m in der Höhe versetzt sind (Bild 10). Sie verlaufen mit geringer Steigung ins Berginnere. Ein abgewinkelte Stollen von 75 m Länge auf der Höhe der Edelmannterrassse bildet ein drittes, höheres und vom Rest der Anlage unabhängiges Stockwerk. In gerader Verlängerung des Eingangsstollens sind beide unteren Ebenen der Anlage durch einen Schrägstollen verbunden (Bild 14). Er fällt in nördlicher Richtung in den Berg ein. Ein Stollen der untersten Ebene reicht bis seitlich unter das gemauerte Stollenportal.

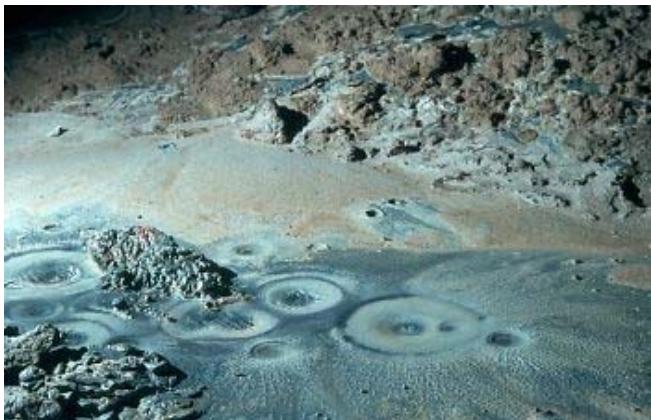
Bild 15, napfförmige Tropfstellen in bläulich-grün schimmernder Gipssinterdecke (Foto: Emil Büchel)

Ganz bezaubernd fanden die Besucher der Grube die pastellfarbenen, sinterartigen Bildungen mit den ringförmigen Tropf-Näpfen an der Stollensohle. In der Feuchte der Stollen hatten diese bis zu mehrere Zentimeter starken Gipsdecken schöne grünlichgraue bis smaragdgrüne Färbungen (Bilder 15, 16, 19). Die Färbungen bestanden sicher nur in der Dunkelheit und Feuchte des Berges, würden beim Austrocknen verschwinden und zu einem schlichten Weiß werden. Besonders schöne Gipsdecken breiteten sich in einem feuchten Stollenabschnitt nordwestlich des Portales aus.

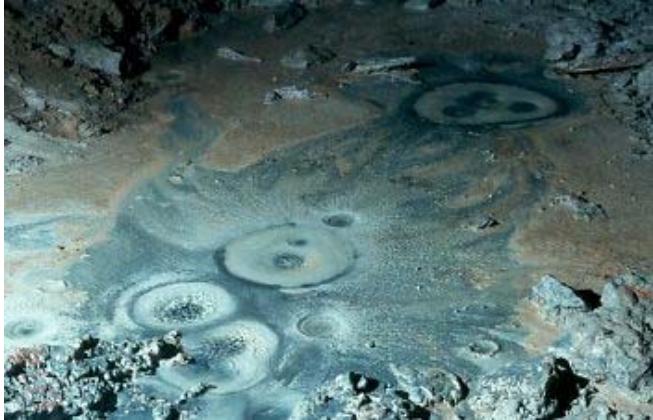
Bild 16, napfförmige Tropfstellen in bläulich-grün schimmernder Gipssinterdecke (Foto: Emil Büchel)

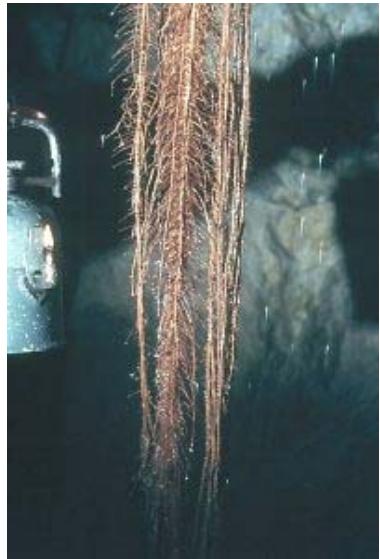
Bild 18, frei in den Stollen
hängende Baumwurzeln
(Foto: Emil Büchel)

Im östlichen Teil der oberen Stollenebene dringen Baumwurzeln ein, besonders an wasserführenden Klüften (Bild 18). Ebenso an einem Sickerwasserschlot entlang im südlichsten Teil des unteren Stockwerkes. Eine dieser Wurzeln in einem oberen Querstollen hängt 4 Meter frei im Raum. Sie besteht aus drei, vier Einzelwurzeln von Bleistiftdicke, die wiederum neben unzähligen feinen Wurzelzweigen in regelmäßigen Abständen etwa 2 m lange Quertriebe ausgebildet haben und in ein Sickerwasserbecken reichen. In der Nässe dieser Lache verbreitet sich das lebende, bleiche Wurzelwerk unregelmäßig nach allen Richtungen (Bild 17). Die vom Wasser ständig überronnene Wurzel ist verhärtet und dünn mineralisch überkrustet, vermutlich von Kalksinter.

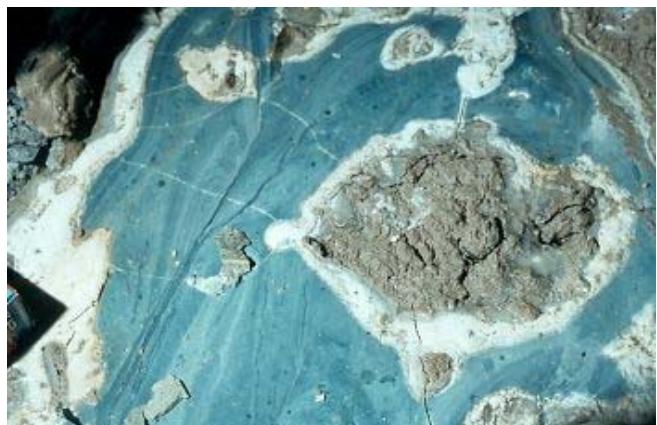
Bild 19, blau-grüner Mineralabsatz an einer Tropfstelle
(Foto: Emil Büchel)

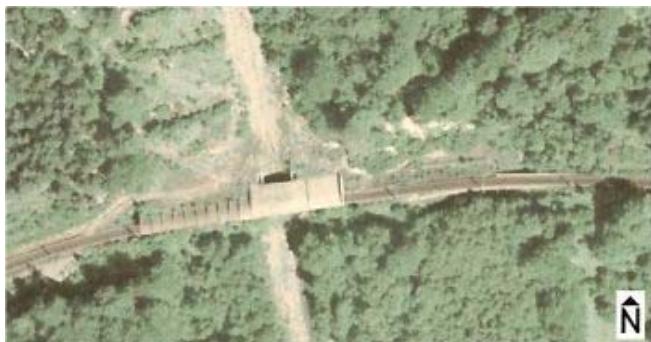
Bild 20, Luftaufnahme des Streckenverlaufes der Arlbergbahn im Bereich des Mühlobel-Lawinenschutzdaches mit dem Gelände des ehemaligen Gipsbergsbaus östlich des Mühlobels
(Orthophoto aus dem Vorarlberg-Atlas,
<http://www.vorarlberg.at/atlas>)

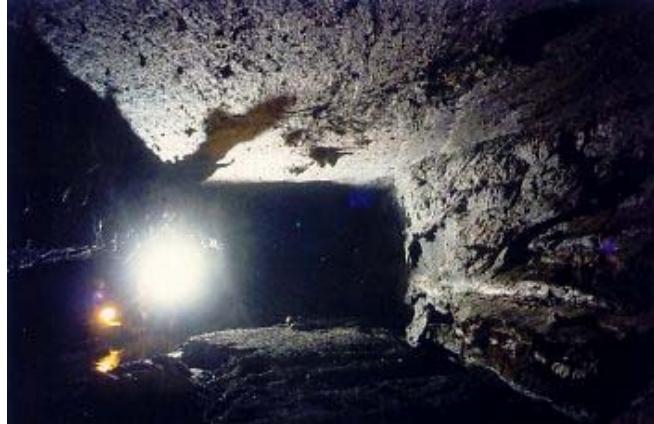
Bild 21, waagrechte Laugdecke mit herausragenden Gesteinsresten in einem tunnelartigen Gangabschnitt der Trübbachhöhle bei Marul (Foto: Reinhard Elsensohn)

Ihre Gänge weisen vielfach waagrechte Laugdecken auf, aus denen scharfkantig zernagte Lösungsrückstände aus härterem Gips und anderen Gesteinen (Kalk, Dolomit)kulissenartig aus der Decke stehen. In der Trübbachhöhle finden sich auch überraschend regelmäßige, tunnelartige Gangstrecken (Bild 21).

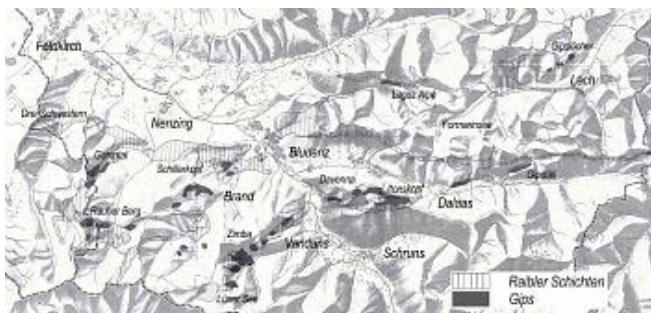
Bild 1, Vorkommen von Gesteinen der Raibler Schichten und Gipslager in Vorarlberg

etwa 220 - 225 Millionen Jahren in einem flachen, seichten Meeresbecken, der Thetys, abgelagert haben (Bild 1).

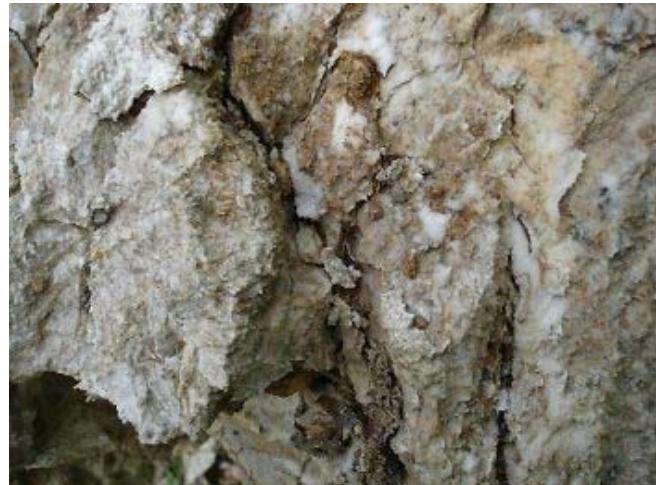
Bild 2, Gipsgestein aus dem Steinbruchgelände beim Alt-Bergwerk Dalaas (Foto: Karl-Jürgen Schurr)

Das Gipsgestein bei Dalaas (Bild 2) ist tektonisch stark durchbewegter, gebänderter Gips von einer Mächtigkeit zwischen 60 und über 100 m (Draschitz: 161). Bohrungen ergaben eine Ausdehnung des Gipskörpers von der Höhe der Bahntrasse etwa 150 m in die Tiefe (Bild 5), er reicht etwa 100 m in den Berg hinein.

Der Gips ist grob- bis feinkörnig und hart und wird als hellgrau mit alabasterartigem Aussehen beschrieben (Petridis: 81). In der Grundmasse fallen kugelige und knollige Linsen (30 bis 200 cm) von schwärzlich dolomitisiertem Material auf. Im Gips eingeschlossen sind kleinere und größere Karbonatkonkretionen. Damit sind unregelmäßig geformte, meist linsenartige, kugelige, trauben- oder nierenförmige, häufig knollig oder rundlich gestaltete Verwachsungen von Kalzit und Dolomit gemeint, die sich aus wässrigen Lösungen im feinkörnigen Gestein abgesetzt haben.

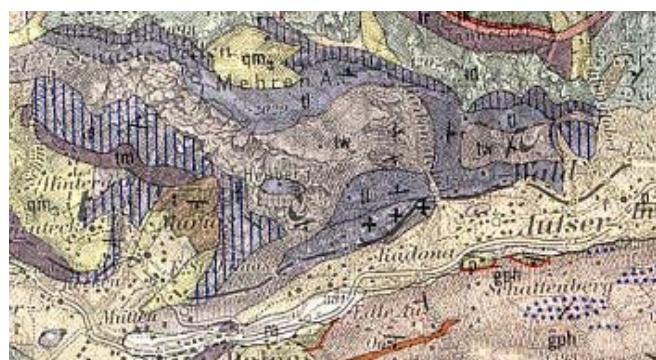
Bild 4, Ausschnitt aus einer Geologischen Karte, Kreuze (+) bezeichnen symbolisch Trichter und Dolinen über dem Gipsvorkommen mit dem Bergwerk (Geologische Spezialkarte der Republik Österreich 1:75.000, Blatt Stuben, Wien 1937)

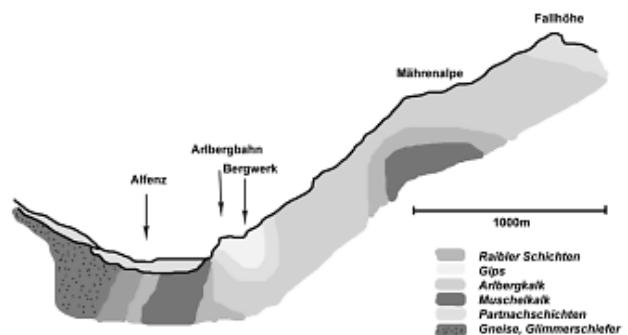
Bild 5, Geologisches Profil durch das Klostertal zwischen Dalaas und Außerwald, talauswärts gesehen
(Grafik: Reinhard Elsensohn, Layout: Michael Laublättnner)

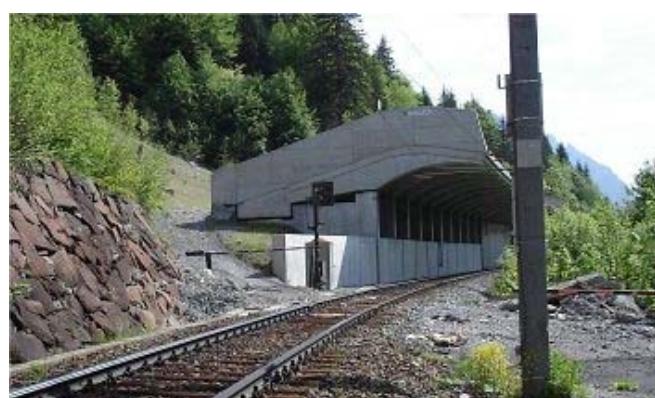
Bild 6, Lawinenschutzdach Mühlobel westlich des ehemaligen Gipsbruches (Foto: Karl-Jürgen Schurr)

Nachdem wiederholte Zementeinpressungen in den Gipskarst die Verhältnisse nicht verbesserten, wurde 1996 das alte Dach teilweise abgetragen und durch einen Neubau ersetzt. Die notwendigen Felsanker wurden durch den Gipskörper und die begleitenden Sandsteine und Schiefer der Raibler Schichten geführt und in die standfesten Kalke der Arlbergschichten eingebunden, dabei waren Ankerlängen bis 150 m erforderlich (Draschitz: 161). Nach Vorarbeiten im Jahr 2004 wurde der alte, westliche Teil des Lawinenschutzdaches abgerissen und der Neubau im August 2005 beendet (Bild 6).

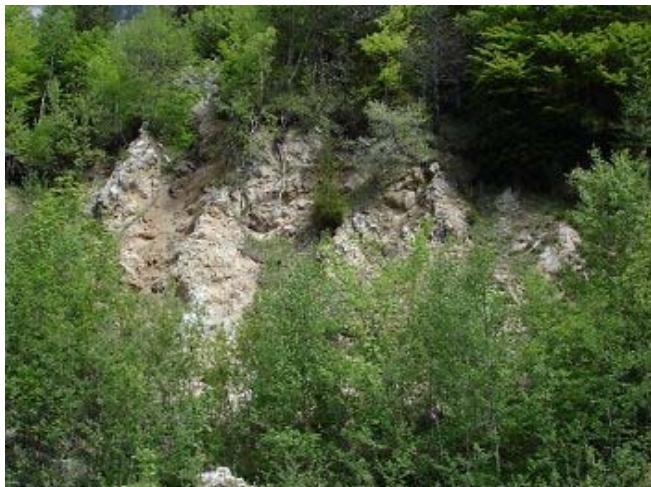
Bild 7, Eindruck vom verwachsenen Steinbruchgelände beim Bergwerk Dalaas (Foto: Karl-Jürgen Schurr)

Der Aufschluss im Gipsbruch ist etwa 30 m breit und 45 m hoch (Geser: 67-68). Oberhalb der Abbruchwand ist der Hang mit Dolinen besetzt. Heute ist das Gelände des Bruches ziemlich mit Gebüsch und Bäumen verwachsen (Bild 7). Vom Tal aus kann die Stelle des ehemaligen Abbaues nur über einen steilen Fußweg

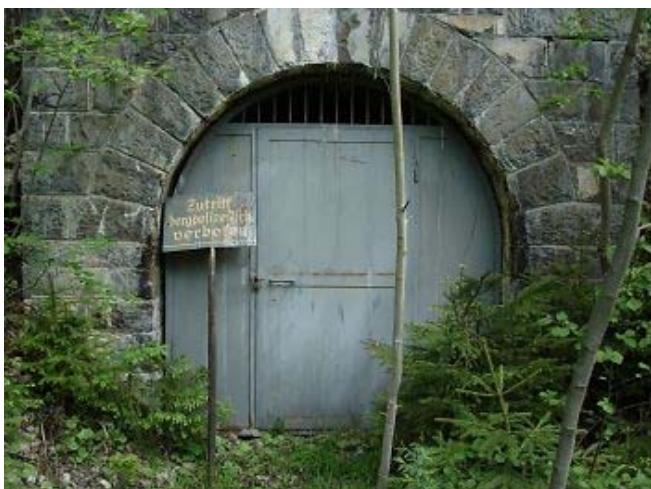
Bild 8, gemauertes Portal des Alt-Bergwerkes bei Dalaas (Foto: Karl-Jürgen Schurr)

Der Eingang in den Grubenbau bergseits der ehemaligen Verladerampe ist auf einer Länge von etwa 20 m mit Natursteinen ausgemauert, mit einem bogenförmigen Tunnelportal (Bild 8). Etwa 40 m westlich und 230 m östlich des gemauerten Portals sind im Grubenplan von 1957 zwei weitere Mundlöcher eingetragen.

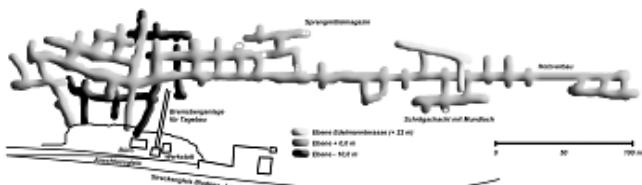
Bild 10, Übersichtsplan der Stollenanlage des Gipsbergbaus in Dalaas, Stand 1957. Nach alten Grubenplänen von Hilti & Co (1952, 1953, 1957) (Grafik: Reinhard Elsensohn, Layout: Michael Laublättnar)

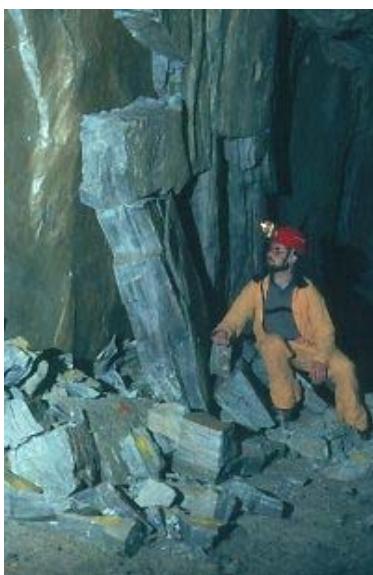
Bild 12, an der abgelösten Stollenwand (Ulme), die gelben und roten Farbkennzeichen auf den Gipsblöcken markieren das Jahr ihres Absturzes (Foto: Emil Büchel)

Wie der Bergwerksführer bei seinen Kontrollgängen feststellen konnte, gab es gerade an auffälligen Klüften keine messbaren Bewegungen, an feineren Klüften traten aber jährliche Bewegungen der Klufränder gegeneinander von etwa 1 mm auf. In Abständen von etwa 2 Jahren markierte er frisch gefallenes Gestein mit farbigen Punkten (rot markiert war 1980 der Verbruch von 1976/1977, gelb derjenige aus den Jahren 1978 und 1979). Farblich nicht gekennzeichnete Bruchstücke waren also erst im Laufe der vergangenen Monate abgefallen (Bild 12).
