# Grubenwasseranstieg aus Sicht der E.ON SE

Hermann Mühlenbeck

E.ON SE

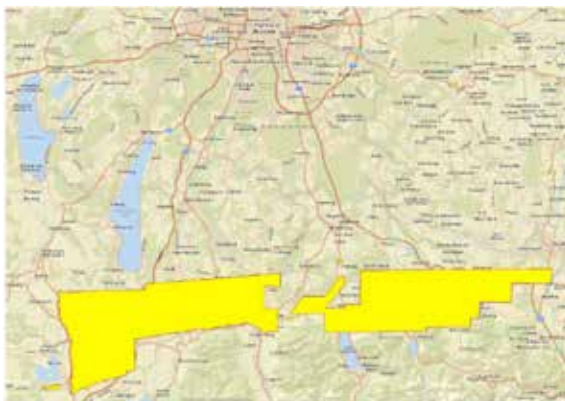
Abb. 2: Steinkohlen Grubenfelder der E.ON SE in Bayern

In Abb.2 sind die Pechkohlengrubenfelder der E.ON SE in Bayern dargestellt. [München](#)

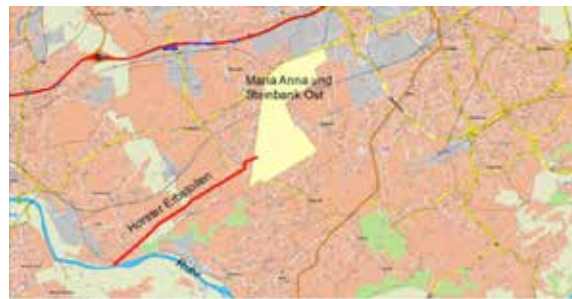
Abb. 3: Grubenfeld Maria Anna und Steinbank und Horster Erbstollen

Abgesehen von der Einstellung der Wasserhaltung in einzelnen er kleinen Längefeldern, war die Beendigung der Steinkohlenförderung der Zeche Maria Anna und Steinbank in Bochum-Wattenscheid (Abb.3) mit der ersten größeren Einstellung einer Wasserhaltung 1906 verbunden.

Das Grubenfeld ist dadurch gekennzeichnet, dass es durch den Primus Sprung in einen östlichen Teil, der heute im Eigentum der E.ON steht und einen westlichen Teil – im Eigentum der Heinrich Industrie GmbH – geteilt ist. Zum Schutz vor den ansteigen Grubenwässern wurde die östliche Zeche Engelsburg mittels Kugeldämmen gegen das ansteigende Grubenwasser gesichert.

Im Rahmen der Sicherungen am Schacht Maria Anna und Steinbank (Wattenscheider Loch) wurde festgestellt, dass der Grubenwasserspiegel am

Schacht rd. 17m unter Gelände und um rd. 5m höher liegt als der Ruhrwasserspiegel am Mundloch des Horster Erbstollens. Wasseraustritte am Mundloch wurden aber nicht beobachtet. Der Grubenwasserspiegel am Schacht liegt unterhalb der Karbonoberfläche.

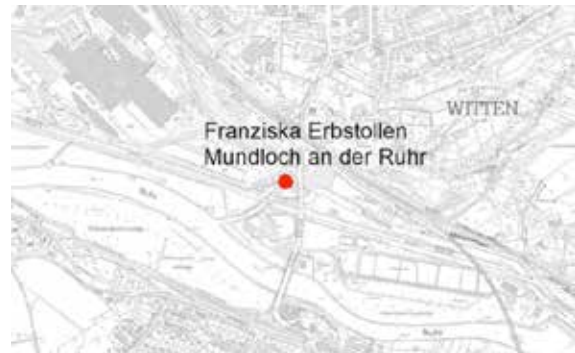
Abb. 5: Lage des Franziska Erbstollen (Geobasis NRW DGK 5)

Auch diese Zechen wurden 1925 stillgelegt und die Wasserhaltungen eingestellt. 1928 wurden dann die ersten Wasseraustritte am „Franziska Erbstollen“ in Witten beobachtet. Die Lage des Mundloches ist aus Abb. 5 zu erkennen.

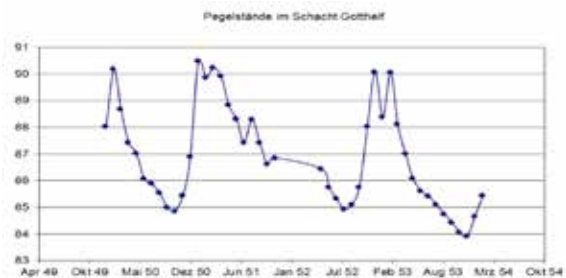
Abb. 7: Wasserstände zwischen 1949 und 1954

Zwischen 1949 und 1954 ergaben sich dann die in Abb. 8 wiedergegebenen Wasserstände.

Zunächst stieg der Grubenwasserstand kontinuierlich an (Abb. 6). Bemerkenswert sind dann die Wasserspiegelschwankungen von 5–6 m in den nachfolgenden Jahren (Abb. 7 u. 8).

Leider liegen für den Bereich um den Schacht Gotthelf keine Niederschlagsmengen vor. Der Verlauf der Ganglinien lässt aber eine Korrelation zwischen Niederschlagsmenge und Grubenwasserstand vermuten, denn der Grubenwasserspiegel folgt dem allgemeinen Verlauf des hydrologischen Jahres.

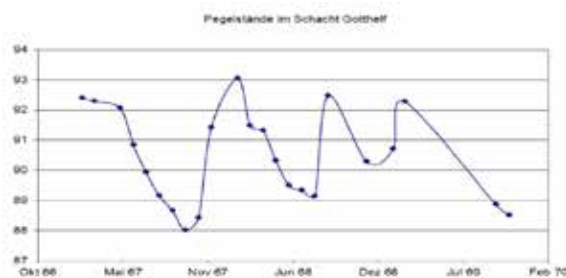
Abb.8 : Wasserstände zwischen 1966 und 1970

Ein ähnliches Bild des Verlaufs der Wasserstände ergab sich dann zwischen 1966 und 1970

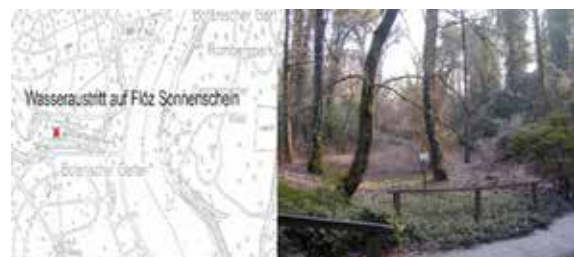
Abb.9 : Wasseraustritt im Rombergpark Dortmund

Im Zusammenhang mit dem Anstieg des Grubenwassers ergab sich später ein Wasseraustritt im Botanischen Garten in Dortmund (Abb.9). Der Wasseraustritt liegt auf einer geodätischen Höhe von +98m NHN und ist weiterhin aktiv. Der Wasseraustritt hat Verbindung zu Abbauen in Flöz Sonnenschein. Das Wasser ist Eisenhaltig und führt zu Verockerung.

Dieser Wasseraustritt ist ein Beispiel dafür, dass es beim Grubenwasseranstieg zu unkontrollierten Wasseraustritten an der Tagesoberfläche kommen

kann. In E.ON Grubenfeldern ist dies aber auch die einzige Austrittsstelle, die sich ohne, das ein Schacht oder Stollen hierfür ursächlich ist, ergeben hat. Die Austrittsstelle hat aber die geringste geodätische Höhe über dem Abbau.

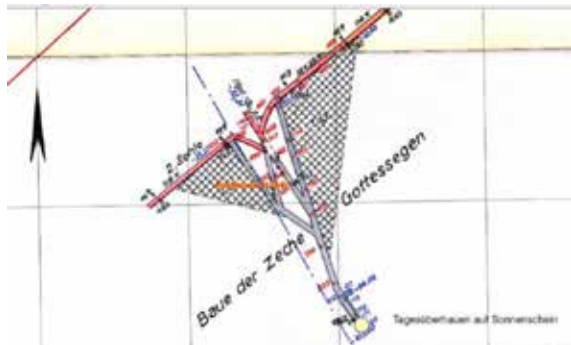
Abb. 10: Wasseraustritt auf Flöz Sonnenschein

Im Süden von Dortmund, an der Stadtgrenze nach Witten, wurde bis in 1960er Jahre von der Zeche Gottessegen Pachtabbau im Grubenfeld Wiendahlbank der E.ON betrieben. Am Schachtkopf eines

Tagesüberhauens, auf Flöz Sonnenschein, tritt nach Stilllegung nun Grubenwasser aus. Es handelt sich bei dem Tagesüberhauen um den geodätisch tiefsten Punkt mit Abbauen in Flöz Sonnenschein (Abb. 10). Der Abbau hat keine Verbindung zum Franziska-Erbstollen, der ansonsten diesen Grubenfeldbereich entwässert. Es liegt also eine eigene kleine Wasserprovinz vor.

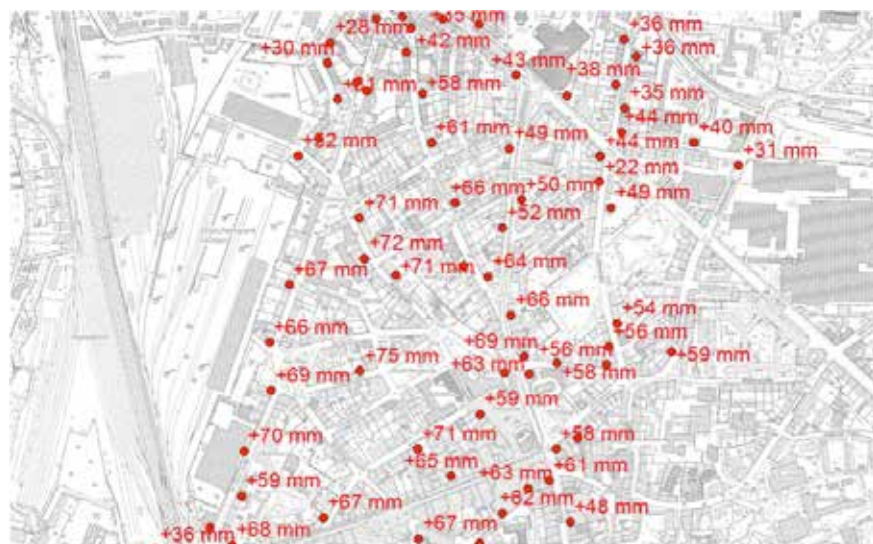
Abb. 12: max. Höhenänderungen im Zentrum von Witten

Während des Grubenwasseranstieges ergaben sich im Zentrum von Witten Hebungen von max. 75mm (Abb.12).

Die sich aus den Höhendifferenzen ergebenden Neigungen betragen bis zu 0,1mm/m

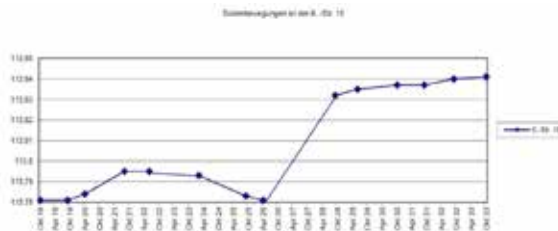
Abb. 13: Senkungs-/Hebungsentwicklung im Wittener Stadtzentrum

Der zeitliche Hebungsverlauf im Bereich des Wittener Stadtzentrums ist aus Abb. 14 zu erkennen. Zur Interpretation des Hebungsverlaufes ist zu vermerken, dass die Abbaufolge vom Liegenden zum Hangenden und dem entsprechend, die Wasserhaltung

auch schon während der ansonsten noch betriebenen Wasserhaltung angehoben wurde. Senkungen und Hebungen überlagern sich also teilweise. Für den Hebungsverlauf des dargestellten Punktes „K.-Str. 19“ (Abb. 13), der repräsentativ für alle Punkte im Stadtzentrum Witten ist, gilt: Zwischen 1918 und 1922 wirkten keine Abbaueinwirkungen ein, jedoch hatte man die Wasserhaltung im zuletzt einwirkenden liegenden Flöz schon eingestellt. Ab 1922 geriet der Punkt wieder unter randliche Einwirkungen, die sich durch Senkungen bis etwa 1926 bemerkbar machten. Aus der 1925 eingestellten Wasserhaltung ergaben sich dann deutliche Hebungen, deren Zunahme aber dann 1928 stark verringerte.

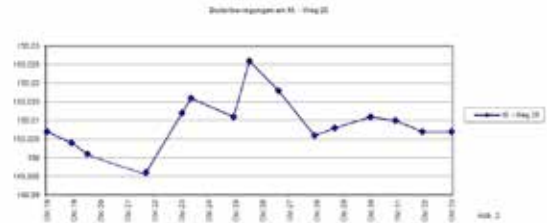
Abb. 14: Senkungs-/Hebungsverlauf in Witten über tagesnahen Bergbau.

Im Osten von Witten (Annen/Rüdinghausen) kommt das Karbon zu Tage aus und es ergibt sich die für den tagesnahen Bergbau typische Situation, das Abbaue bis kurz unter die Lockermassenüberdeckung geführt wurde. Der Senkungs-/Hebungsverlauf ist zunächst aufgrund der Abbauführung, der der im Stadtzentrum ähnlich, nur zeitlich ver-

schohen (Abb.14). Nach Einstellung der Wasserhaltung ergeben sich dann Hebungen, die dann aber sofort wieder in Senkungen übergehen. Im weiteren Zeitlichen Verlauf ergeben sich wieder Hebungen, die dann wieder von Senkungen abgelöst werden. Der dargestellte Messpunkt ist repräsentativ für alle Messpunkte im östlichen Witten für die Punkte über tagesnahen Bergbau.

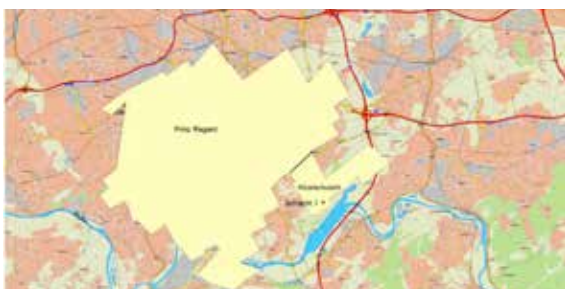
Abb. 15: Grubenfeld Prinz Regent und Klosterbusch in Bochum

Zeitlich Anschließend waren dann Anfang der 1960er Jahre die Stilllegungen der Zechen im heutigen Grubenfeld Prinz Regent und Klosterbusch in Bochum (Abb. 15).

Hierbei wurden die Auswirkungen der Einstellung

der Wasserhaltungen auf die Nachbarschachtanlagen von der damaligen Wasserwirtschaftsstelle der WBK, namentlich von Prof. Semmler (N.N), untersucht.

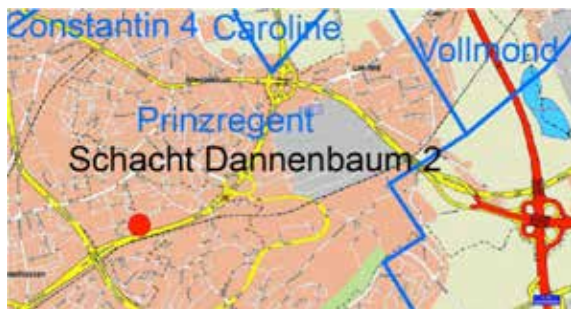
Abb. 16: Lage des Schachtes Dannenbaum 2 zum Grubenfeld Vollmond

Für das Grubenfeld Prinz Regent führte Semmler (N.N) aus, dass ansteigende Grubenwasser im Osten die Harpener Zechen (Vollmond) und Mansfeld bei -370m NN bis -163m NN bedroht. Aus diesem Grund wurde von Harpen die Wasserhaltung auf dem Schacht Dannenbaum 2 weiter betrieben (Abb.16).

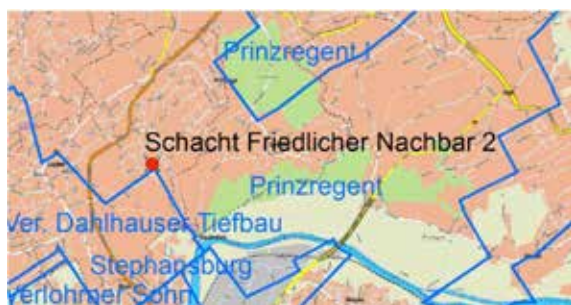
Abb. 18: Lage des Schachtes Friedlicher Nachbar 2

Nach dem dann auch die Harpener Zechen stillgelegt wurden, entschloss man sich die Wasserhaltung Dannenbaum 2 aufzugeben und das Wasser am Schacht Friedlicher Nachbar 2 bei -162m NN anzunehmen (Abb. 18)

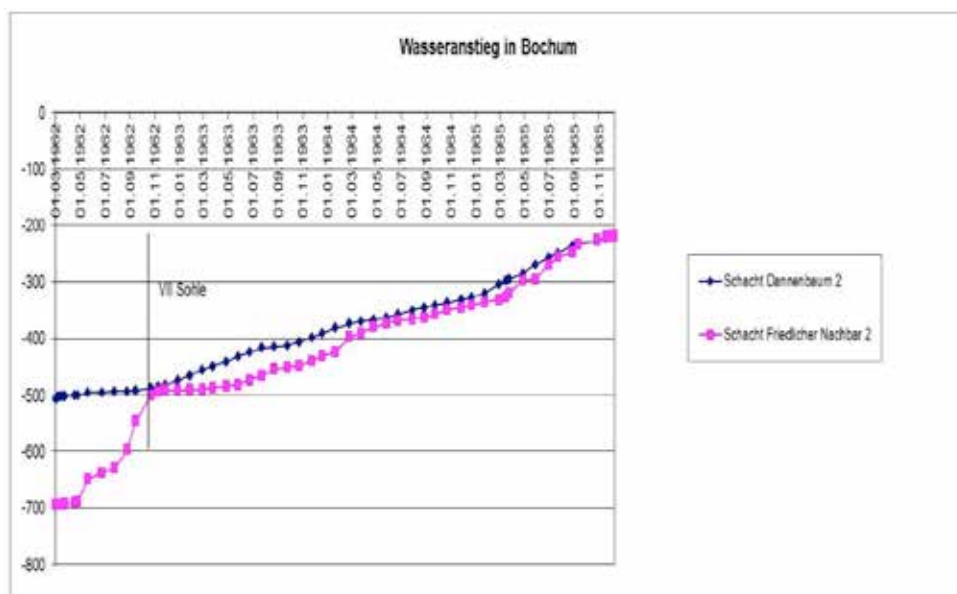
Abb. 19: Wasseranstieg in den Schächten Dannenbaum 2 und Friedlicher Nachbar 2

Der Wasseranstieg in den beiden Schächten wurde wie folgt beobachtet (Abb. 19).

Ausgehend von einem Wasserstand bei rd. -500m im Schacht Dannenbaum 2 im März 1962 erfolgte zunächst kein signifikanter Wasseranstieg bis Oktober 1962. Im Oktober 1962 hatte der Wasserstand im Schacht Friedlicher Nachbar die die beiden Schächte verbindende IV Sohle erreicht. Danach erfolgte der Wasseranstieg in beiden Schächten
