**Historischer Ausbau oder
natürliche Entwicklung?**

**Die fluviale Morphologie der Vils
unter dem Einfluss
des historischen Bergbaus**

Nadine RICHARD

Diese Arbeit wurde im Jahr 2005
Als Inaugural-Dissertation zur Erlangung der Doktorwürde
der Philosophischen Fakultät III (Geschichte, Gesellschaft und Geographie)
der Universität Regensburg vorgelegt.

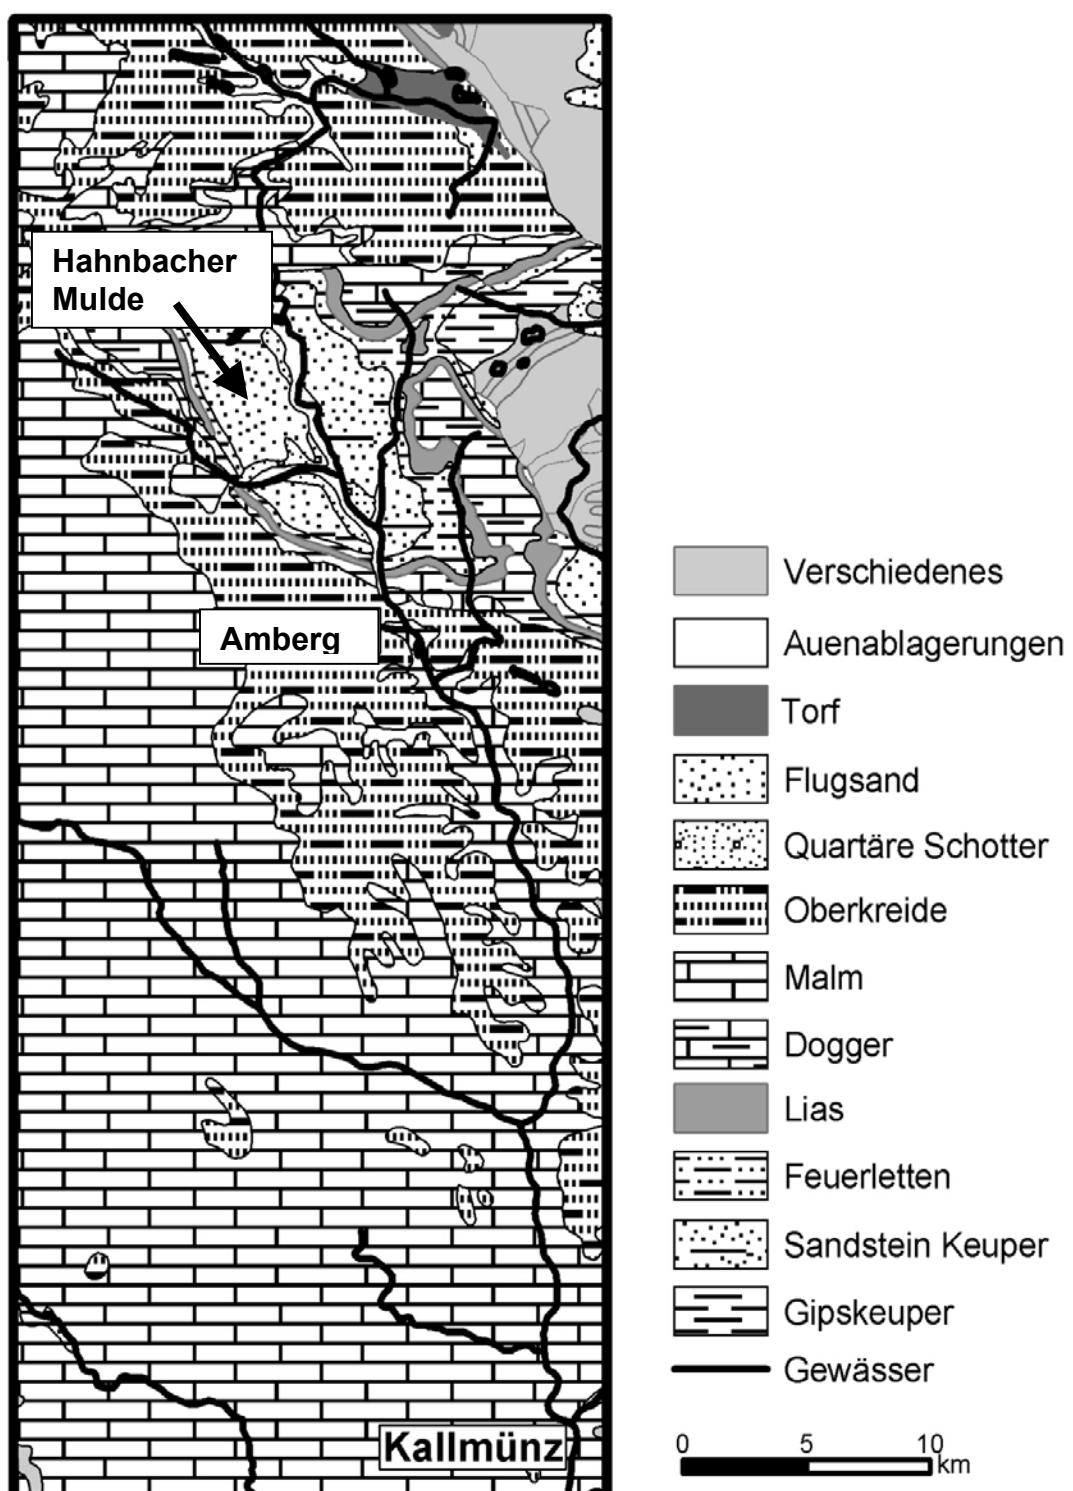
Abb. 2: Geologie des Vililstals (nach BAYERISCHES GEOLOGISCHES LANDESAMT 1996).

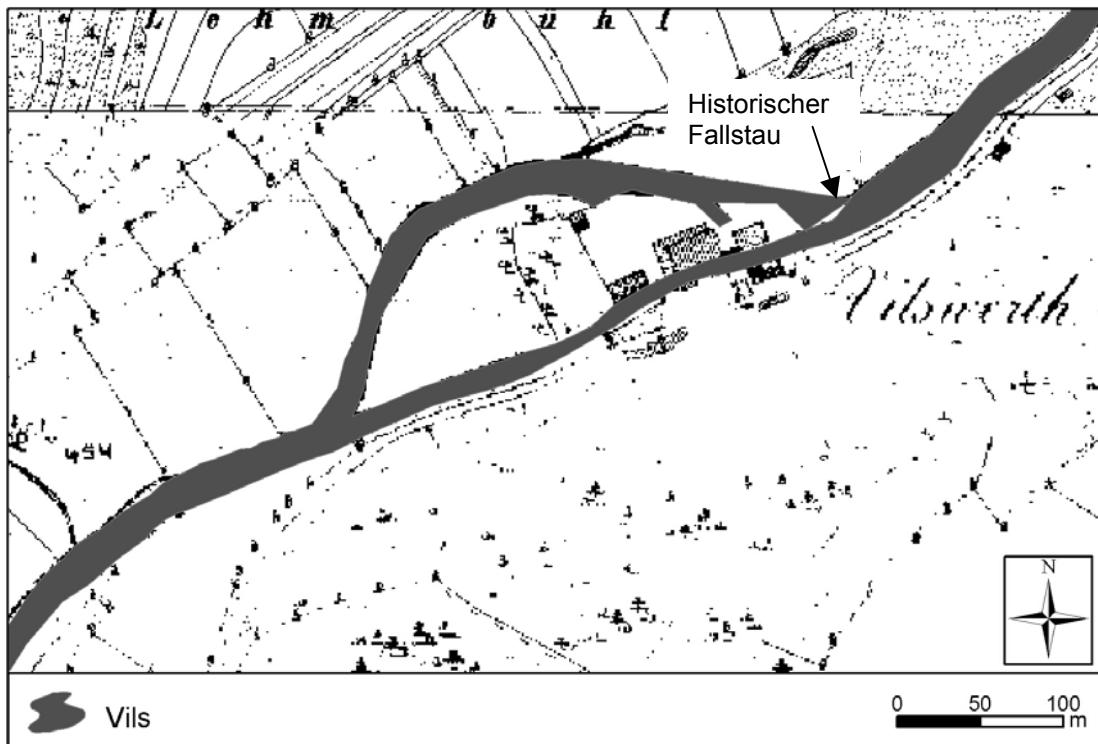
Abb. 3: Hammerwerk Vilswörth (Kartengrundlage: Uraufnahme von 1832, 1 : 5000).

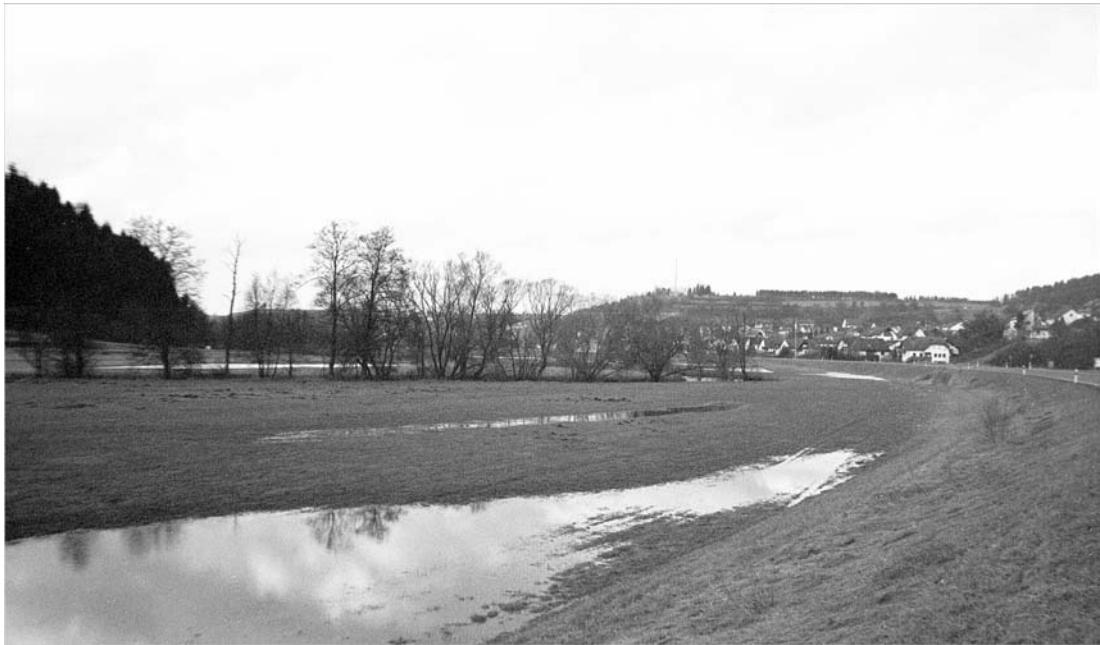
Abb. 4: Vilsaue südlich Schmidmühlen, bei Hochwasser füllt das Grundwasser die Senken am Auenrand (eigenes Foto, Jan. 2002).

Die Vils reagiert zwar weniger schnell auf hohe Niederschlagsmengen als oberflächenabflussgeprägte Flüsse, ihre Aue springt jedoch schnell auf höhere Wasserstände an. Bei den meisten Hochwassern tritt die Vils nicht über die Ufer, sondern das Grundwasser steigt von unten in die Aue und füllt zunächst die Senken auf, die sich weitgehend auf die Auenrandbereiche entlang der Vilstalstraße beschränken (vgl. Abb. 4).

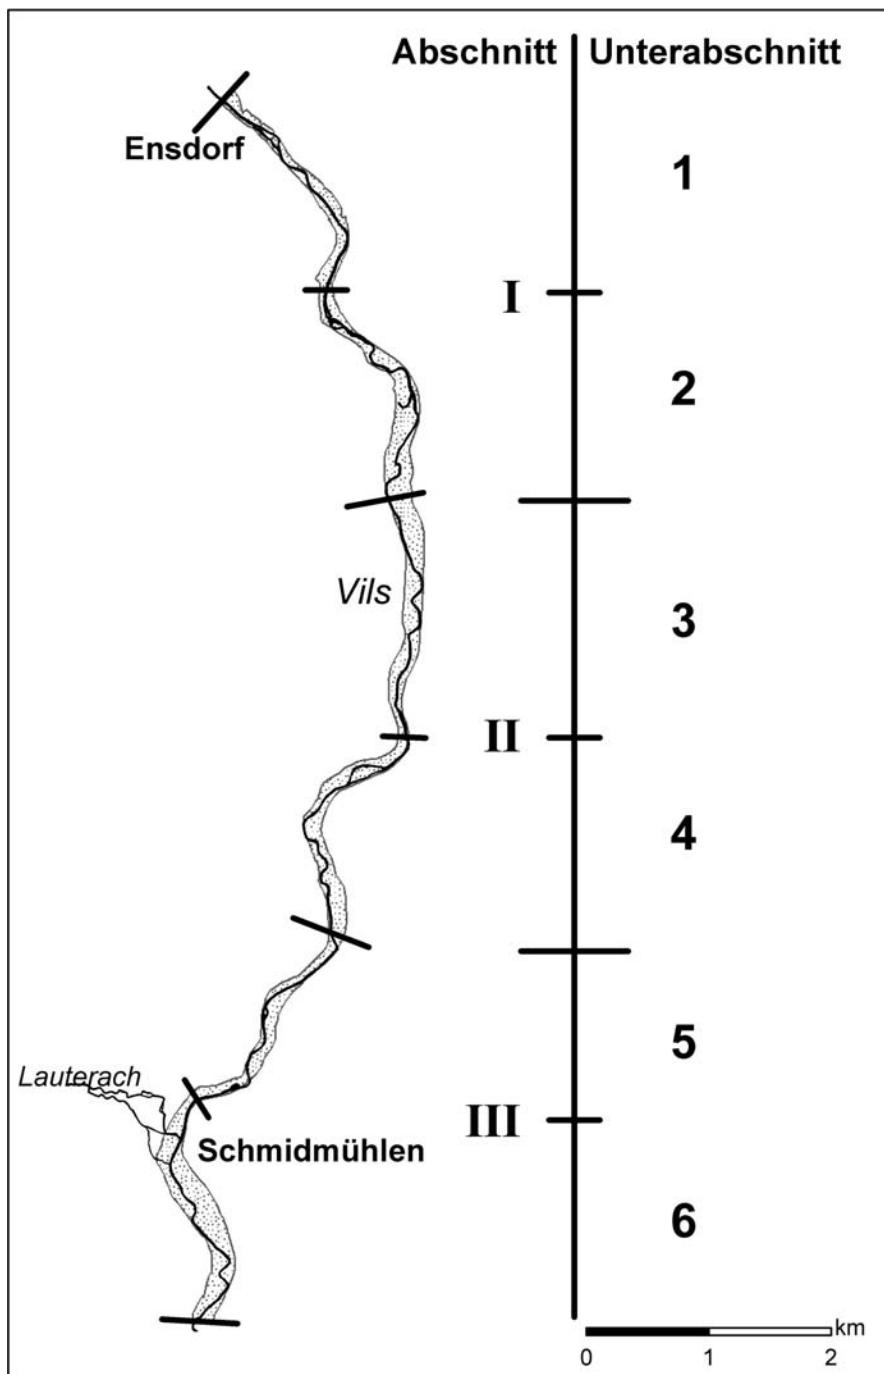
Abb. 5: Abschnittseinteilung der Vils (Arbeitsgebiet) zur Parameterberechnung.

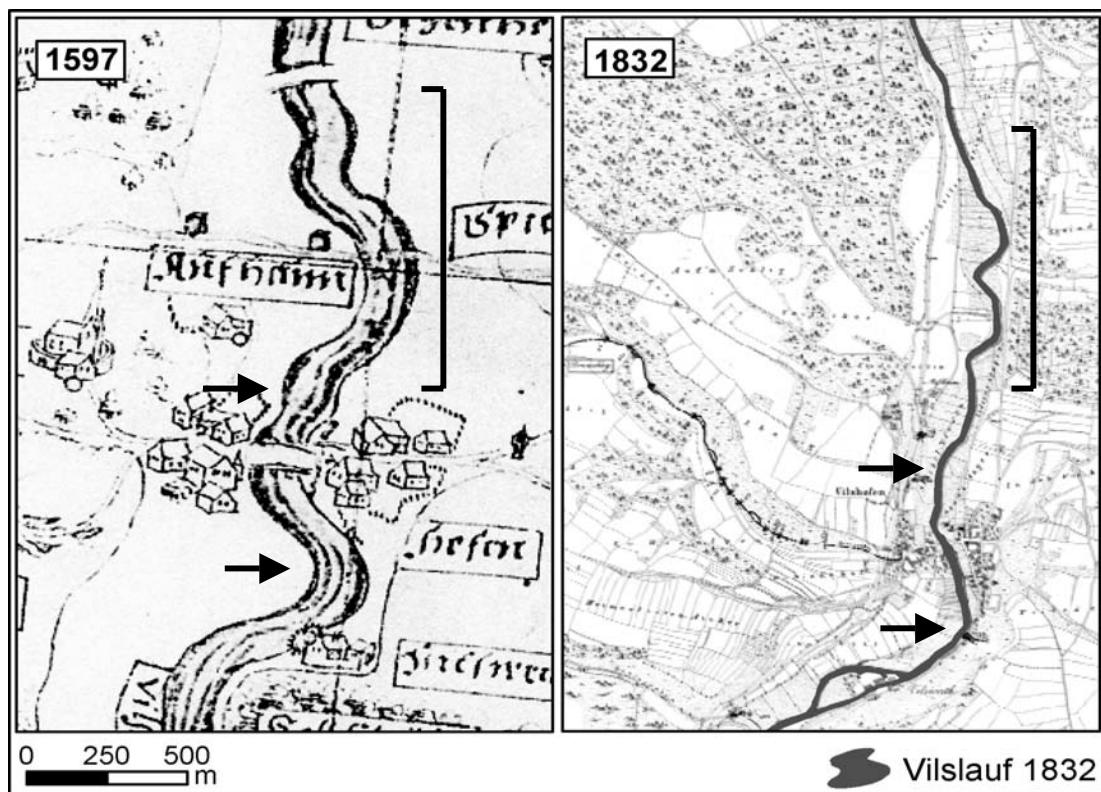
Abb. 6 Vergleich der Tabella Topographica (BayHStA Plansammlung 10856) mit der Uraufnahme (©, LVG Bayern) anhand des Vilslaufs zwischen Sieghofen und Vilswörth. Sich entsprechende Streckenabschnitte sind mit Pfeilen markiert.

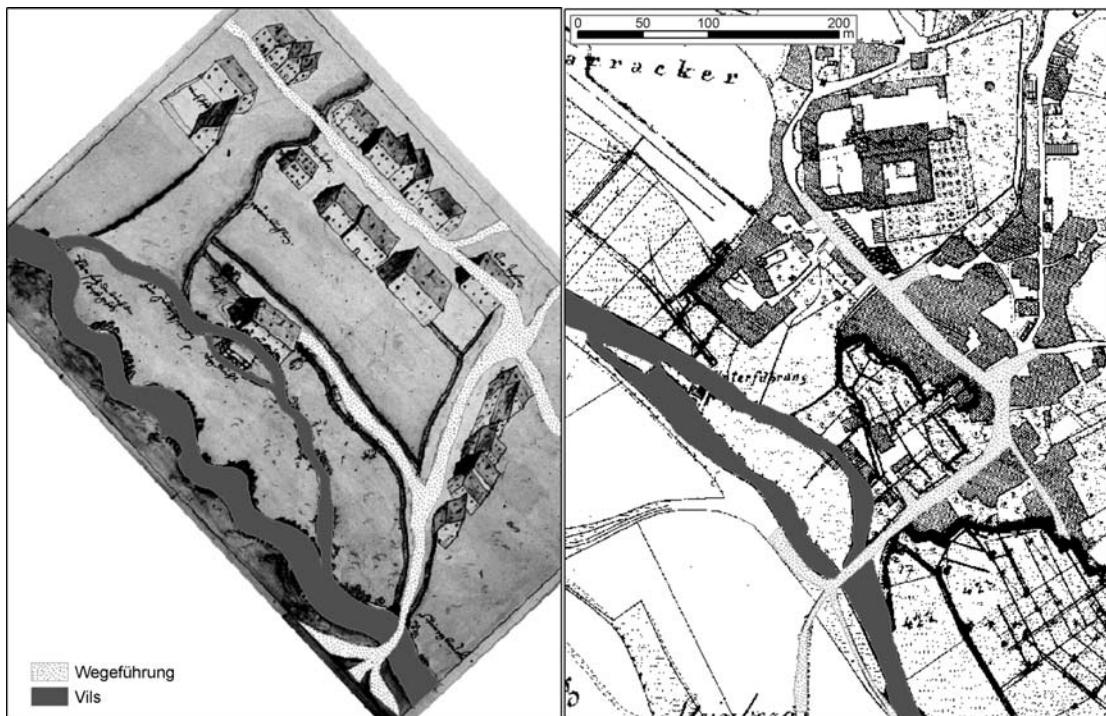
Abb. 7: Übereinstimmung von Wegeverlauf und Wehrsituuation 1614 und 1832 trotz perspektivischer Verzerrung (Karten: StA Amberg Plansammlung 295 und © Uraufnahme, LVG Bayern).

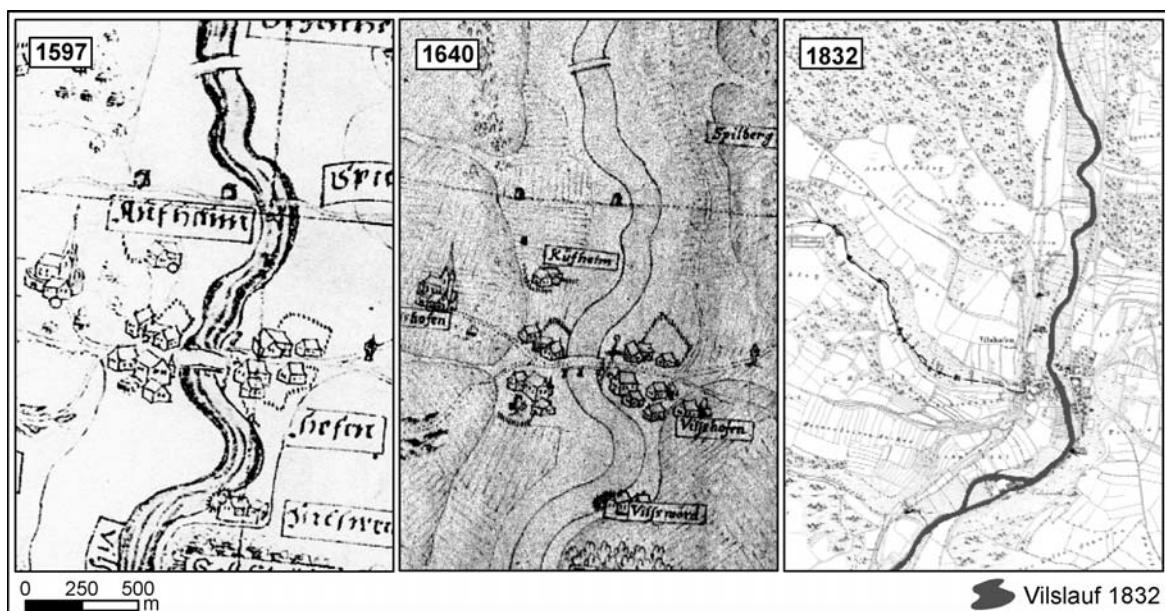
Abb. 8: Gegenüberstellung der Tabella Topographica mit Stangs Karte von 1640 und der bayerischen Uraufnahme.

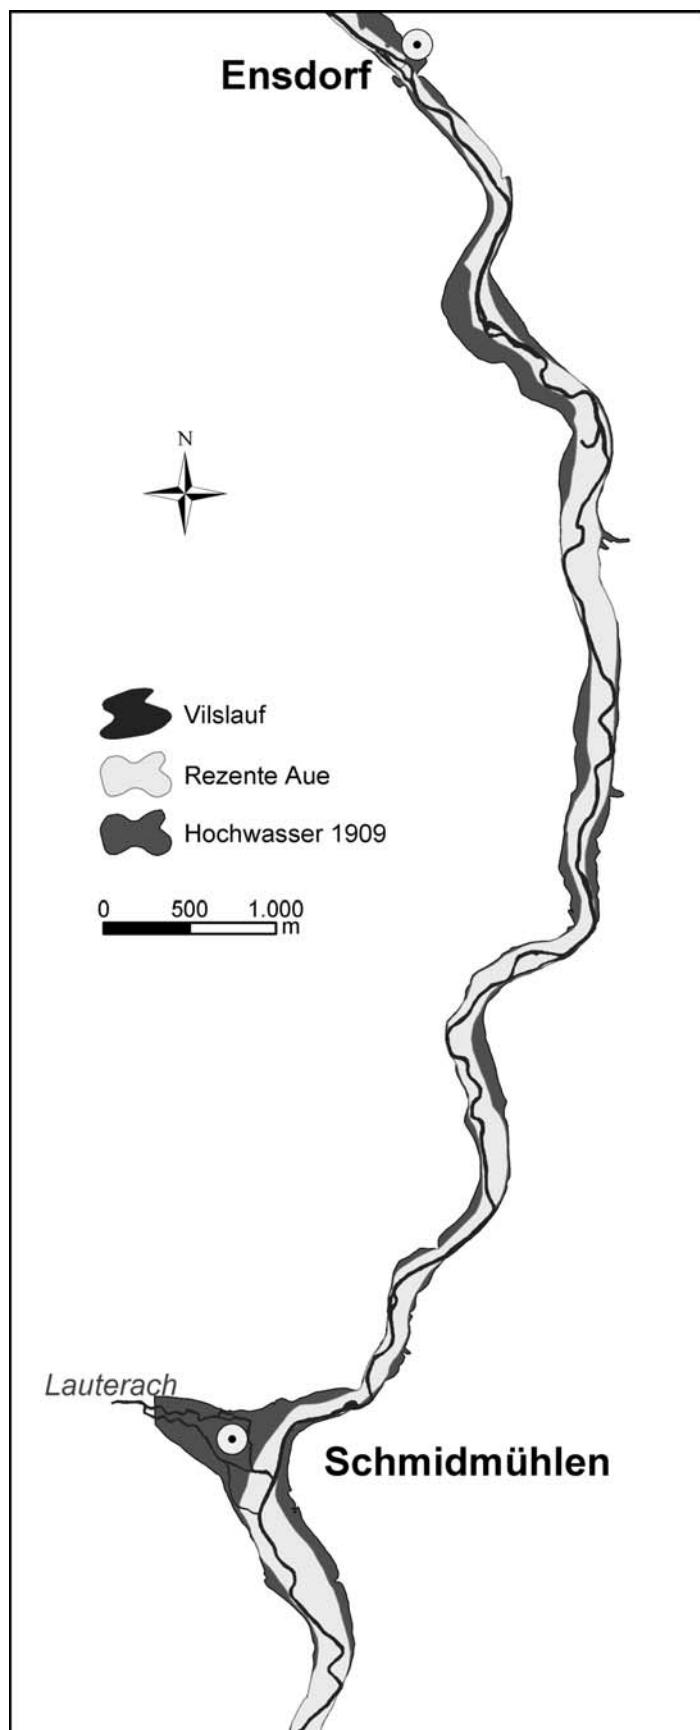
Abb. 10: Gegenüberstellung der rezenten Aue mit den vom WWA Amberg erfassten Grenzen des Hochwassers von 1909.

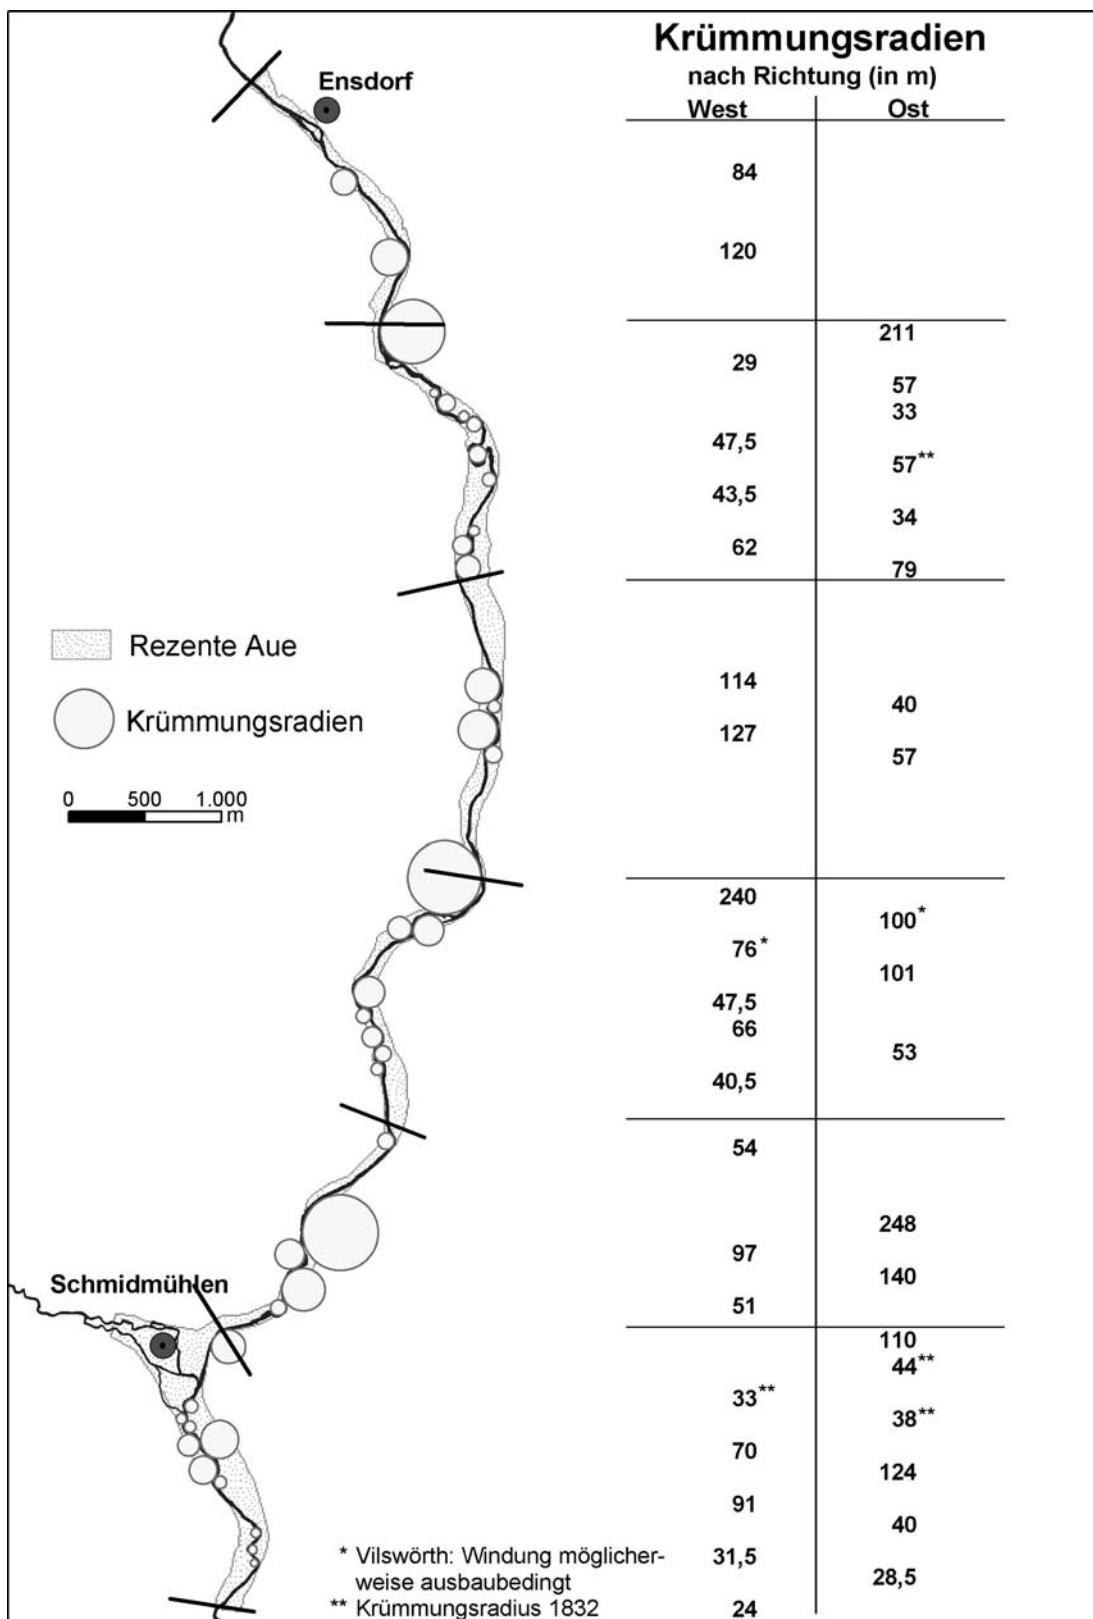
Abb. 11: Übersicht der Krümmungsradien der Vils – unverändert seit 1832 (außer:
** - heute begradigt).

Der Krümmungsradius gilt als Maß für das Verlagerungspotenzial eines Gewässers. Die Radien der Vilswindungen reichen von 24 bis 248 m (Abb. 11). Nach HICKIN & NANSON (1984) liegen die größten Ufererosionsraten bei einem Verhältnis von Radius zu Gerinnebreite zwischen 2,0 und 3,0. Sowohl darüber hinaus als auch darunter nimmt die Erosion deutlich ab. Dies bedeutet, dass der kritische Krümmungsradius an der Vils in 14 von 41 Windungen erreicht wird (vgl. Tab. 9). Demnach sind ca. 65 % der Windungen stabil. Drei der kritischen Windungen südlich Schmidmühlen wurden begradigt, neun sind durch Ufersicherungen befestigt, die heute zum Teil verfallen sind. Nur zwei Mäanderkrümmungen zeigten bei der Kartierung im Jahre 2002 Uferabbrüche bei verfallener Uferbefestigung. Sie befinden sich in den Unterabschnitten 2 und 3 und liegen mit den Werten 2,0 und 3,0 (Krümmung zur Gewässerbreite) randlich des Erosionskriteriums.

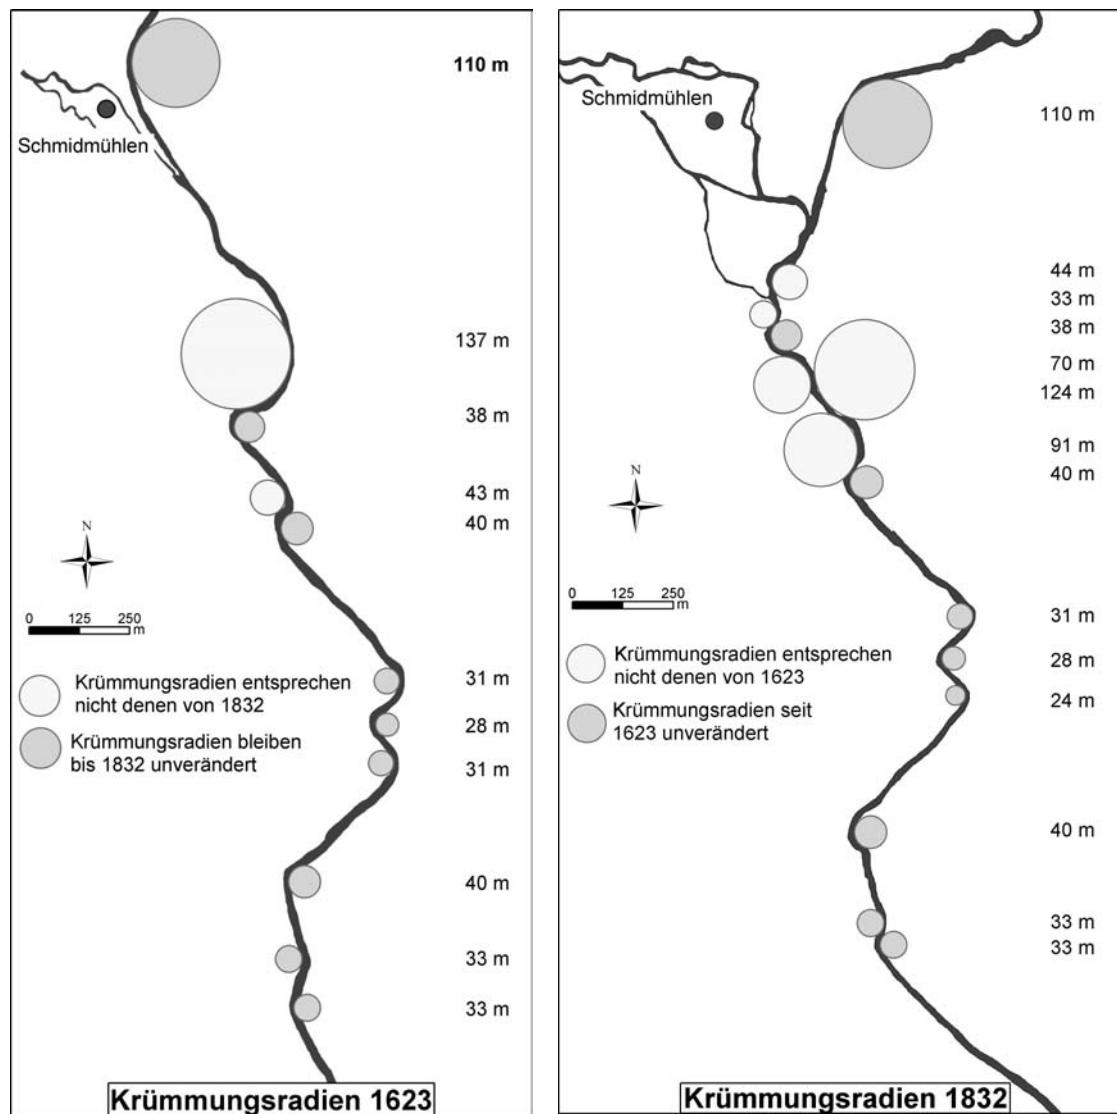
Abb. 12: Vergleich der Krümmungsradien der Gerinnedarstellungen von 1623 und 1832.

sich bereits die leichten Unterschiede zwischen Altkarte und Uraufnahme wider. Besonders deutlich werden sowohl die Differenzen als auch die Gemeinsamkeiten in der Betrachtung der Krümmungsradien. Abb. 12 zeigt eine direkte Gegenüberstellung der Krümmungsradien von 1623 und 1832. Die dunklen Kreise zeigen die Radien, die in beiden Karten identisch sind, die hellen Kreise die Unterschiede.

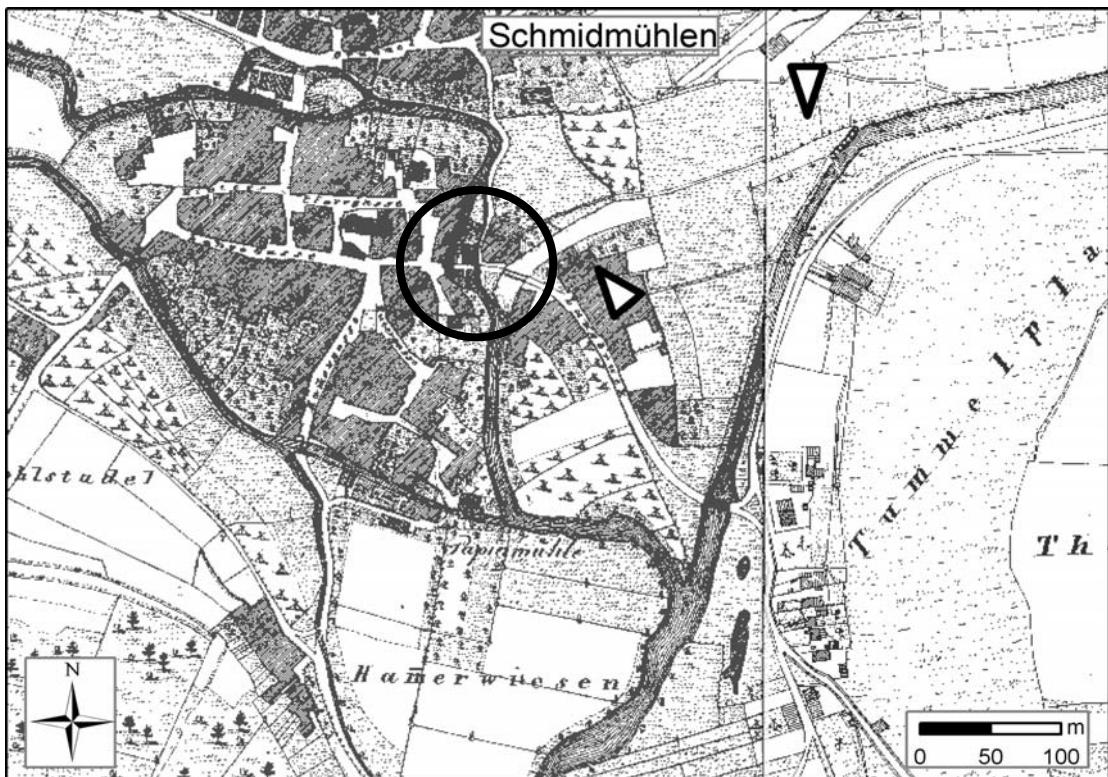
Abb. 13: Erkennbarer Altlauf der Vils bei Schmidmühlen (siehe Pfeile), Uraufnahme von 1832.

Es ist nun die Frage zu stellen, ob es sich bei der auffälligen Differenz der Karten im Mäanderbogen südlich Schmidmühlen um eine korrekte Wiedergabe der im 17. Jh. bestehenden Situation handelt oder ob möglicherweise der oberhalb gelegene Bruch in der Zeichenperspektive zu einer Laufanpassung geführt hat.

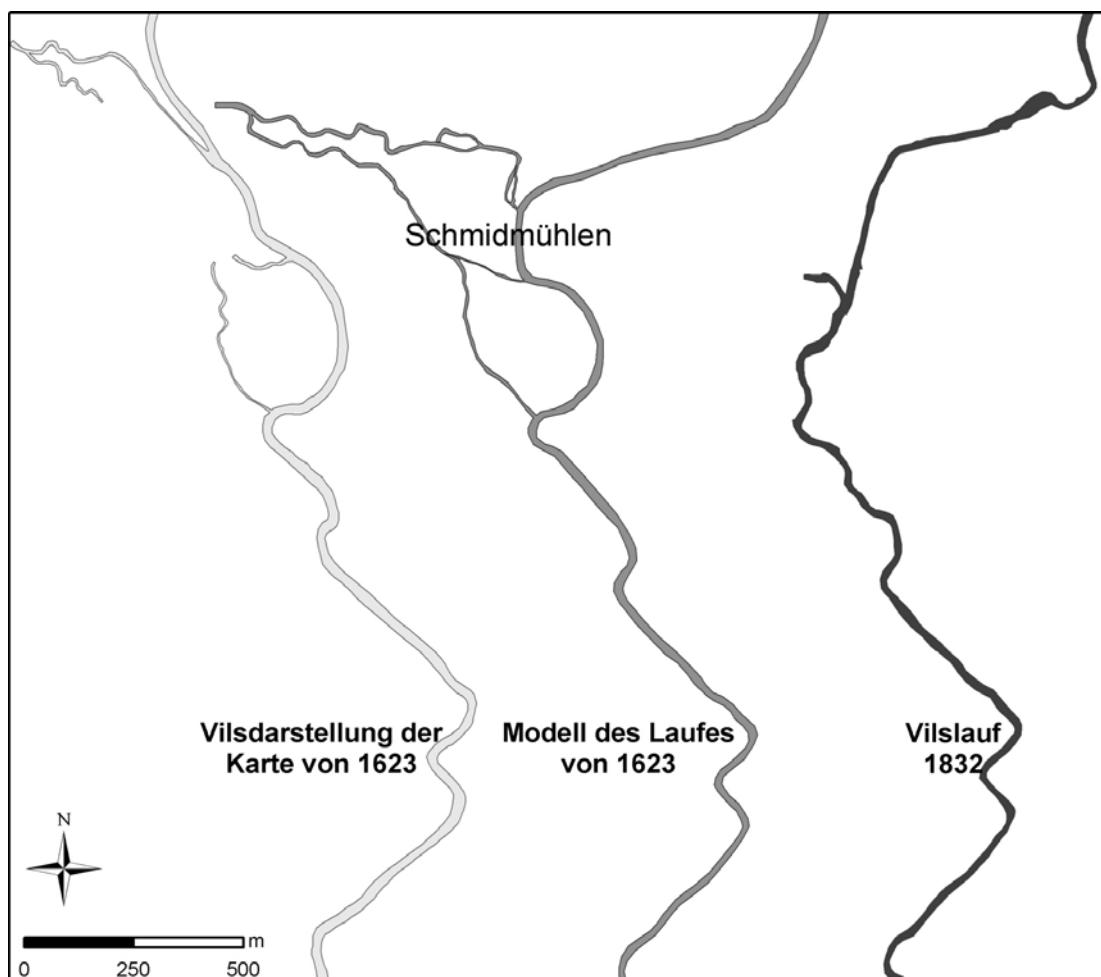
Abb. 14: Modellierung des Vilslaufes um 1623 und Vergleich mit dem Lauf von 1832.

Der Altlauf im Ortszentrum lässt sich auf Basis der Uraufnahme rekonstruieren. Mithilfe dieser Rekonstruktion und der Vilsdarstellung aus der Altkarte lässt sich der realistische Lauf von 1623 modellieren. Abb. 14 zeigt in der Gegenüberstellung die teilweise verzerrte Originaldarstellung der Vils von 1623, das beschriebene Modell sowie den Lauf von 1832. Das Modell bestätigt noch einmal deutlich, dass es sich bei der Karte von 1623 um die korrekte Wiedergabe der historischen Situation handelt. Lediglich die perspektivische Verzerrung am oberen Ende der Karte führt zu einer leicht veränderten Laufdarstellung nördlich von Schmidmühlen (vgl. Anhang II-4, S. 137).

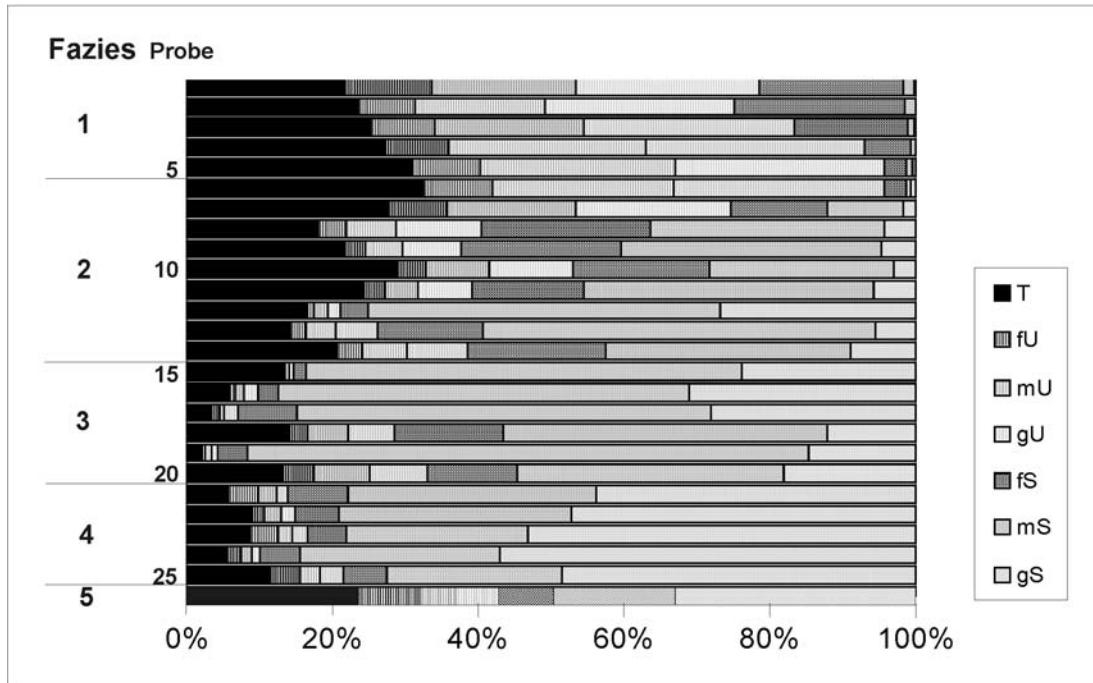
Abb. 15: Korngrößenverteilung des Feinbodens - Bohrprofil 6637-110.

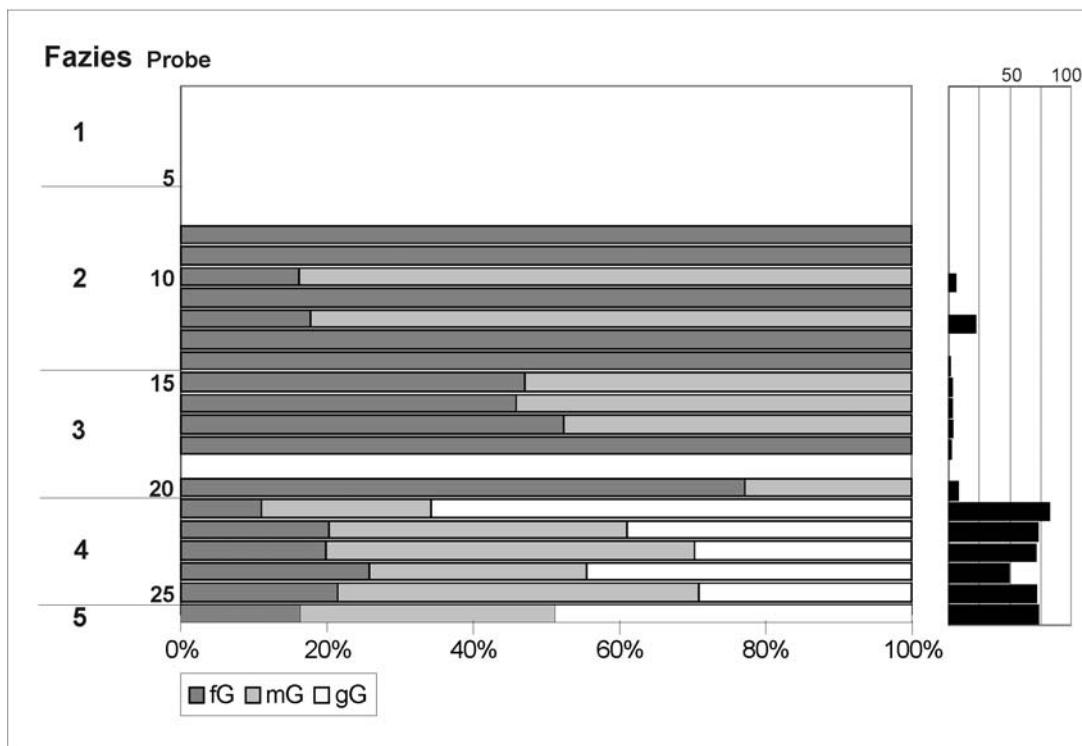
Abb. 16: Größenverteilung des Skeletts und prozentualer Anteil an der Gesamtprobe - Bohrprofil 6637-110 (Proben, deren Grobbodenanteil unter einem Prozent liegt, sind nicht aufgeführt).

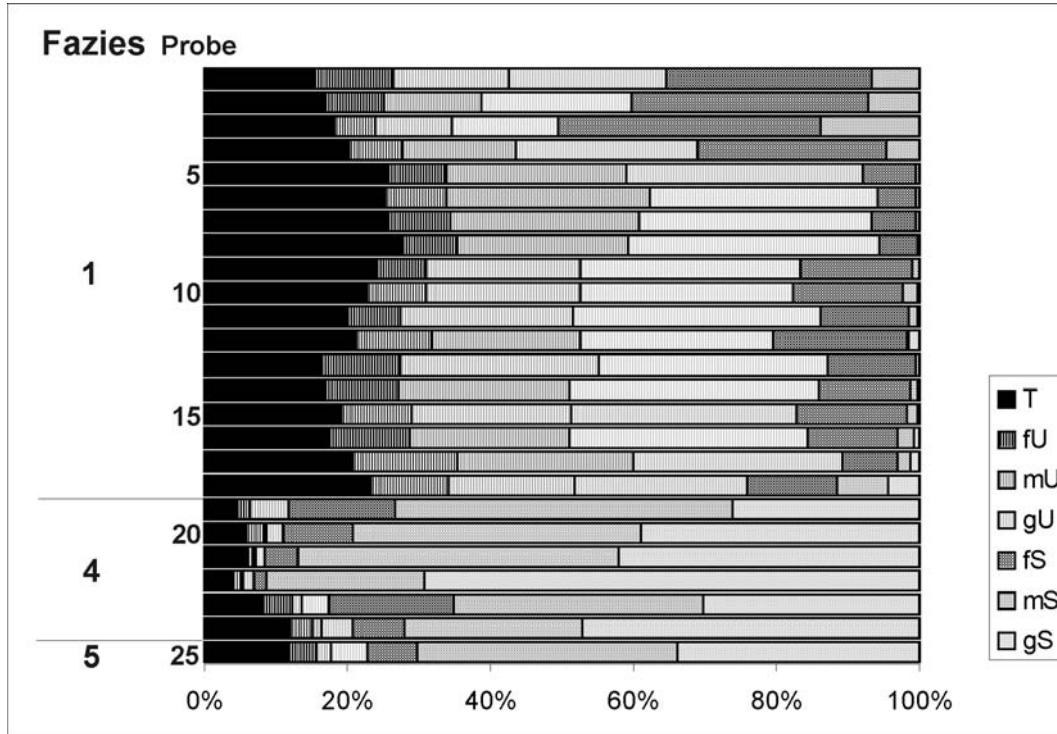
Abb. 17: Korngrößenverteilung des Feinbodens - Bohrprofil 6637-109.

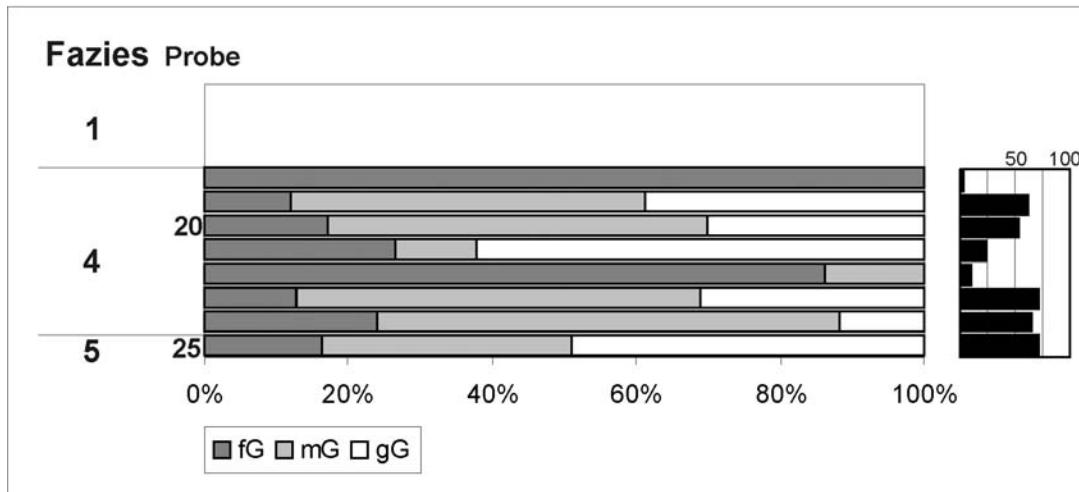
Abb. 18: Größenverteilung des Skeletts und prozentualer Anteil an der Gesamtprobe - Bohrprofil 6637-109.

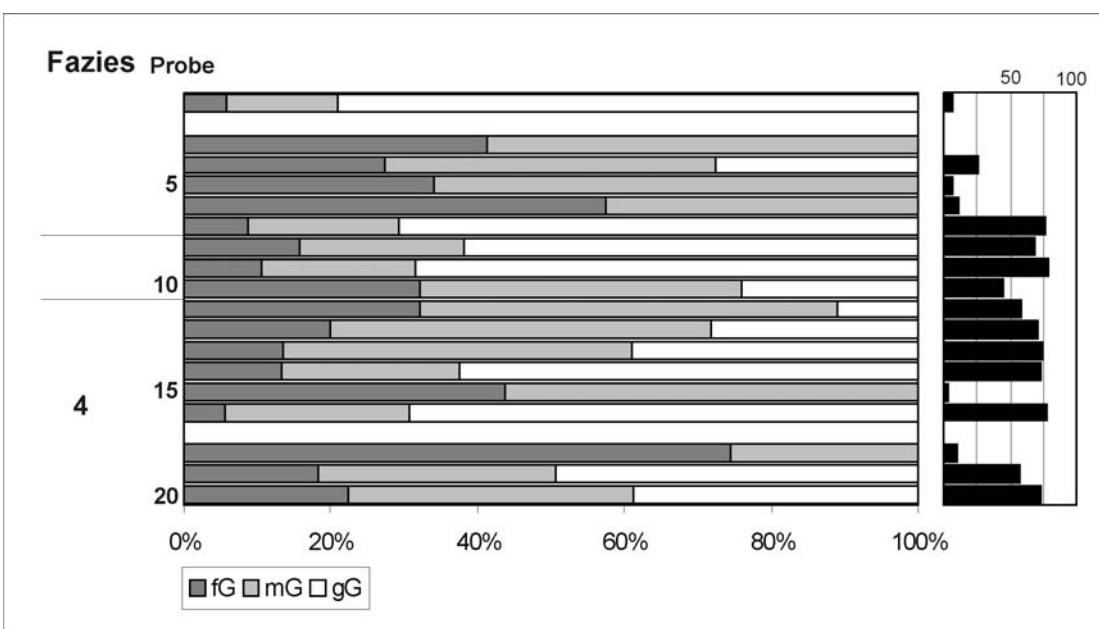
Abb. 22: Größenverteilung des Skeletts und prozentualer Anteil an der Gesamtprobe - Bohrprofil 6637-114.

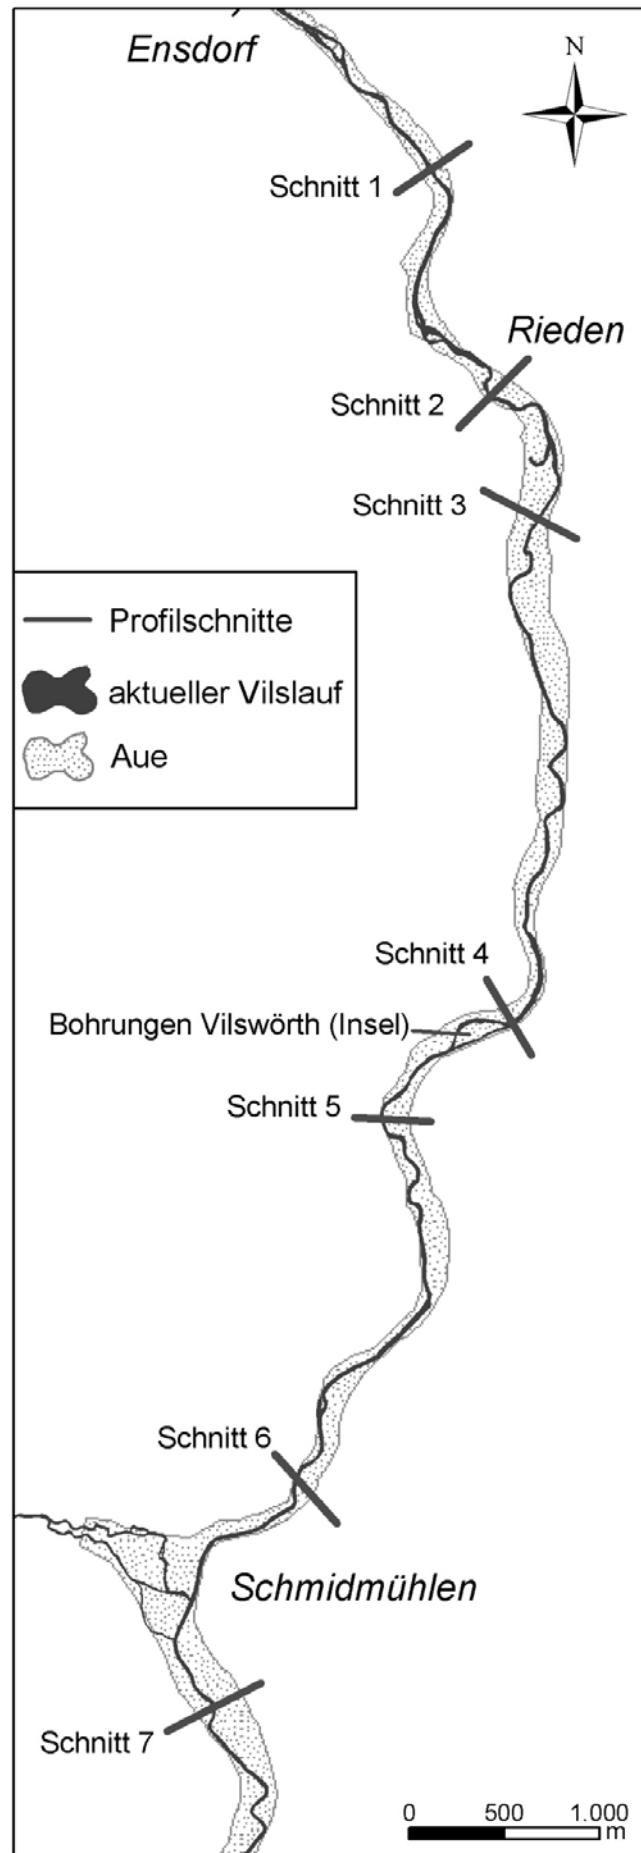
Abb. 23: Lage der Profilschnitte.

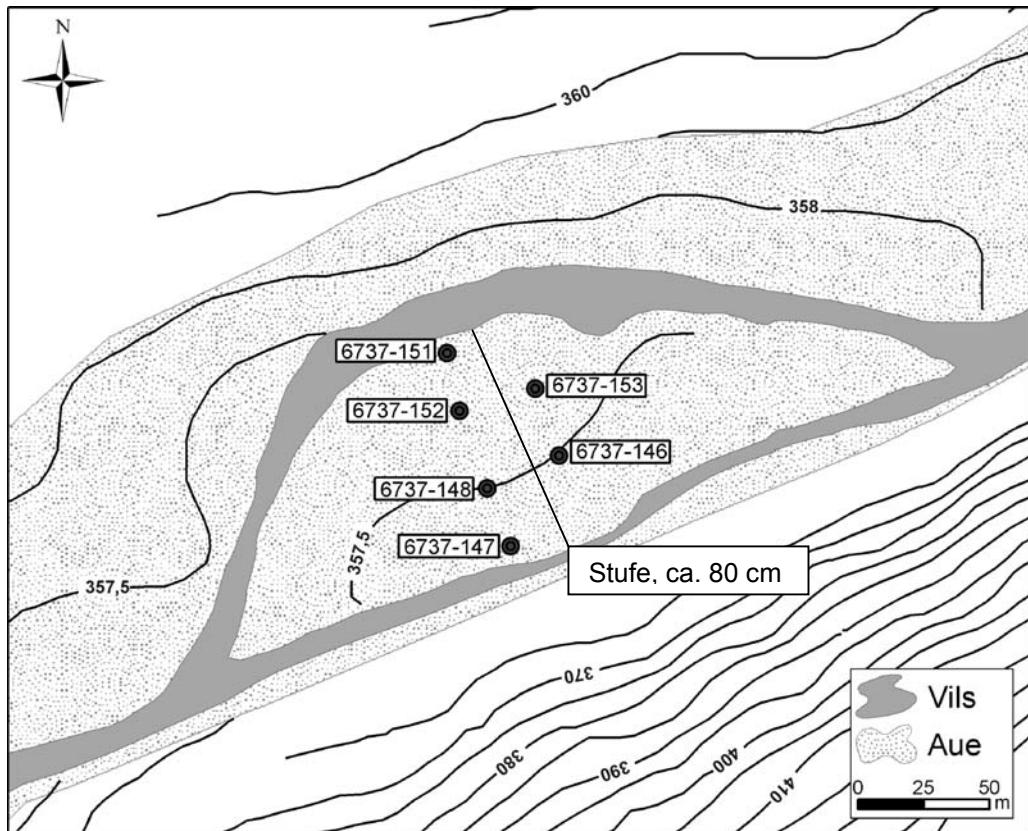
Abb. 24: Profilnummern der Bohrungen auf der Insel Vilswörth (© Höhenlinienkarte, LVG Bayern).

Auelehm über. Auelehm 1 lässt sich in 6737-147 und -148 abgrenzen. Die beiden östlichen Profile 6737-146 und -153 liegen auf einer Stufe mit dem Hammerwerk. Die Stufenhöhe gegenüber dem tiefer liegenden Gelände beträgt ca. 80 cm. Das Profil 6737-146 weist in einer Tiefe von 80 cm einen fAhHorizont auf, der in etwa auf einer Höhe mit den Ah-Horizonten der Bohrungen 6737-147, 148, 151 und 152 liegt. Die Stufe zeigt demnach eine künstliche Aufhöhung der östlichen Inselhälfte an.

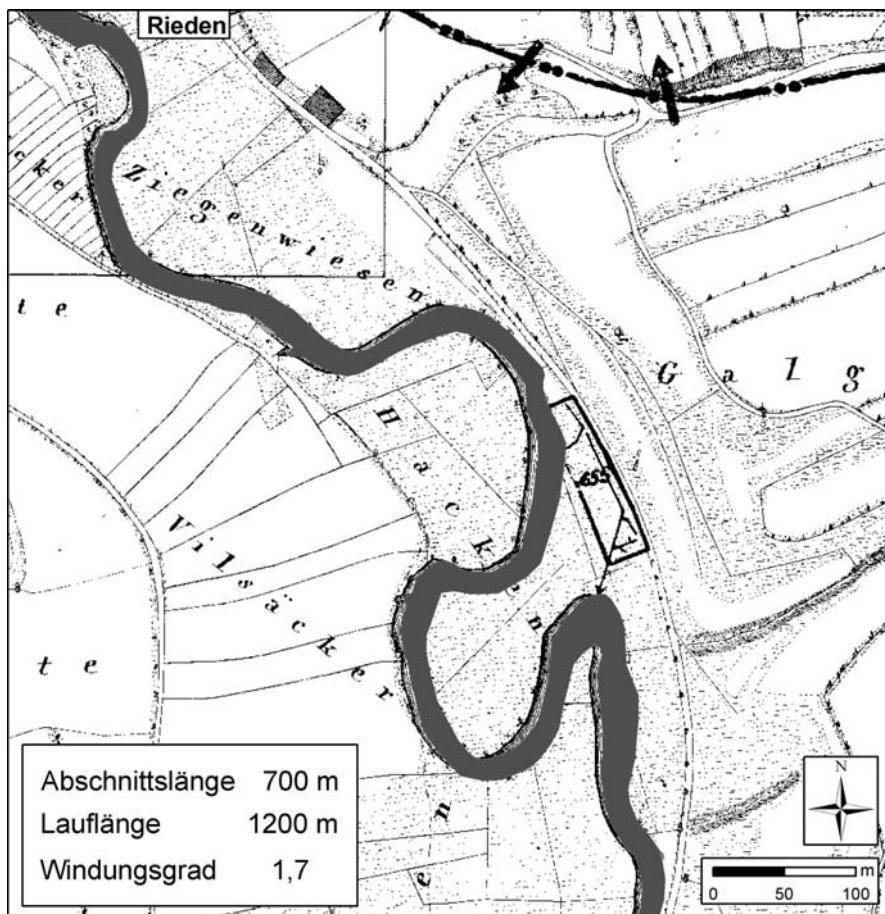
Abb. 25: Hoher Windungsgrad der Vils südlich Rieden (© Uraufnahme, LVG Bayern).
