## 위성사진을 활용한 북한 지역 광산의 광해 현황 연구

### Investigating the Status of Mine Hazards in North Korea Using Satellite Pictures

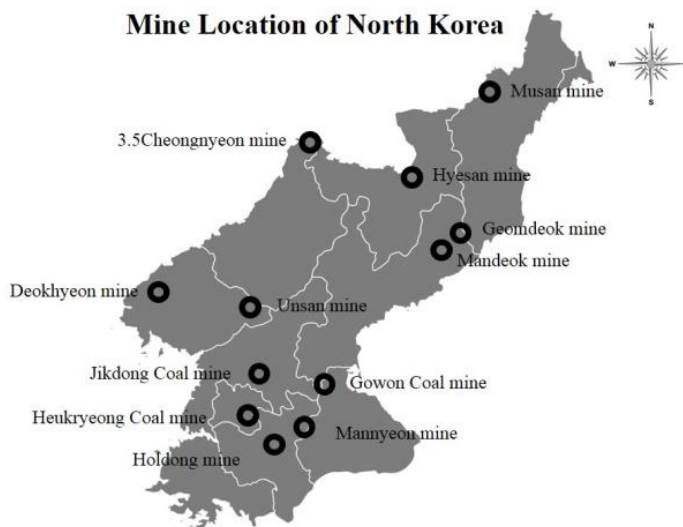
Fig. 1. Distribution of 12 mines in this study.

북한 광산지역의 광해 실태를 명확히 파악하기 위해서는 모든 광산에 대한 광해실태조사가 필요하지만, 본 연구에서는 이들 728개의 광산 중 광산의 대표성, 위치 정보 확보의 용이성, 광종, 지역적 분포 등을 고려하여 Fig. 1과 같이 12개의 광산을 선정하였다. 선정된 광산은 석탄광산 3개소, 철광산 3개소, 금·은광산 2개소, 구리광산 2개소, 연·아연광산 1개소, 중석광산 1개소의 북한내 대표적 광산이다. 탄광의 경우 북한내 대표적 탄좌인 순천지구, 함남지구,

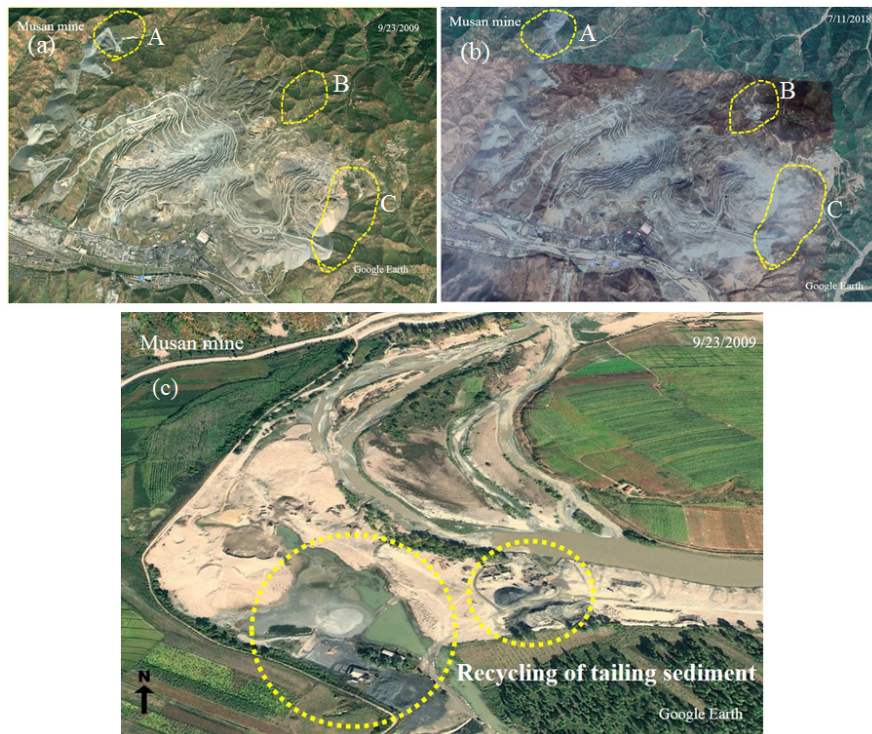
Fig. 2. Open-Pit mining (a,b) and Recycling of tailing sediment (c) at the Musan iron mine.

있음을 확인할 수 있었다(1a, 2b) 폐석 적치량이 지속적으로 증가하고 있었으며(Fig. 2 A-B-C지역), 광물찌꺼기가 하천으로 유출되고 있었다. 특히 하천으로 유출된 광물찌꺼기를 회수하는 모습도 확인되었다(Fig. 2c). 기존의 연구자료(Cho and Lee 2017, Myeong, 2018)에서 두만강 광산 주변을 통과하는 경우 광물찌꺼기 유실이 되고, 수질 오염이 심각해지고 있다는 연구내용과 일치한다.

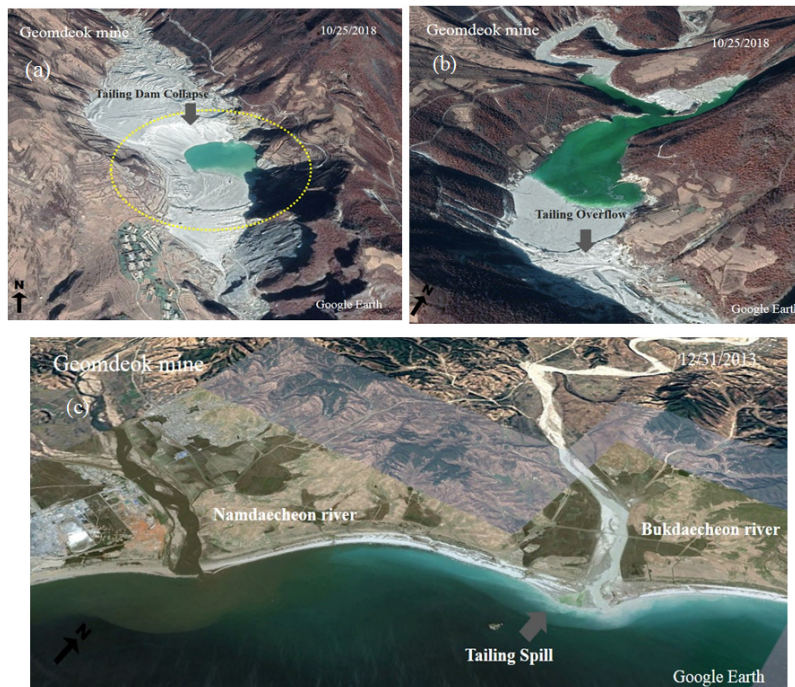
Fig. 3. Tailing dam failure (a), new tailing dam (b), and discharge of mine tailings to the East Sea (c) at the Geomdeok mine.

검덕광산의 경우, 제1광물찌꺼기 적치장에서 붕괴사고가 있었던 것이 확인되었으며(Fig. 3a), 제1광물찌꺼기 적치장을 대체하기 위하여 신규 적치장이 건설되었다(Fig. 3b). 또한 검덕광산 및 인근의 룡량광산 등에서도 광물찌꺼기가 지속적으로 유출되고 있었다. 단천시에 있는 남대천 및 북대천의 하구의 모습을 비교해 보면, 침전물의 색이 다

름을 볼 수 있다. 즉, 광물찌꺼기가 북대천을 따라 해안까지 50km 이상 유실되어 있음을 확인하였다(Fig. 3c).

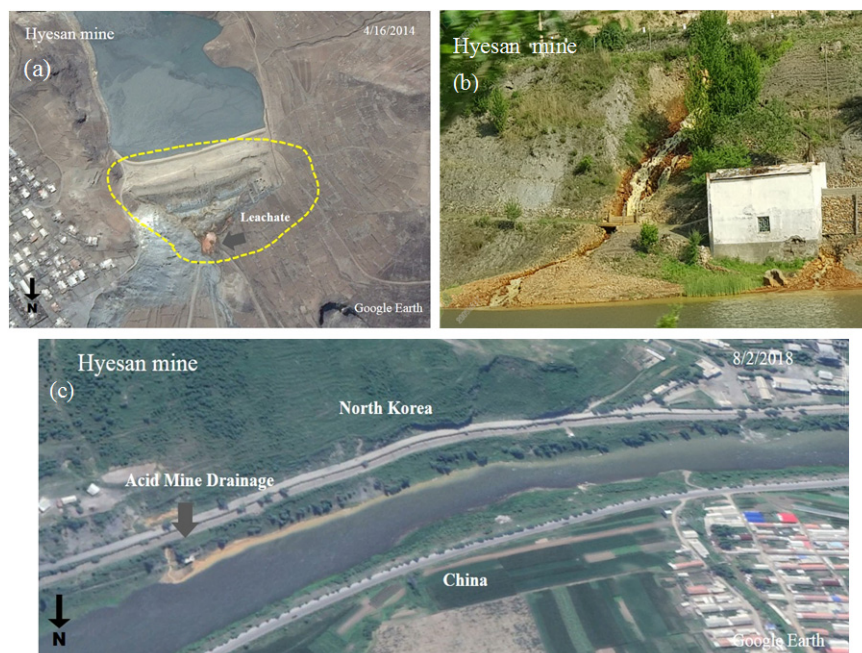
혜산광산의 경우 광물찌꺼기 적치장의 법면 침식이 확인되었으며, 적치담 하부에서 침출수가 유출되고 있었다(Fig. 4a). 또한 압록강 유역으로 광산배수를 방출하고 있었다(Fig. 4b, 4c).

**Fig. 4.** Leachate from tailing (a) and mine drainage (b) at the Hyesan Cu mine, and ‘Yellow boy’ phenomenon in the Ablok River which is located downstream of the mine (c)

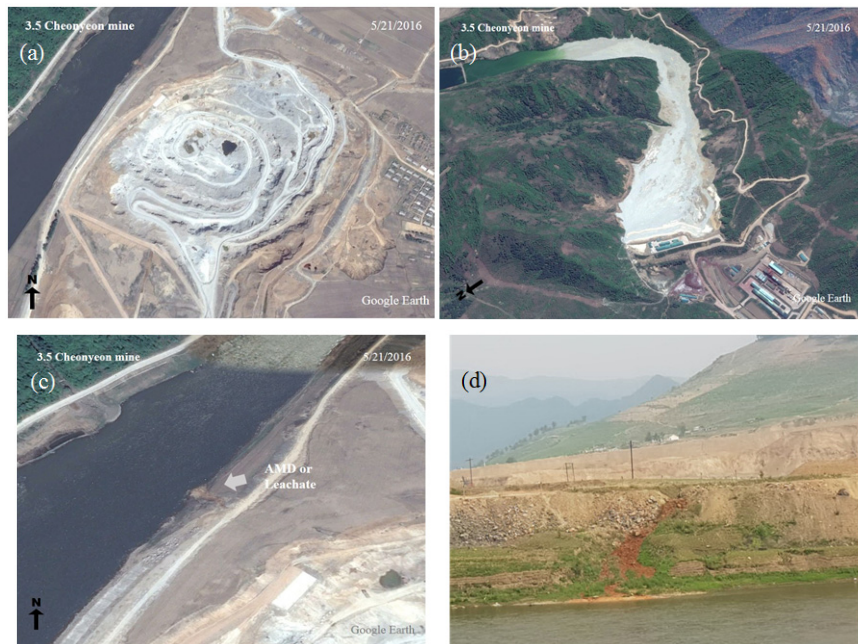
“3월5일 청년광산”에서는 노천채굴이 진행되고 있으며

(Fig. 6a), 채굴적으로부터 남쪽 3.5km 지점에는 광물찌꺼기 적치장이 위치해 있다(Fig. 6b). 하천 범람을 방지하기 위하여 하천 주변에 폐석을 방치하거나 사용하고 있었으며, 일부 구간에서 침출수가 확인되었다(Fig. 6c, 6d).

Fig. 6. Open-pit mining (a) and Tailing dam (b) at the Cheongnyeon mine, Mine drainage (c, d) occurring in the Cheongnyeon mine area.

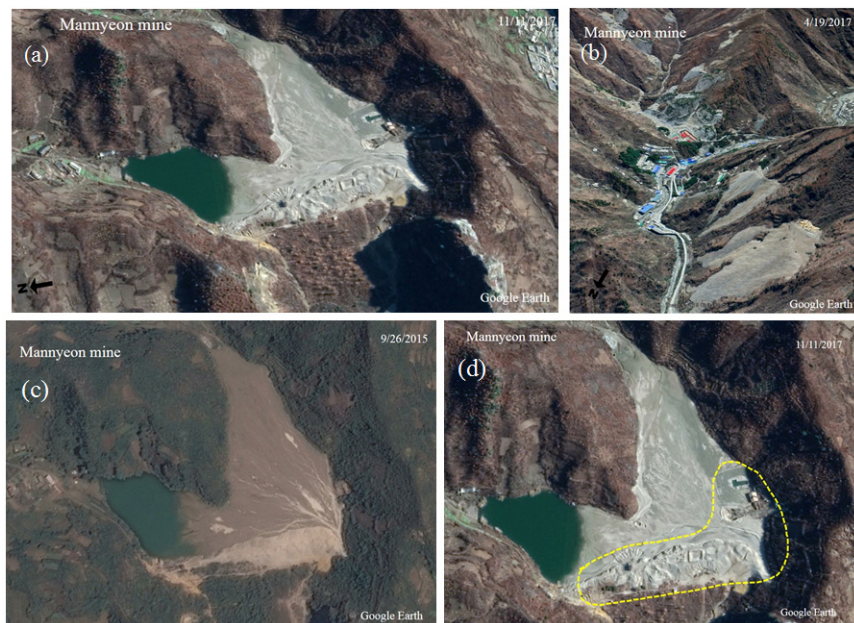
만년광산은 북한의 최대 중석광상 부존지역인 황해북도 신평군 만년로동자구에 위치해 있다. 광종은 텅스텐(-철, 동, 망간)으로 1940년대부터 개발이 시작되었다. 매장량은 약 2,000만톤( $WO_3$  0.8%)이며, 생산량은 2004년 기준으로 정광 2,538톤/년( $WO_3$  70%)을 생산한다(KORES, 2011). 만년광산의 경우, 2015년에는 광물찌꺼기 적치장 상부에

서 광물찌꺼기 적치외의 활동이 없었으나(Fig. 8c), 2017년에는 광물찌꺼기 적치장 상부에서 광물찌꺼기를 활용하기 위한 별도의 활동을 관찰할 수 있었다(Fig. 8d). 또한 폐석이 갭구 주변에 유실방지 시설 없이 적치되고 있었다(Fig. 8b).

Fig. 8. Tailing dam (a) and waste rock dumps (b), Upper side of tailing dam in 2015 (c) and in 2017 (d) at the Mannycon mine.

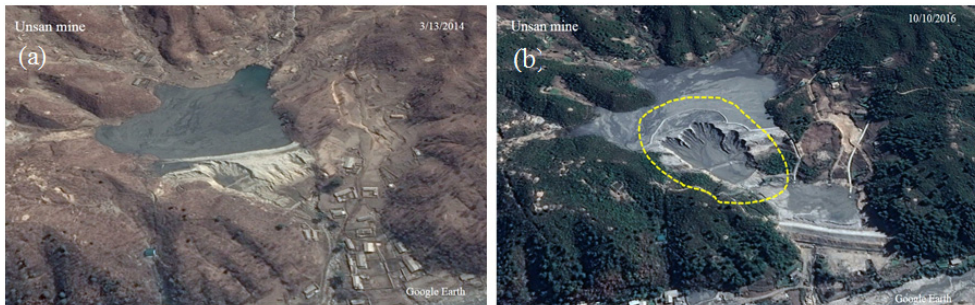
운산광산의 광물찌꺼기 적치장은 2006년 광물생산 재개 이후 설치되었으며, 2014년에는 적치장에서 붕괴가 관찰되었으나(Fig. 9a), 지속적인 붕괴를 막지 못하여 하부에 유실 방지용 댐을 신규로 건설하였다(Fig. 9b).

Fig. 9. Tailing dam in 2014 (a) and 2016 (b) at the Unsan mine
