## **Sicherungsmaßnahmen in den Altbergbauen Nassereith (Tirol) und Schlaining (Burgenland) unter besonderer Berücksichtigung der hydrogeologischen Verhältnisse**

**DIPL.-ING. E. ECKHART & DR. FRANZ RIEPLER**

Ehem.Voest-Alpine Erzberg GmbH & GWU Geologie-Wasser-Umwelt GmbH

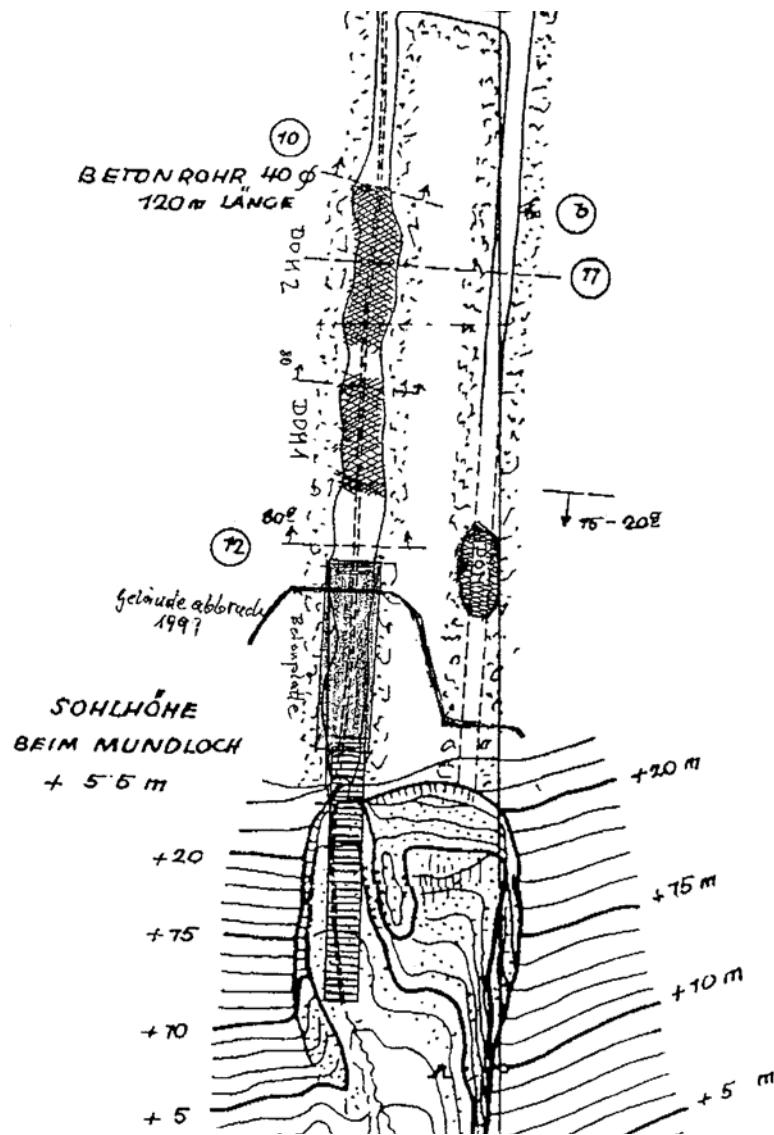
Abb.2 : Lageplan Mundlochbereich

Durch die Bergwasserexplosion entstand im Mundlochbereich ein Krater im Ausmaß von etwa 30-40 m Länge, 20-30 m Breite und bis zu 20 m Höhe. Der Ortsbefund nach dem Schadensereignis ergab ein offenes Stollenmundloch im östlichen Bereich des Kraters aus dem ein Bach mit >>100 l/s austrat, sowie einen Verbruch des westlichen Mundloches an dessen Sohle das Ableitungsrohr der Bergwässer erkennbar war

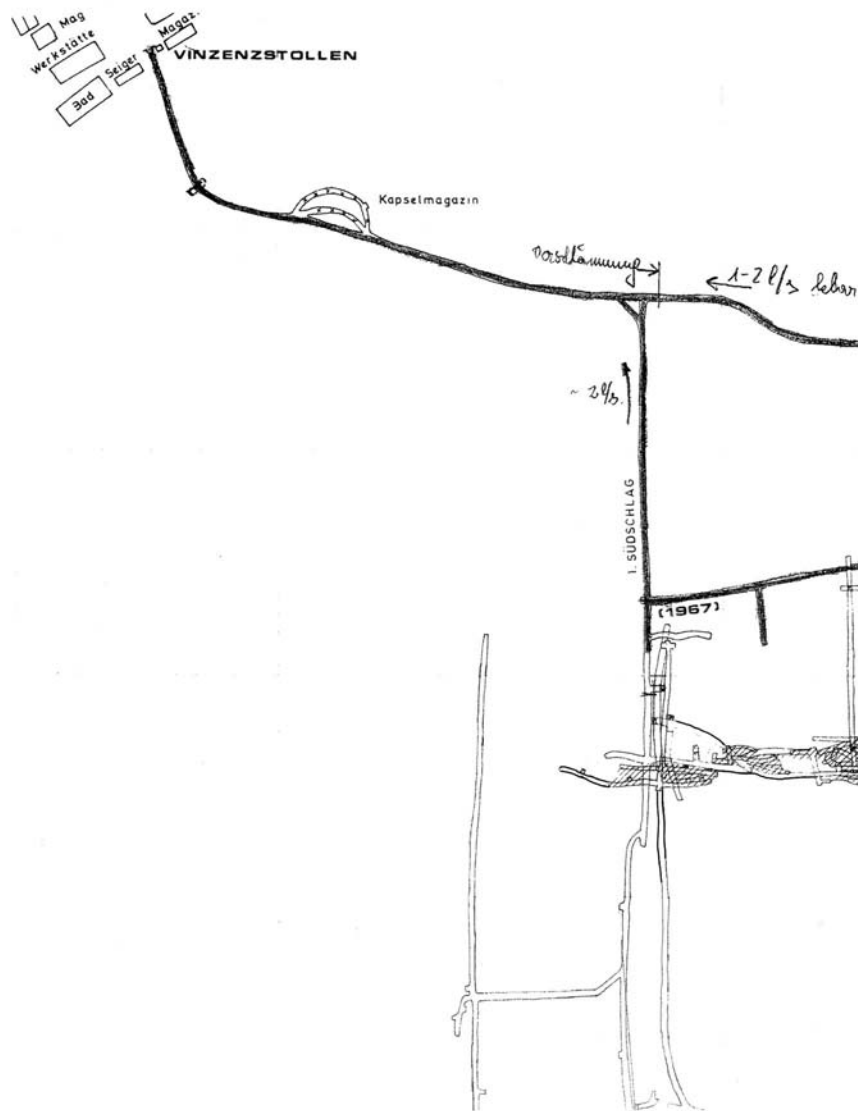
Abb.10 : Lageplan

Der Antimonerzbergbau Schlaining (Bergbauberechtigter: BBU i.L.) wurde am 30.11.1990 stillgelegt. Der Abschlussbetriebsplan wurde unter Festsetzung von Sicherungsmaßnahmen von der Berghauptmannschaft Wien am 06.01.1991 genehmigt. Als eine der Sicherungsmaßnahmen wurde verfügt, dass der Vinzenzstollen auf einer Länge von 70 m mit Bergen versetzt wurde. Die Ableitung der Bergwässer erfolgt über eine Rohrleitung in den Tauchenbach.

Am 23.06.1996 sowie am 20.04.1998 kam es bei der Einleitung der Grubenwässer in den Vorfluter Tauchenbach zu einer außergewöhnlichen Gewässerbelastung durch Eisenhydroxidschlämme mit erhöhtem Gehalt an Arsen, Antimon und Quecksilber.
