Bajtoš P, Pramuka S, Rapant S (2012) Vplyv ťažby nerastov na životné prostredie – Správa za rok 2011 [Impact of mineral extraction on the environment – Report for 2011], Report № ČMS Geologické faktory 04–207–2012. Ministerstvo Životného Prostredia Slovenskej Republiky | Sekcia Geológie a Prírodných Zdrojov | Štátny Geologický Ústav Dionýza Štúra | Regionálne Centrum Spišská Nová Ves, Spišská Nová Ves, 61 p

#### 4.8 Lokalita Nižná Slaná R8

### ***Inžinierskogeologické aspekty***

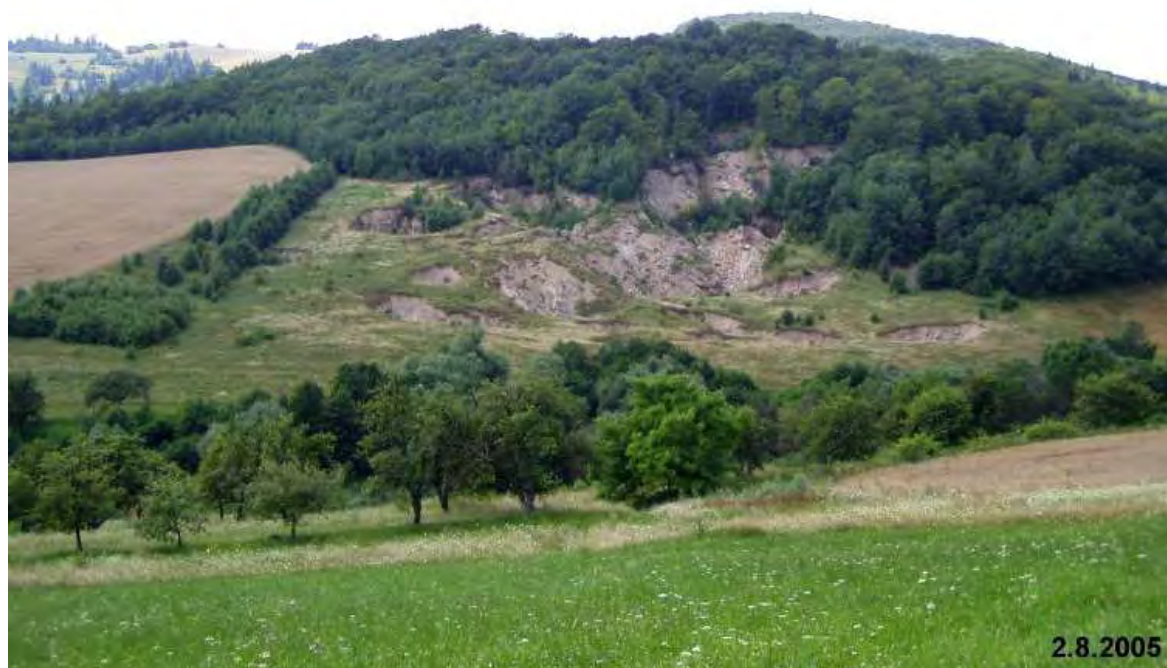
Rozsah závalov pre rok 2006 bol približne interpretovaný z ortofotomapy z r. 2006. Z mapy na obr. 21 je zrejmý výrazný nárast počtu novovzniknutých závalov. Z porovnania tohto stavu so súčasným stavom vidieť najmä tendenciu mierneho plošného rozširovania samotných závalov, avšak badateľný je aj prírastok závalov, a to závalu, ktorý prepojil súčasný zával Z5, výrazné rozšírenie závalov Z12 a Z17. Časový vývoj závalov Z16, Z18, Z19 a sčasti závalu Z10 nie je možné vyhodnotiť vzhľadom na ich situovanie v zalesnenom teréne. Z fotodokumentácie na obr. 22 až 25 je vidieť vývoj závalového pásma od roku 1995 až do roku 2014.

Obr. 23: Pohľad na oblasť závalov na ložisku Kobeliarovo z 2.8.2005 (foto: Stanislav Lukáč).

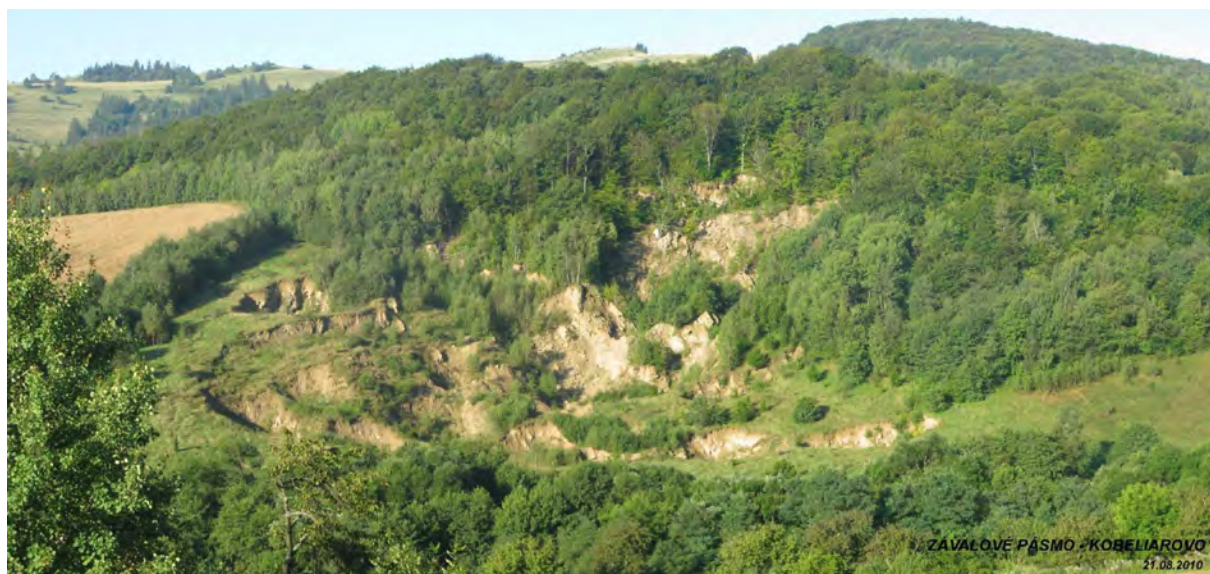
Obr. 24 : Pohľad na oblasť závalov na ložisku Kobeliarovo z 21.8.2010 (foto: Stanislav Lukáč).

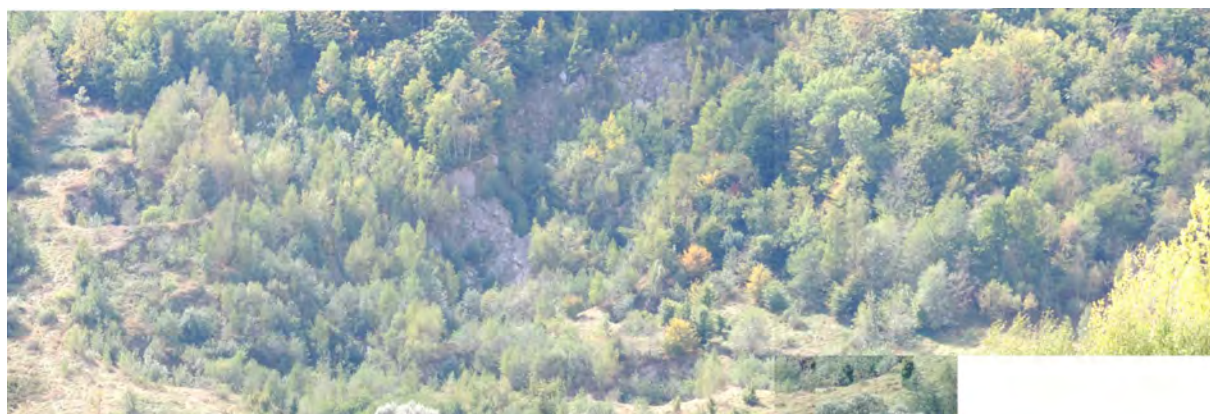
Obr. 25: Pohľad na oblasť závalov na ložisku Kobeliarovo z 8.9.2014.

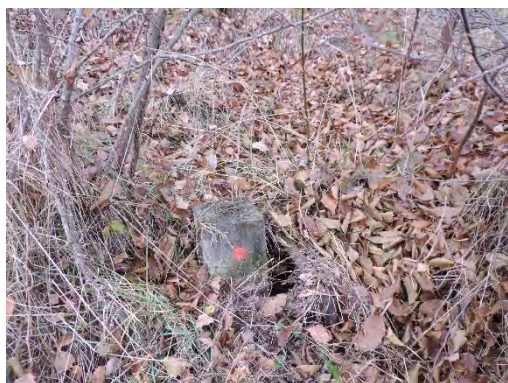
Vzhľadom na rozdielnosť doby sledovania a absencie meračských bodov v západnej časti sledovaného územia nie je možné určiť prognózy poklesávania územia. Rekognoskáciou terénu boli nájdené zatiaľ iba 2 meračské body, a to KV- 4 (obr. 28) a KV-8 (obr. 29).

Obr. 28: Pozorovací meračský bod KV-4.

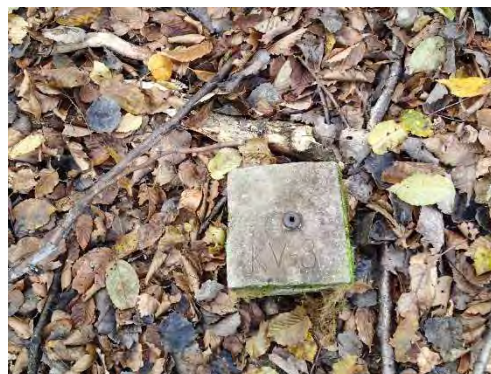
Obr. 29: Pozorovací meračský bod KV-8.

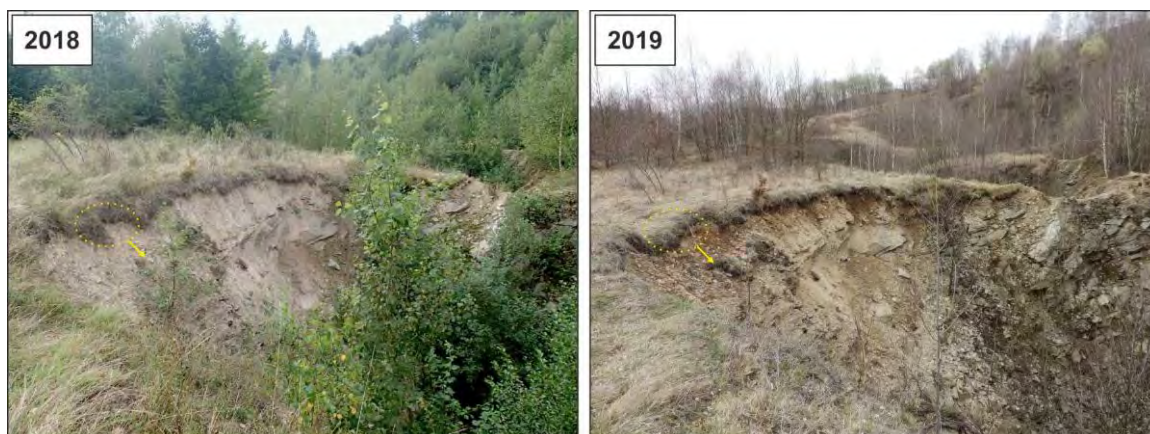
Obr. 44: Porovnávacie fotografické snímkovania závalového pásma v Kobeliarove z r. 2018 a z r. 2019 zo stanovísk: a) F1 s označením miesta osypávania sutí, b) F2, c) F3, d) F4, e) F5, f) F6, g) F6A, h) F7, i) F8, j) F9, k) F10, l) F11 s označením miesta otvorenia trhliny a detailom, m) F12, n) F13, o) F14, p) F15.

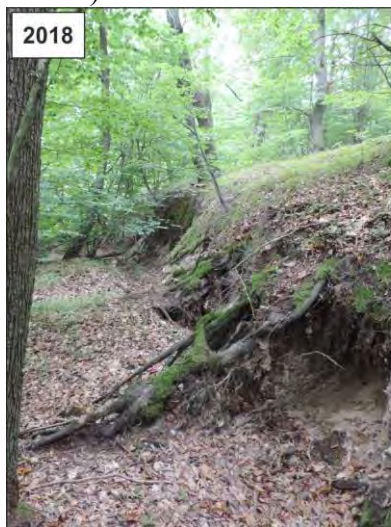
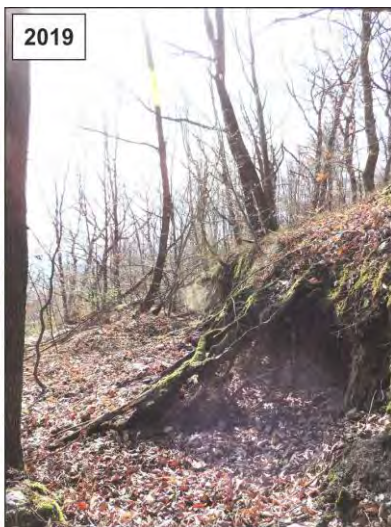
j)

depresia ako prejav otvorenosti trhliny je naďalej zasypávaná splazmi a osypmi deluviálnych zemín z hornej časti odlučnej plochy trhliny. Snímkovanie aktívnej poklesovo-ťahovej trhliny zo stanovišťa F9 nepreukázalo zmenu jej aktivity v porovnaním s r. 2018 (obr. 44j). Na výraznej ťahovej trhline nebola, podľa porovnávacieho snímkovania jej SV ukončenia zo stanovišťa F10 (obr. 44k), zaznamenaná pozorovateľná progresivita v jej aktivite. Východne od tejto trhliny boli pri rekognoskácii v r. 2019 spozorované sporadicky otvorené úseky novej ťahovej *trhliny* 6 (obr. 41). Vo svojom priebehu je sporadicky otvorená až do 0,4 m. Trhlina má S – J orientáciu. Ťahová trhlina snímkovaná zo stanovišťa F11 (obr. 44l) smerovo nadväzuje na trhlinu snímkovanú zo stanovišťa F10. Porovnávacie snímkovanie a terénna rekognoskácia poukázali na pozorovateľné prehlbovanie otvoru v trhline šírky cca 0,3 m v jej juhozápadnom ukončení, pričom jej otvorenosť bola pozorovaná do hĺbky cca 3 m.

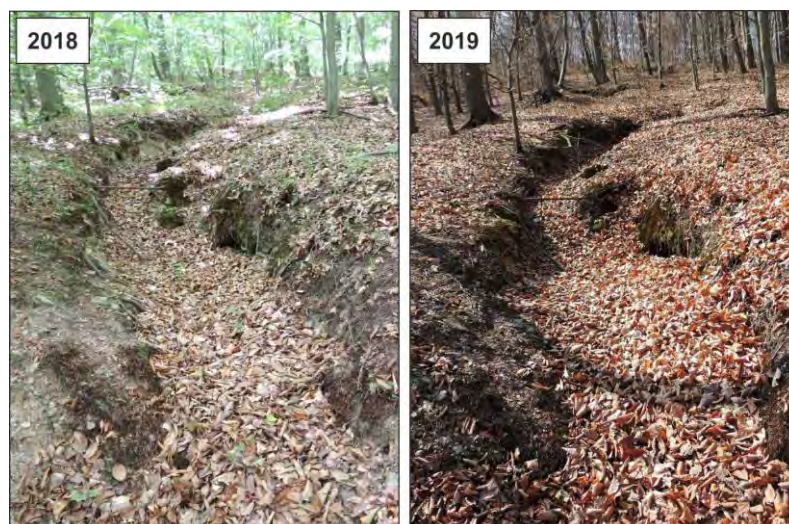
o)

Na výraznej ťahovej trhlne snímkovanej zo stanovišťa F13 neboli zaregistrované pozorovateľné zmeny v jej aktivite (obr. 44n). Podobne neboli zaznamenané zmeny v aktivite na ťahovej trhlne snímkovanej zo stanovišťa F14 (obr. 44o) a ťahovo-poklesovej trhlne snímkovanej zo stanovišťa F15 (obr. 44p).
