# Hydrogeologische Probenahmestellen in der Troianischen Landschaft

## ZUSAMMENFASSUNG

Es werden alle 205 zwischen den Jahren 2001 und 2003 hydrogeologisch beprobenen Messstellen im Historischen Nationalpark Troia und dessen Umfeld beschrieben und die wichtigsten physiko-chemischen Wasserparameter aufgelistet. Eine Übersicht der wichtigsten Messstellentypen wird gegeben und deren wichtigsten Merkmale werden beschrieben.

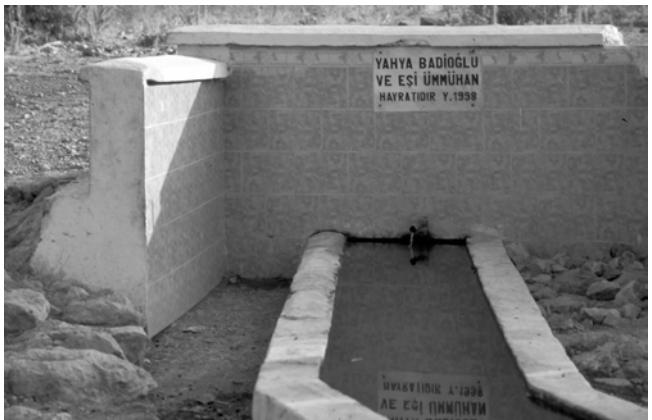
Abb. 1: Gekachelter Brunnen BAU an der Straße von Akçapınar nach Civler mit eingelassener Inschrift und Metallrohr als Auslauf.

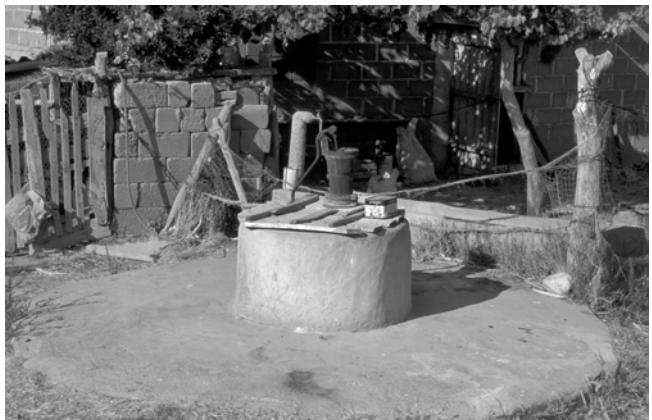
Abb. 2: Typischer Schachtbrunnen BBL im Vordergrund und Wasserhahn BBK der Ortswasserleitung von Kalafatlı im Hintergrund.

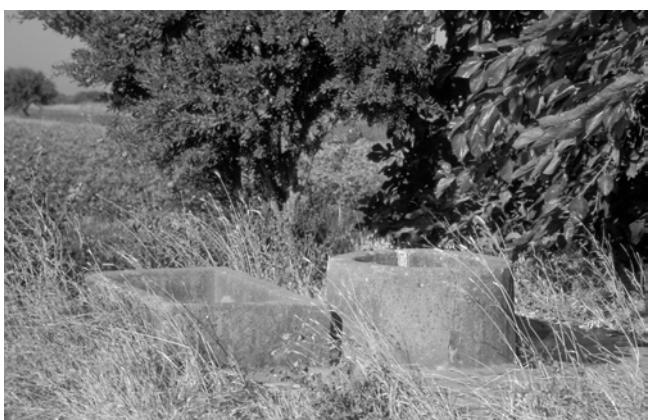
Abb. 3: Nicht mehr genutzter Schachtbrunnen BBP (rechts) mit Viehtränke (links) an der Straße von Kalafatlı nach Yeniköy neben Feigenbäumen und Granatapfelbaum. Mit über 6000  $\mu\text{S cm}^{-1}$  Leitfähigkeit hat diese Messstelle die höchste Leitfähigkeit und mit -71 mV das niedrigste Redoxpotenital im Historischen Nationalpark Troia.

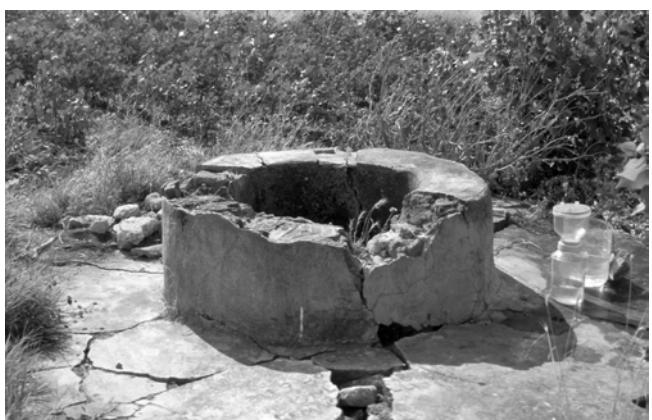
Abb. 4: Ungenutzter, gemaueter Schachtbrunnen BCR in einem Baumwollfeld.

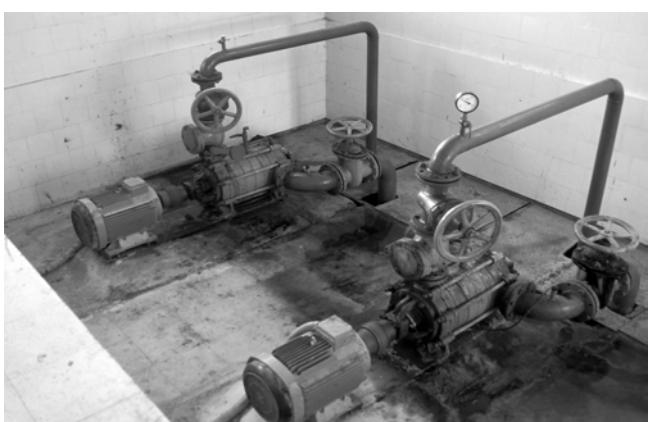
Abb. 5: Pumpstation BED für die Trinkwasserversorgung von Geyikli, Pınarbaşı und Bozcaada. Der derzeit genutzte Tiefbrunnen befindet sich einige 100 m südöstlich der Pumpstation.

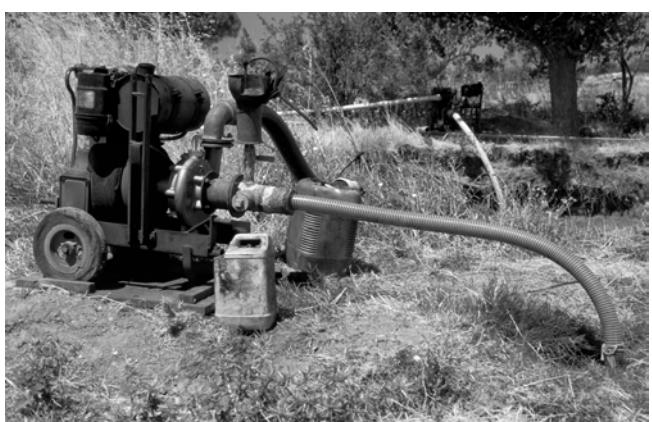
Abb. 6: Charakteristische Pumpe am landwirtschaftlich genutzten Bohrloch BOC am südlichen Ortsrand von Çiplak.

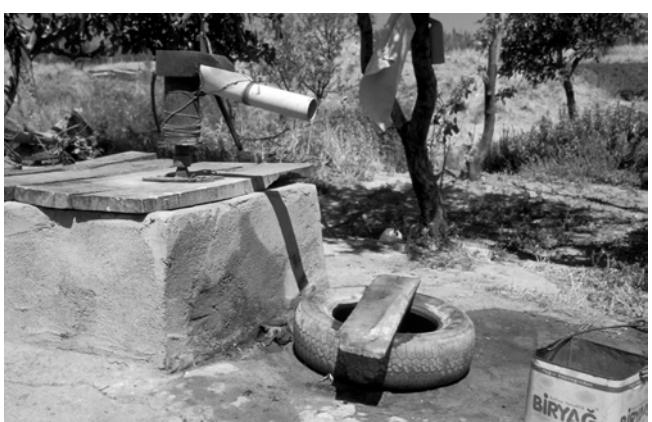
Abb. 7: Für Trinkwasser genutzter Schachtbrunnen BSC am südlichen Ortsrand von Çiplak

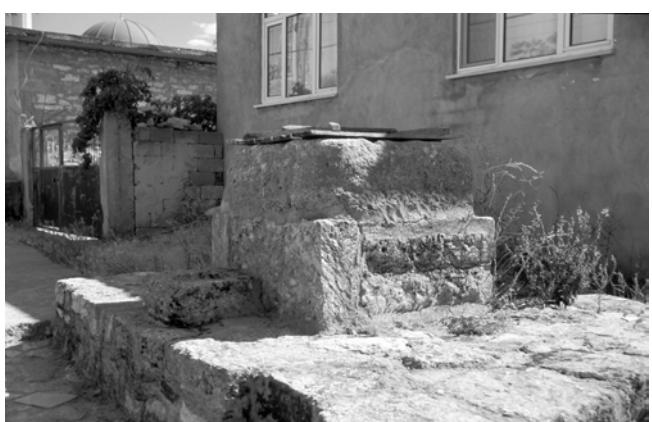
Abb. 8: Historischer, 12 m tiefer Brunnen BT5 im Ortszentrum von Tevfikiye.

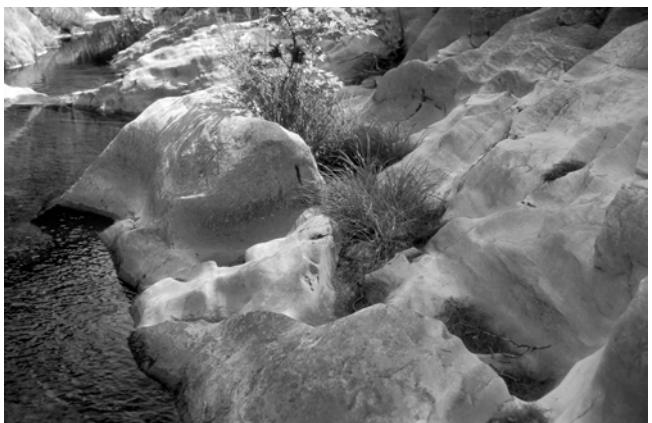
Abb. 9: Verkarsteter Marmor an der Oberflächenmessstelle FKK unterhalb der Kemir Köy Aquäduktbrücke am Kemerdere.

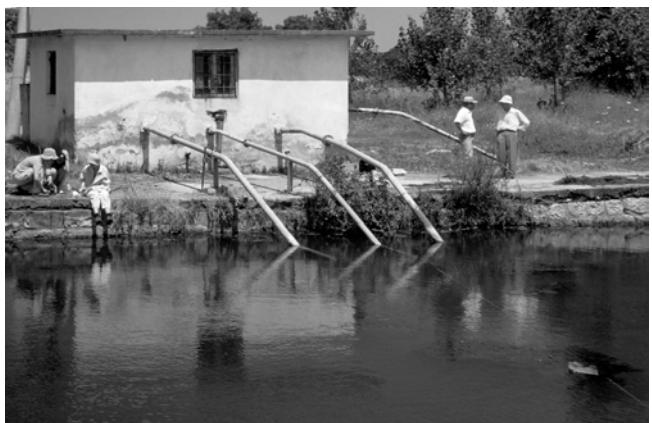
Abb. 10: Düden Quelltopf QCF auf dem Gelände der Farm Bozcaada Tarım İşletmesi mit Pumpstation für landwirtschaftlich genutztes Wasser und dem an einem Schwimmkörper befestigten Diver® Datenlogger im rechten unteren Bildteil.

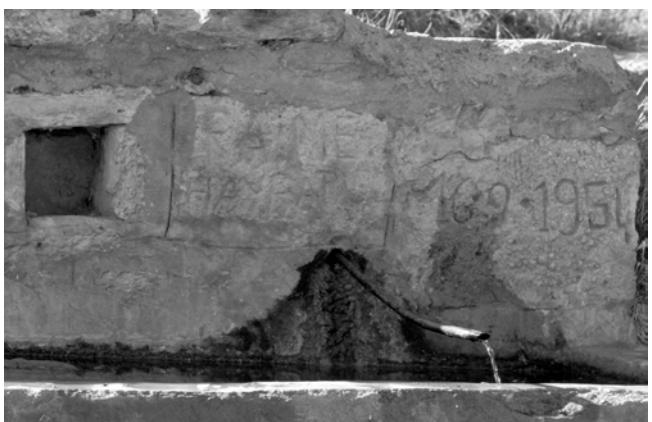
Abb. 11: Brunnen QEE, der von Wanderarbeitern zur Trinkwasserversorgung genutzt wird.

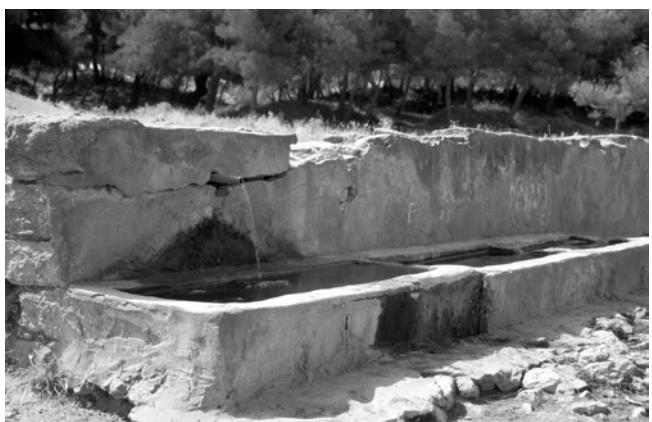
Abb. 12: Brunnen QEG, der für die Viehtränke genutzt wird.

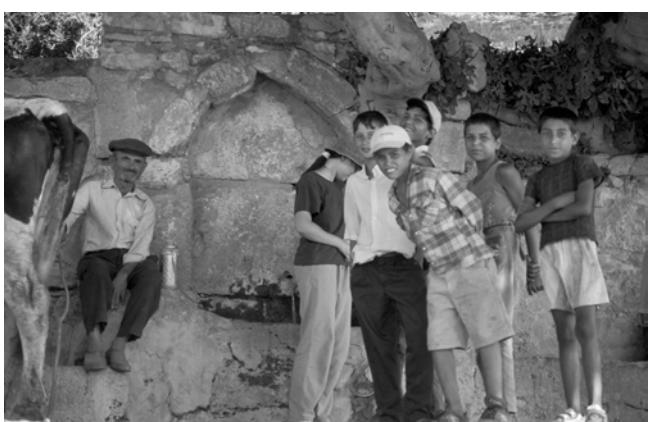
Abb. 13: Brunnen QET, der schon von Virchow beschrieben wurde und dessen Wasser als Trinkwasser und zur Viehtränke genutzt wird.

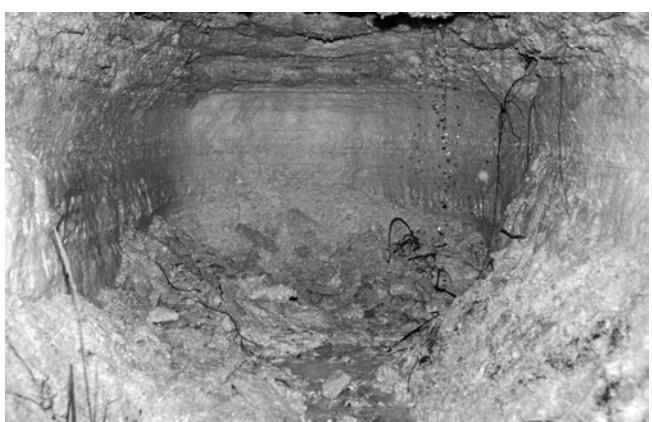
Abb. 14: Quellhöhle QNT bei Tevfikiye, deren Wasser über eine Rohrleitung einem Brunnen ca. 30 m nordöstlich zugeleitet wird. Bildbreite im mittleren Teil ca. 1 m.

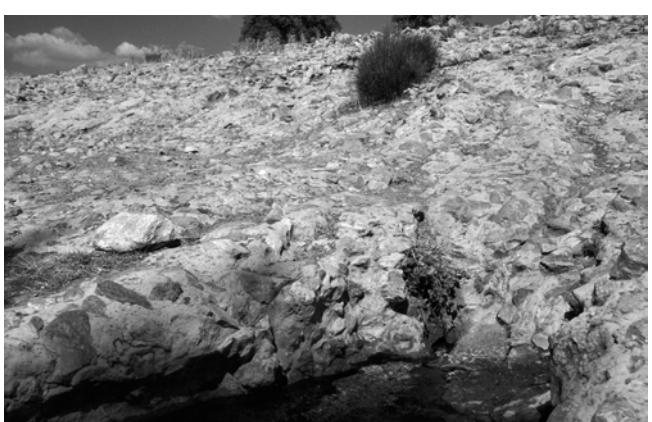
Abb. 15: Quelle QPB bei Pınarbaşı, zu den Kirkgöz „40 Quellen“ gehörend. Sie entspringt einem grobblockigen Konglomerat.

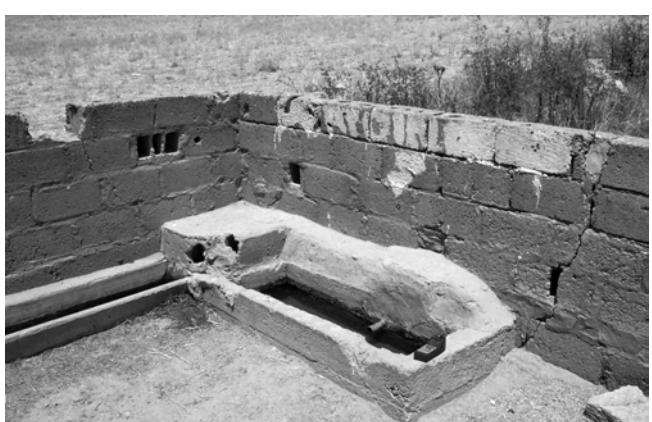
Abb. 16: Als Viehtränke genutzte gefasste Quelle QPT nahe Paşa Tepe. Die Quelle befindet sich am rechten Bildrand unter Steinen im Gestrüpp

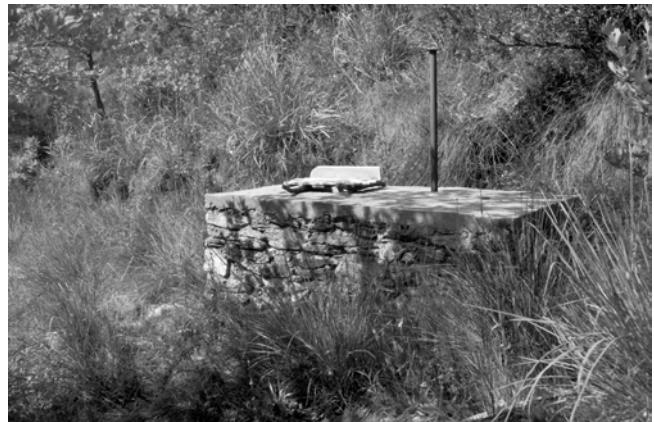
Abb. 17: Teil der heute gefassten, ehemals römischen Trinkwasserversorgung Troias in einem südlichen Seitental des Kemerdere. Gefasste, zur Trinkwasserversorgung genutzte Quelle QRW.

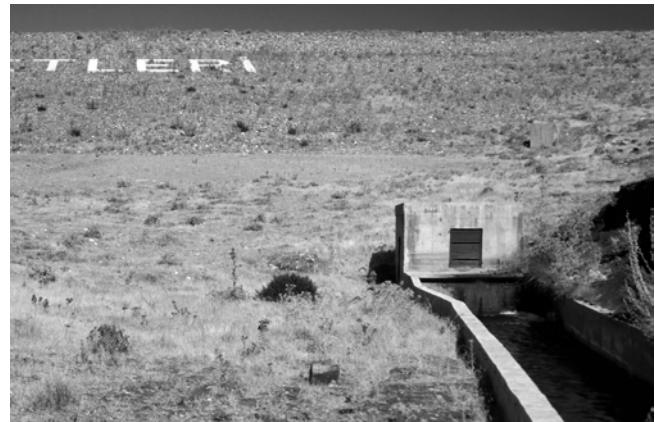
Abb. 18: Grundablass SGS des Kemerdere Staudamms östlich von Akçesme. Das Wasser ist extrem stark mit Schwefelwasserstoff ( $H_2S$ ) belastet und im Bereich des Ablasskanals wachsen große Kolonien von Schwefelbakterien.

Bei den Quellen handelt es sich um natürliche Wasseraustritte, die in der Regel nicht gefasst sind und als Trinkwasser oder als Viehtränke genutzt werden oder ungenutzt abfließen (Abb. 10, 14, 15). Flüsse sind alle unter normalen Umständen fließenden Oberflächengewässer (Abb. 9), die im Sommer gelegentlich trocken fallen können. An Seen und am Meer sind bislang keine Proben genommen worden. Schürfe sind künstliche Grundwasseraufschlüsse, bei denen zumeist mit Baggern ein dezimeter- bis metertiefes Loch ausgehoben wird, das sich im Anschluss mit Wasser füllt. Mit Pumpen (Abb. 6) wird das Wasser daraus abgepumpt und zur Bewässerung verwendet. Grundwasser in flacheren Schürfen wird von Tieren als Trinkwasser verwenden. Als Quellfassungen werden Brunnen bezeichnet, die sich nahe einer Quelle befinden und das dort entspringende Quellwasser fassen (Abb. 11, 12, 13, 17). Schachtbrunnen sind die häufigsten Grundwasseraufschlüsse im Untersuchungsgebiet, die jedoch oftmals nicht mehr genutzt werden, da das Wasser keine gute Trinkwasserqualität mehr besitzt. Ihre Tiefe beträgt 2 bis 15 m und sie waren in nur 4 von 81 Fällen trocken (Abb. 2, 3, 4, 7, 8). Wenn sie noch verwendet werden, dann fast ausschließlich zur Viehtränke. Es ließ sich jedoch auch beobachten, dass umherziehende Hirten qualitativ extrem schlechtes Wasser trinken (z.B. BAF/CTB). Als Bohrlöcher werden alle künstlichen Grundwasseraufschlüsse bezeichnet, die mittels Bohrungen hergestellt wurden. Sie besitzen Tiefen bis 135 m und bilden die heutige Grundlage der Trinkwasserversorgung des Untersuchungsgebietes. Wasser aus geringer tiefen Bohrungen wird oftmals landwirtschaftlich genutzt (Abb. 5, 6). Brunnen sind künstlich hergestellte Wasserfassungen mit einem Zufluss aus einem Rohr, bei dem nicht ohne weiteres ersichtlich ist, woher das Wasser kommt. Es kann aus Wasserleitungen oder aus Quellen stammen und für unterschiedliche Zwecke genutzt werden (Abb. 1, 16). Bei Leitungswasser ist klar ersichtlich, dass das Wasser aus einer Wasserleitung stammt. Es wird, wenn die Leitung nicht trocken gefallen ist, als Trinkwasser genutzt und stammt meist aus Bohrungen oder Quellfassungen, die sich nicht in jedem Fall lokalisieren lassen (Abb. 2, Bildhintergrund). Alle Messstellen, die nicht den vorgenannten Typen zuordenbar sind, werden als sonstige Messstellen aufgelistet. Dabei handelt es sich um Zisternen, das Wasserbergwerk oder den Grundablass des Kemerderesstaudamms (Abb. 18).

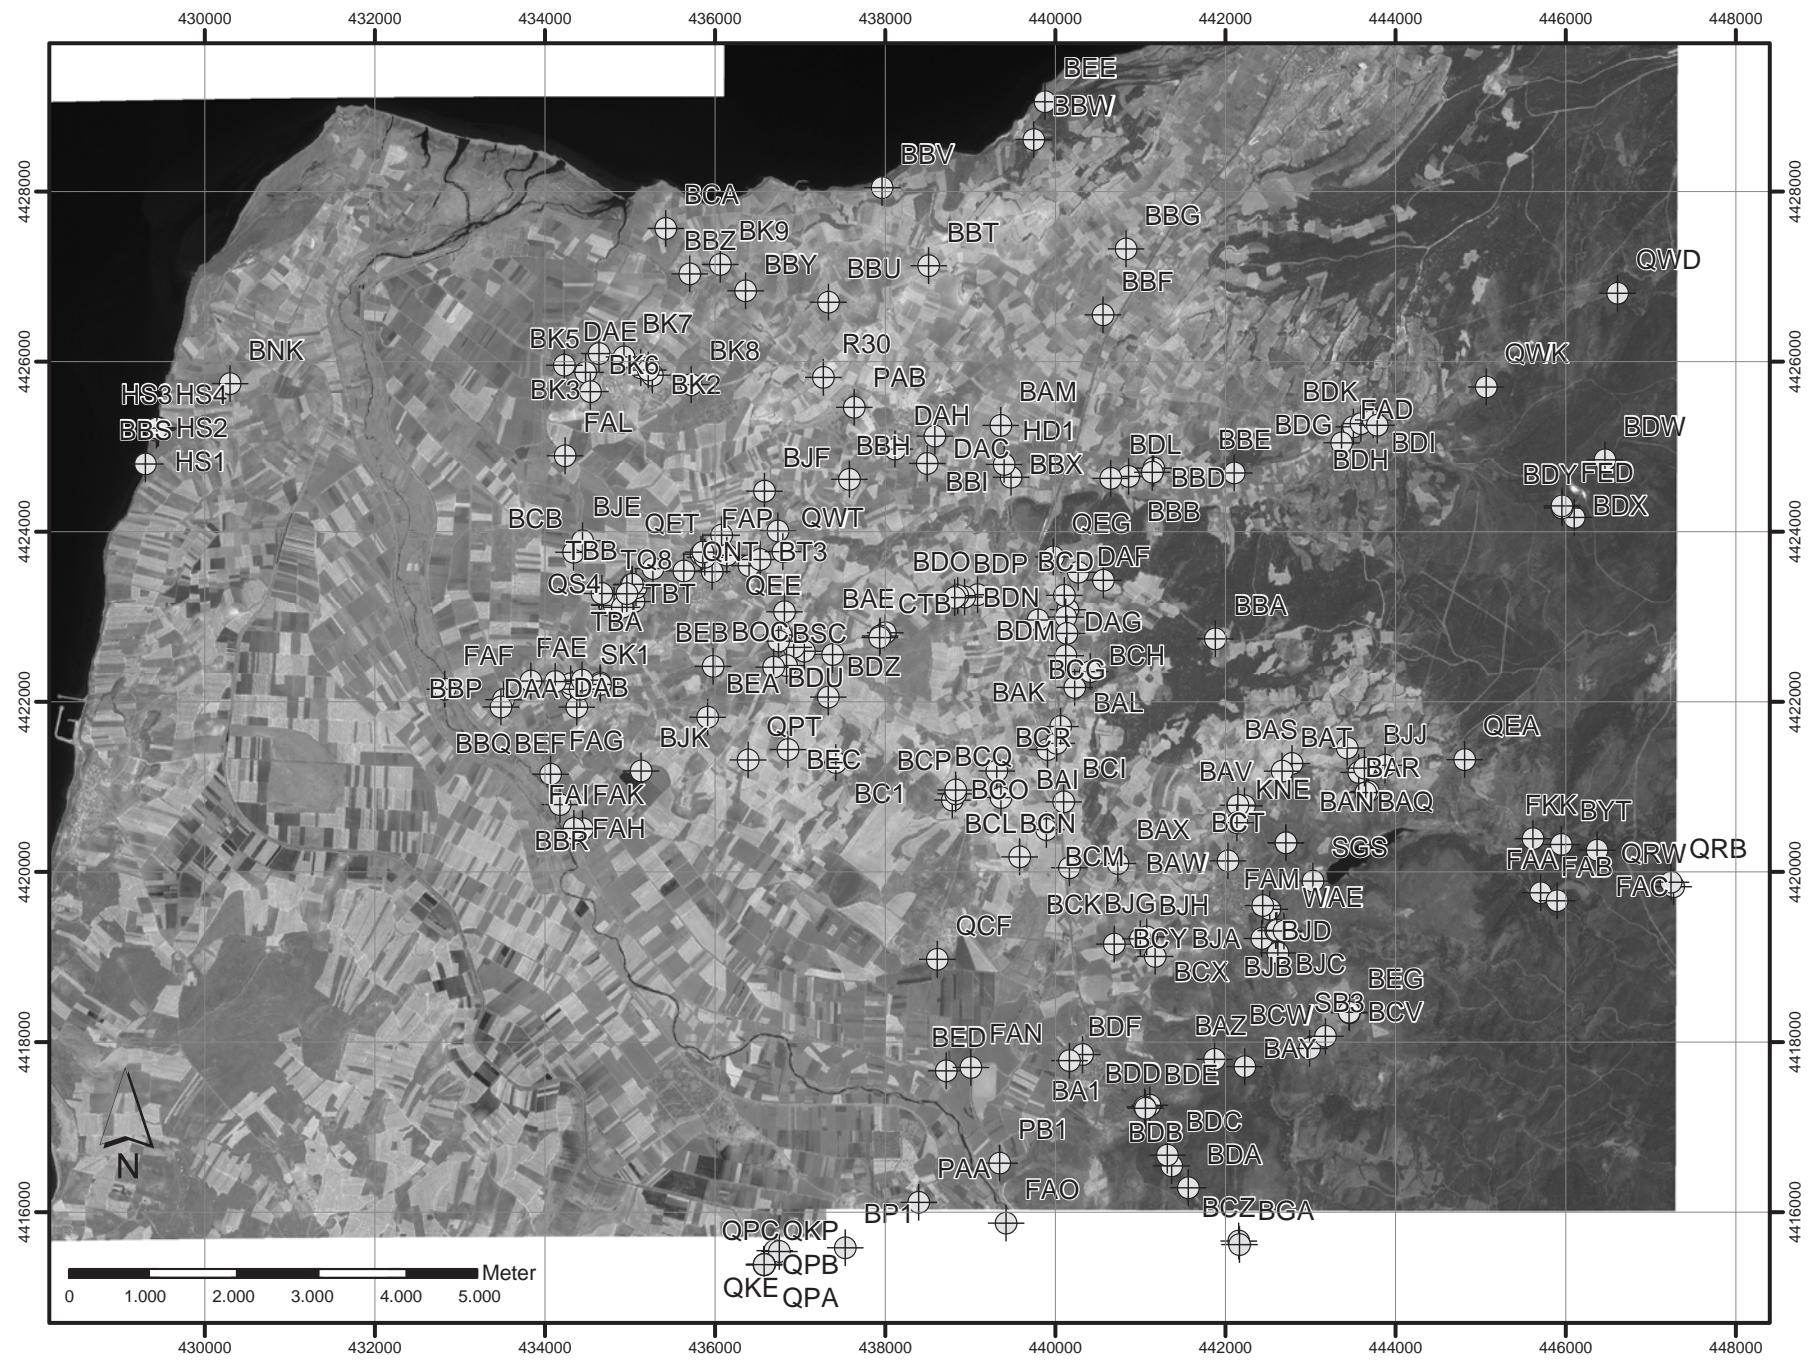
Abb. 19: Abbildung der 205 Messstellen in der Troianischen Landschaft. Bei hoher Messstellendichte sind im gewählten Übersichtsmaßstab nicht alle Bezeichnungen darstellbar. Auf die Angabe von Ortsnamen wurde verzichtet, vgl. dazu Abb. 5 auf Seite █. Kartengrundlage: IKONOS Datensatz mit freundlicher Genehmigung der NASA. Koordinaten in UTM WGS84.

Zwischen den Jahren 2001 und 2003 untersuchte der Lehrstuhl für Hydrogeologie der TU Bergakademie Freiberg in der Troianischen Landschaft bislang 205 hydrogeologische Probenahmestellen (Abb. 19). Ziel der Arbeit ist es, ein umfassendes Bild über die derzeitigen und (prä)-historischen hydrogeologischen Verhältnisse zu gewinnen, um die Entwicklung der Wasserversorgung Troias verstehen zu können. Mögliche Gewässerverunreinigungen durch organische Stoffe aus der Landwirtschaft oder von Müllablagerungsplätzen bilden zum gegenwärtigen Zeitpunkt keinen Untersuchungsschwerpunkt.
