## **Três Minas – Eine Bergwerkskatastrophe mit Rettungsaktion in der römischen Kaiserzeit**

Regula Wahl-Clerici, Markus Helfert, Annemarie Wiechowski

### ***Zusammenfassung***

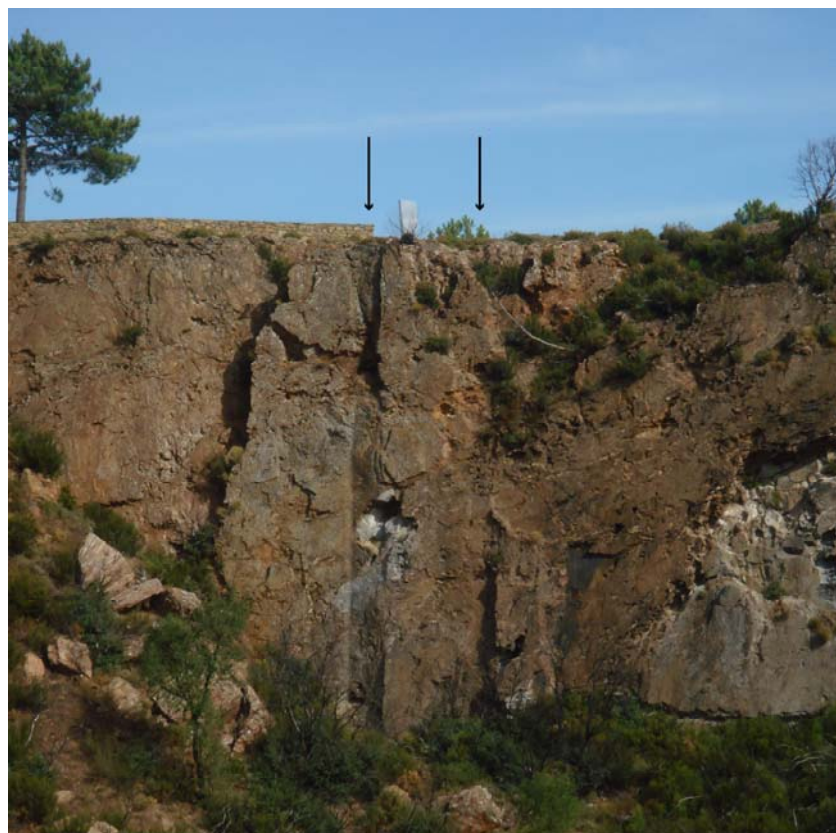
Abb. 4 Três Minas. Ostwand der Corta de Covas mit Förder- (links) und Steigschacht (rechts). Von Nordwest. (Foto Wahl-Clerici)

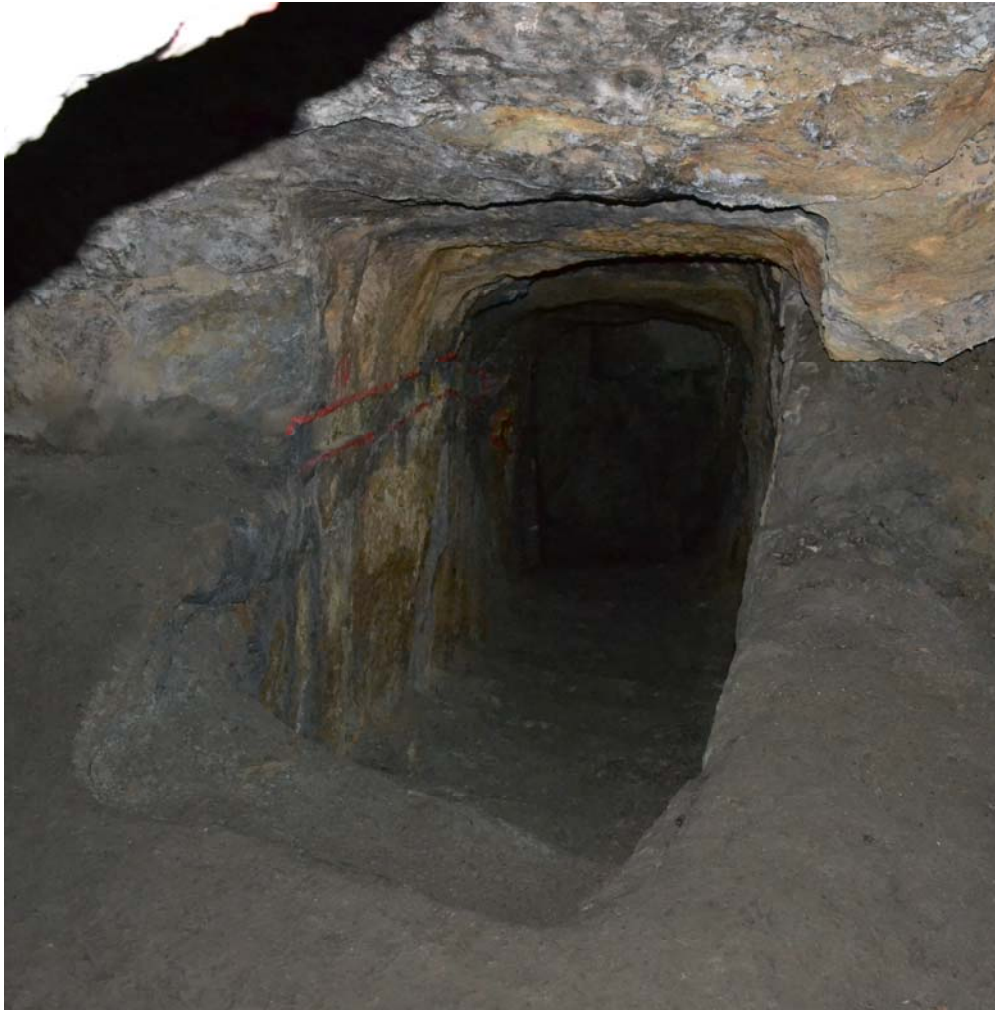
Abb. 7 Três Minas. Galeria dos Alargamentos. Treppenschacht im südlichen Stoß. Er weist eine leichte Krümmung nach Osten auf. Die ersten Treppenstufen durchstossen die Sohle der Galerie. Im Hintergrund sind der abgesenkte Felsblock und der verkeilte Felsblock sichtbar (= Position B in Abb. 8. 9). Von Norden. (Foto Helfert)

Zu diesen Prospektionsbauten, die erst nach der Einstellung des Schachtbetriebs angelegt wurden, gehört auch der in den südlichen Stoß aufgefahrene Treppenschacht (Abb. 7). Die in die Sohle der Galerie eingeschlagenen obersten Treppenstufen hätten sonst die Durchfahrt mit Karren zu sehr behindert. Der Schacht mit heute noch insgesamt 14 sichtbaren Stufen ist nicht ganz gerade, sondern beschreibt eine leichte Kurve nach Osten. Die lichte Weite beträgt 1,15 m, die lichte Höhe variiert zwischen 1,60 m (Stufe 2), 1,90 m (ausgebrochene Stelle in der Firste bei Stufe 3) und 1,55 m (Stufe 13). Mit diesen Stufen wurden eine Distanz von rund 5 m und eine Höhe von 2,75 m überwunden.

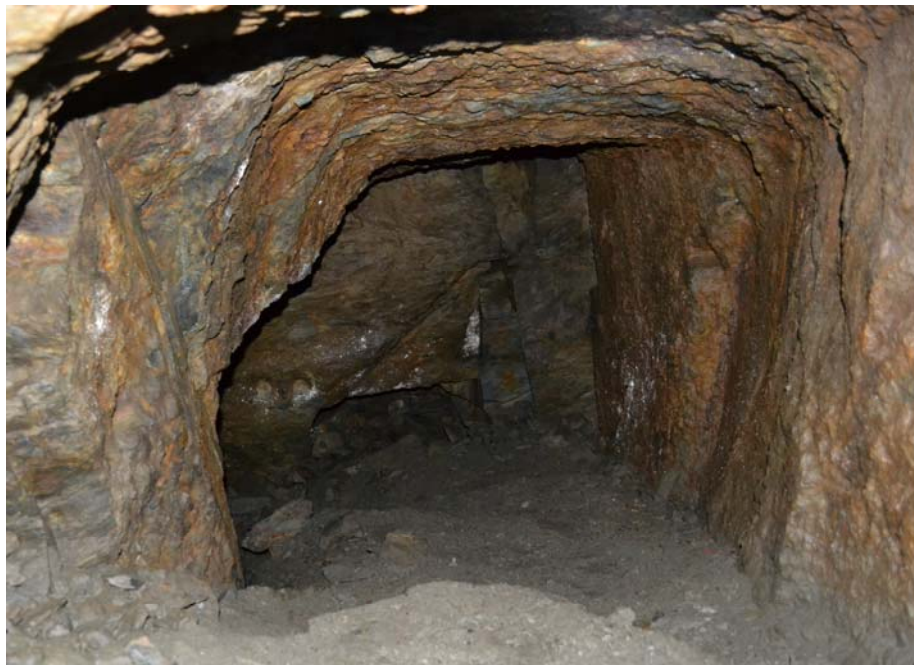
Abb. 10 Três Minas. Galeria dos Alargamentos. Treppenschacht.  
Situation zwischen oberem und unterem Spalt. Blick von C nach D (s. Abb. 8. 9). Firste und westlicher Stoß sind vollständig, östlicher Stoß ist teilweise abgebrochen. Bei Position D ist die abgesenkte Fortsetzung des Treppenschachts als Profil in der Felswand und östlich daran anschließend sind die beiden runden Einarbeitungen erkennbar. (Foto Helfert)

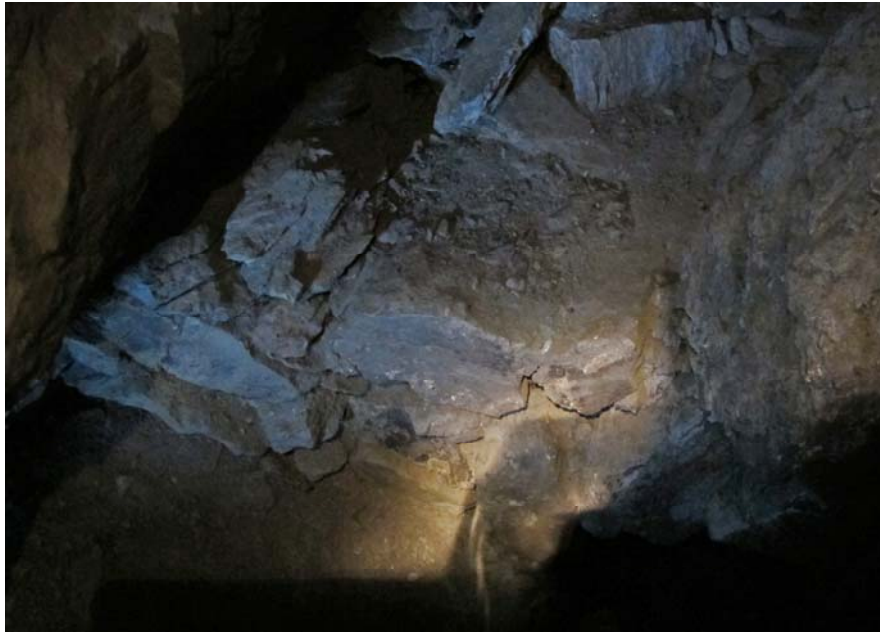
Abb. 11 Três Minas. Galeria dos Alargamentos. Treppenschacht. Position B-C (s. Abb. 8. 9). Rest der Mauer, die zur Sicherung vor seitlichen Schutteinbrüchen im oberen Spalt gebaut wurde. Von Südwesten. (Foto Wahl-Clerici)

Der Treppenschacht wurde nach dem Versturz bzw. den Verstürzen wiederum begangen. Dafür sprechen drei Lampennischen, welche in die von der Galeria dos Alargamentos aus sichtbare Felswand beim ersten Spalt eingearbeitet wurden. Diese Nischen können nur nach dem Bergereignis (Bergsturz) angebracht worden sein, da der Block erst durch das Absenken der Zone überhaupt freigelegt wurde. Bei der tiefer liegenden Abbruchstelle D wurden ebenfalls Nischen in die nach dem Ereignis freiliegende Felswand eingearbeitet (Abb. 8-10). Dabei handelt es sich um zwei runde Vertiefungen mit je einem Durchmesser von 11 cm, die in einem Abstand von 14 cm angeordnet sind. Ihre Funktion konnte bislang nicht bestimmt werden. Ungefähr in der Mitte über den beiden Vertiefungen wurde 20 cm höher eine Lampennische in den Fels gehauen. Des Weiteren wurde eine Trockenmauer bei B-C, die offenbar vor weiterem Versturzmaterail aus dem Spalt sichern sollte, auch erst nach dem Absinken des Treppenschachts gebaut (Abb. 11).

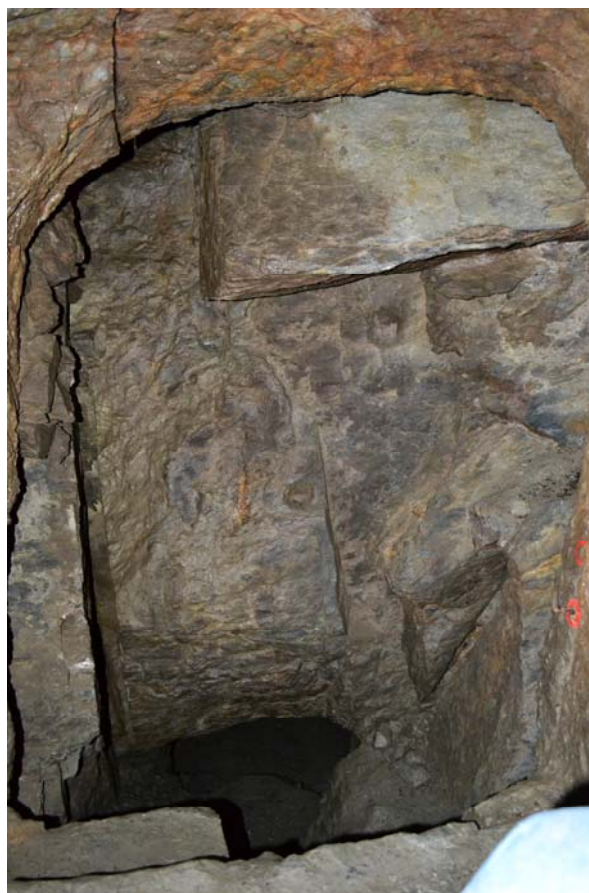
Abb. 12 Três Minas. Galeria dos Alargamentos. Treppenschacht. Pos. B und C (s. Abb. 8. 9) mit dem in römischer Zeit nicht mehr erweiterten Durchlass. Erkennbar ist die hälftig erhaltene Stufe 14 sowie der abgesenkte Felsblock mit den drei Einarbeitungen und der im Spalt verkeilte Block. Von Norden. (Foto Helfert)

Alle diese Befunde lassen sich nur erklären, wenn nach dem Bergsturz eine Rettungsaktion durchgeführt wurde, um Bergleute und Geräte, die sich zum Zeitpunkt der Katastrophe im Treppenschacht befanden, zu bergen. Als weiteres Argument für diese Interpretation spricht die Tatsache, dass der Treppenschacht in späterer Zeit nicht mehr zur weiteren Nutzung aufgewältigt, d. h. wiederhergestellt, wurde. So blieb der nicht erweiterte Durchgang von B nach C in seiner verstürzten Form unberührt (Abb. 12).
